## **TARTÓSZERKEZETI SZAKÉRTŐI VÉLEMÉNY**

Kisbér Társasházkezelő részére,  
a 2870 Kisbér, Batthyány tér 4/D. alatti

### **TÁRSASHÁZ ÉPÜLET**

tartószerkezeteiről

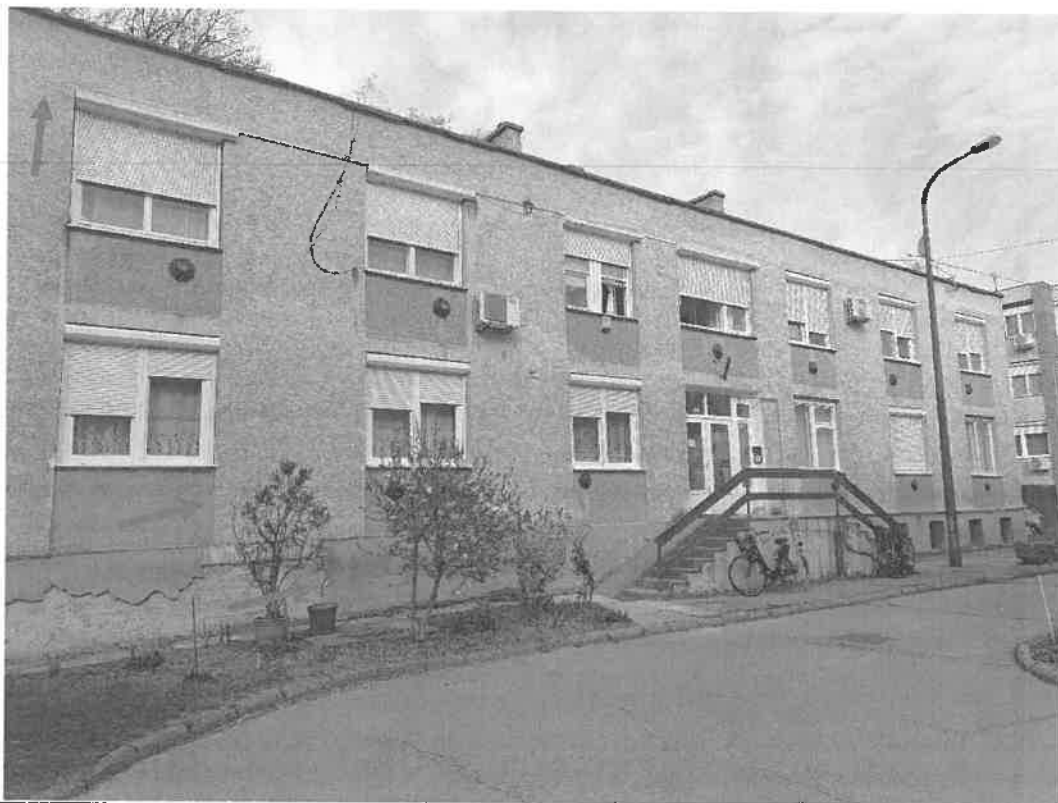
Körbejárva az épületet, az épület déli végénél, kívülről, szabad szemmel látható repedések látszanak a keleti homlokzaton (1. kép) a lábazaton (2.kép) és a határoló falon (3. kép).

**1. kép:** az épület keleti homlokzata; nyilakkal jelöltük a repedéseket

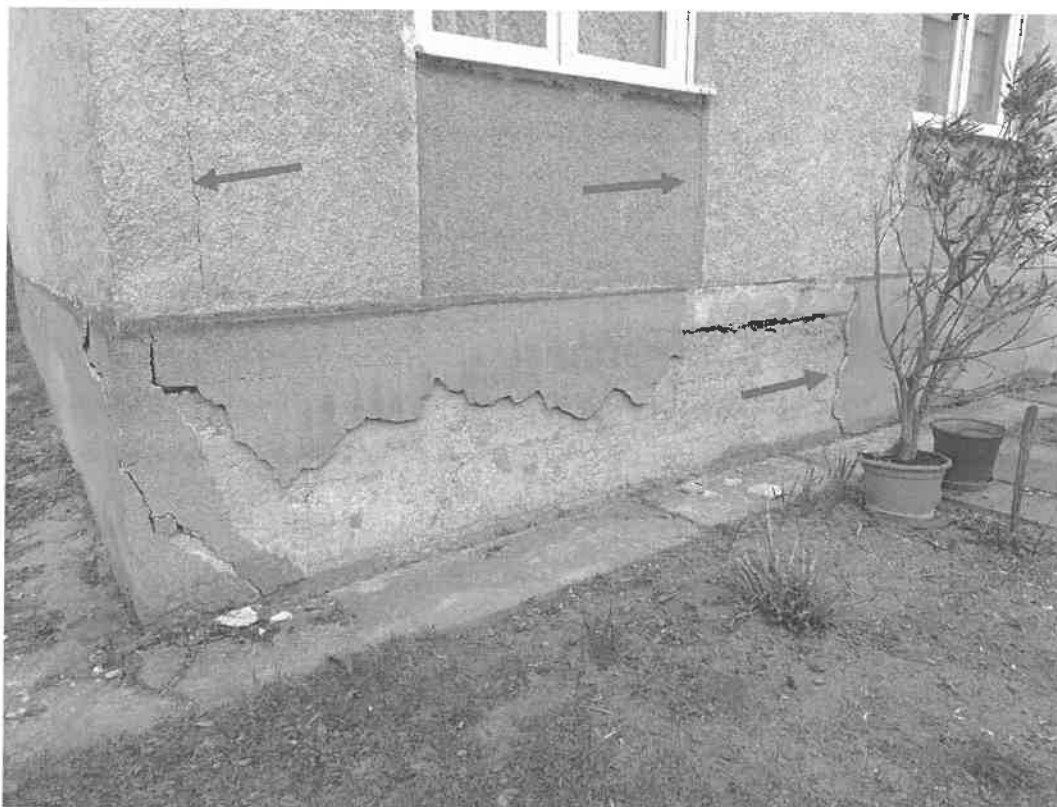
**2. kép:** a keleti homlokzati fal és lábazat déli végén látható repedések, a beton lábazat eltört

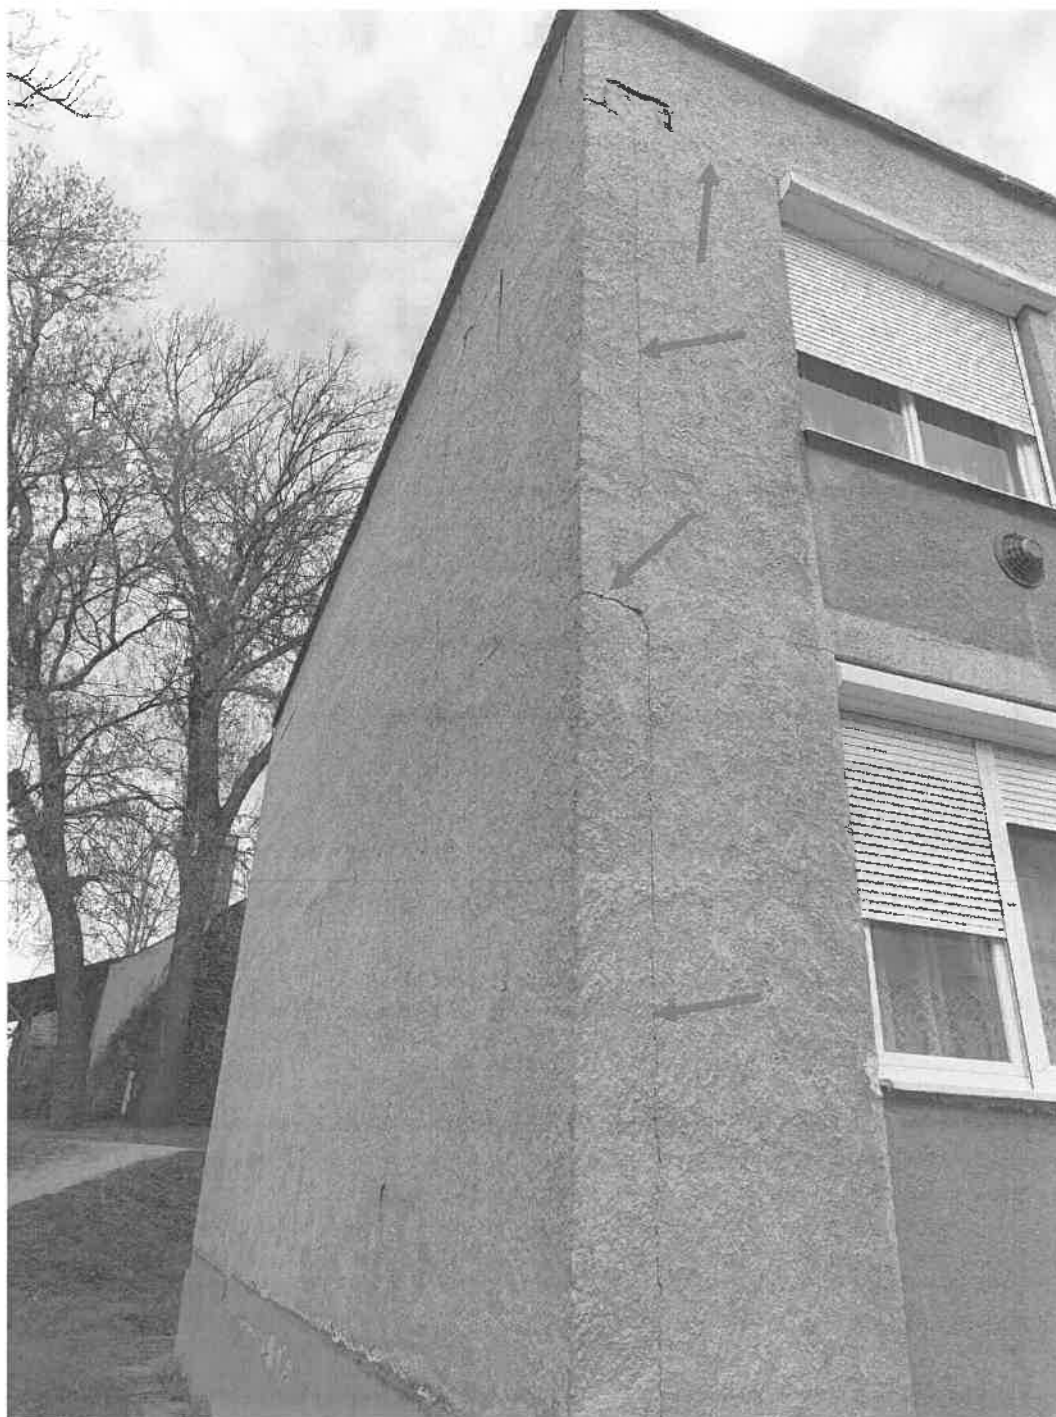
**3. kép:** az épület dél-keleti sarka; jól láthatóak a fal repedései

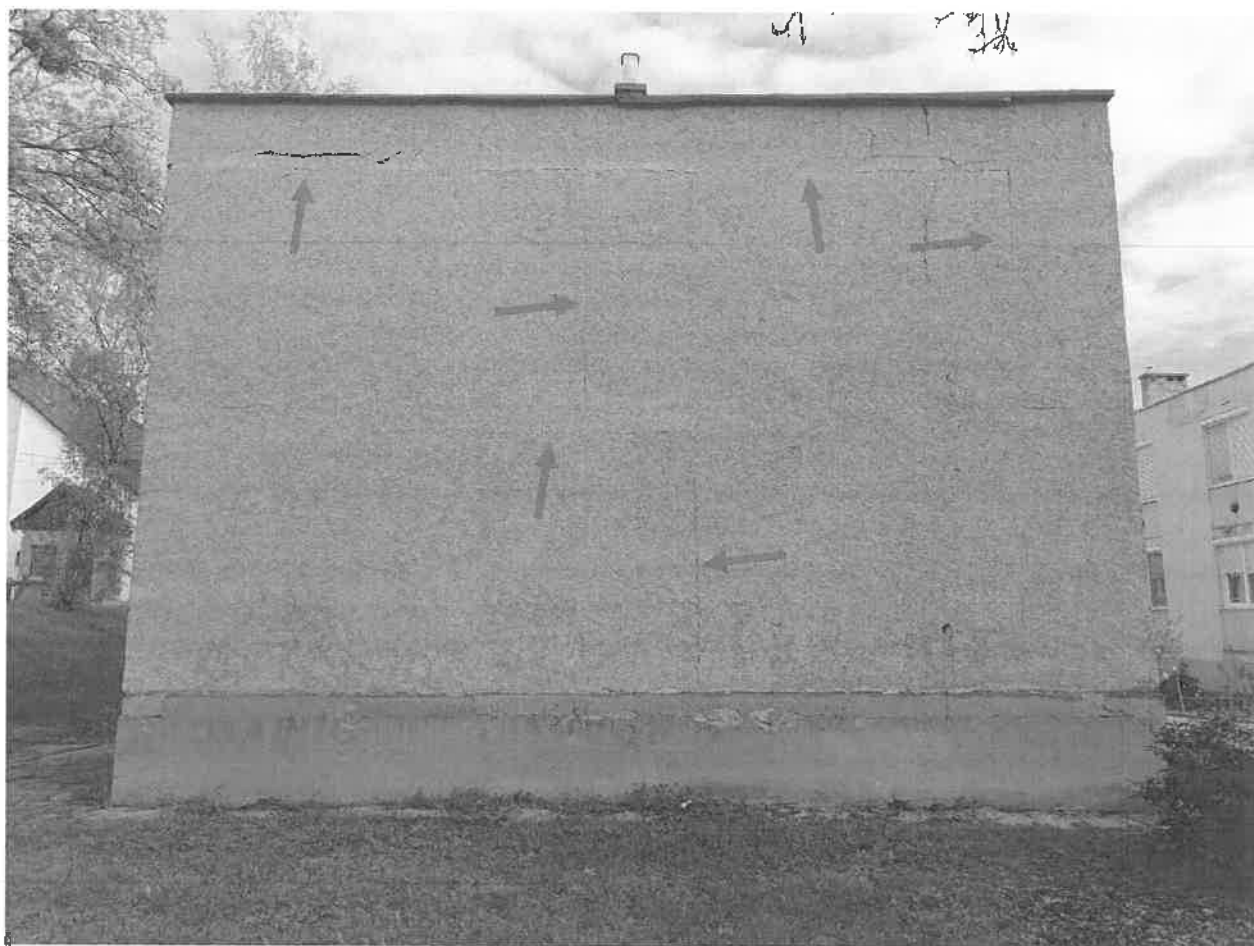
Tovább haladva a déli homlokzati falon repedések formájában kirajzolódnak a téglablokkok határvonalai és a födémek (koszorúk) vonalai (4. kép). A nyugati homlokzat déli végénél szintén láthatóak a falazat, a födémek és a lábazat repedései (5., 6. kép), illetve **szabad szemmel is jól látható az épület déli végének süllyedése!** (7. kép) A lábazat felső része a fal síkjától kb. 3 cm-t mozdult kifelé, a vakolat elvált a faltól. (8. kép)

**4. kép: a déli homlokzati fal; repedések formájában kirajzolódnak a téglablokkok határvonalai és a földemek (koszorúk) vonalai**

- javasoljuk **az épület déli homlokzati falának AZONNALI dúcolását, megtámasztását** úgy, hogy a falat közvetlenül függőleges és vízszintes fa gerendákkal, a gerendákat ferde támaszokkal a földszinti földem magasságáig meg kell támasztani! A falhoz a megtámasztó gerendákat ki kell ékelni.

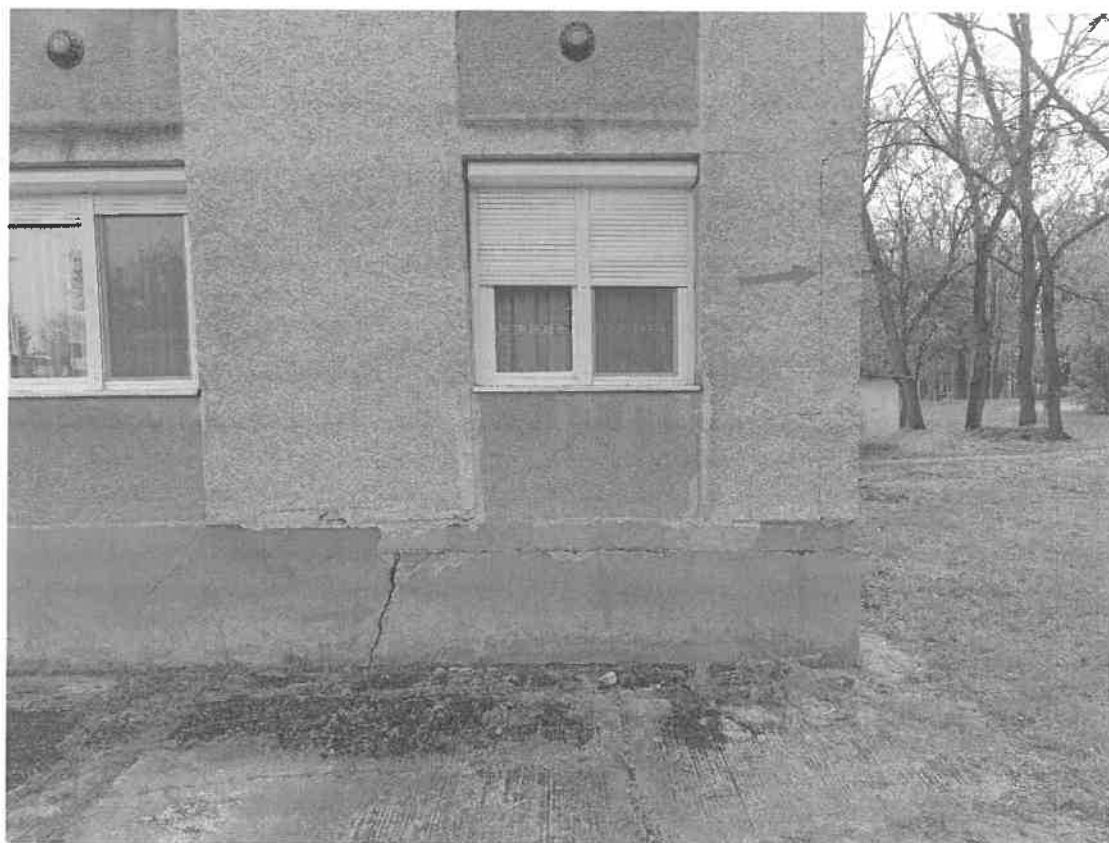
**5. kép: a nyugati homlokzat déli vége; jól láthatók a repedések**

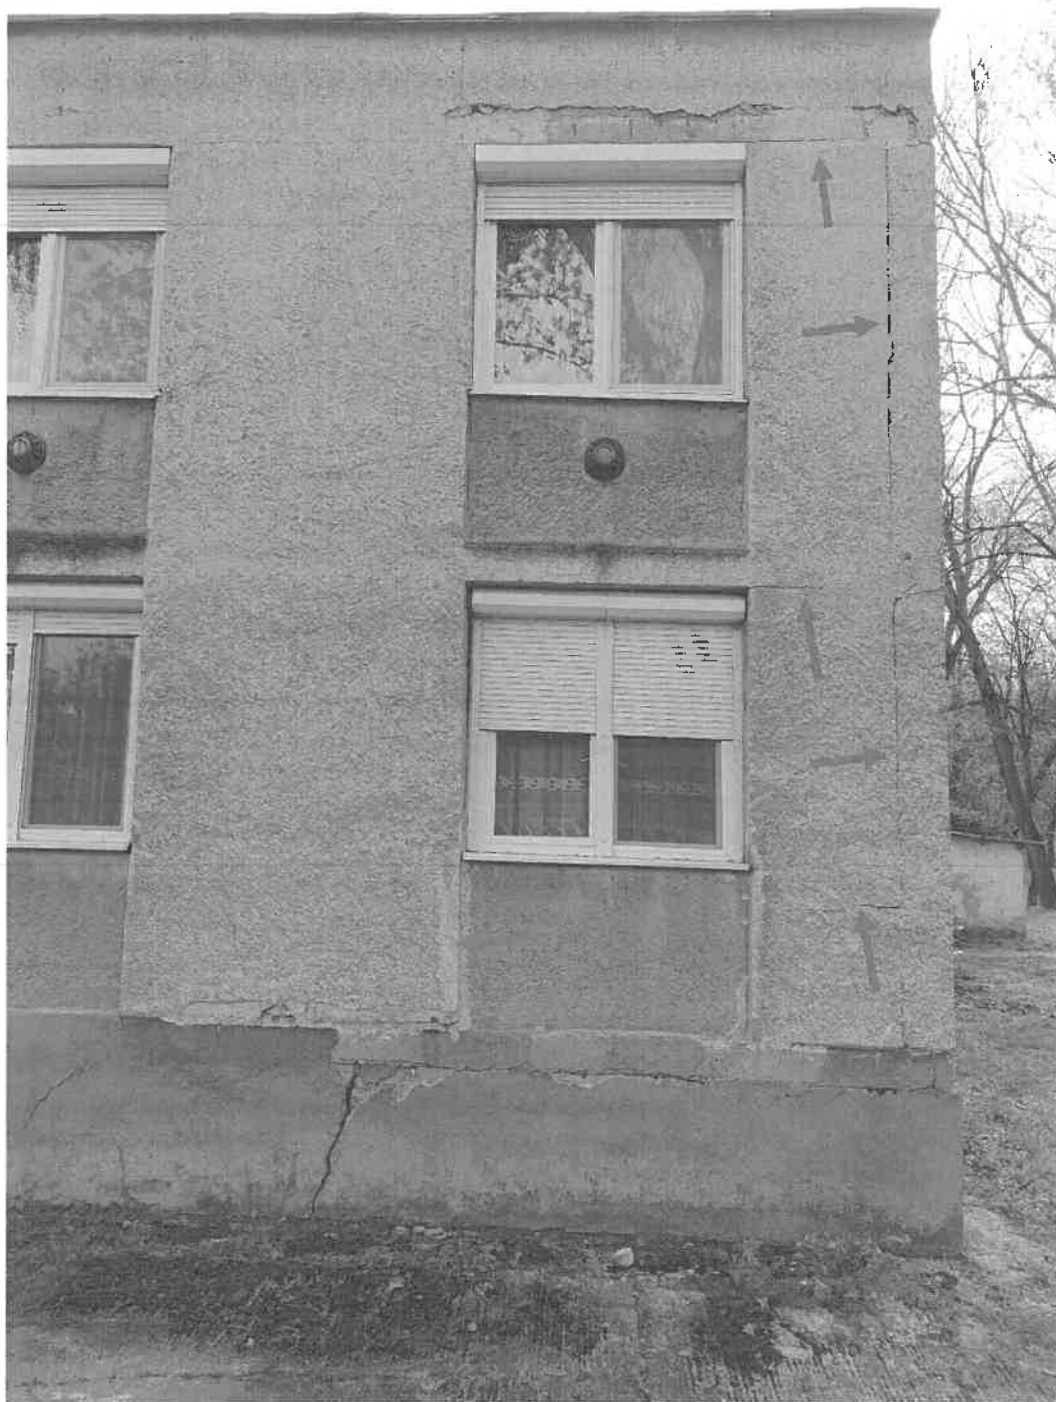
**6. kép:** a nyugati homlokzat déli vége; jól láthatók a repedések a fal teljes magasságában

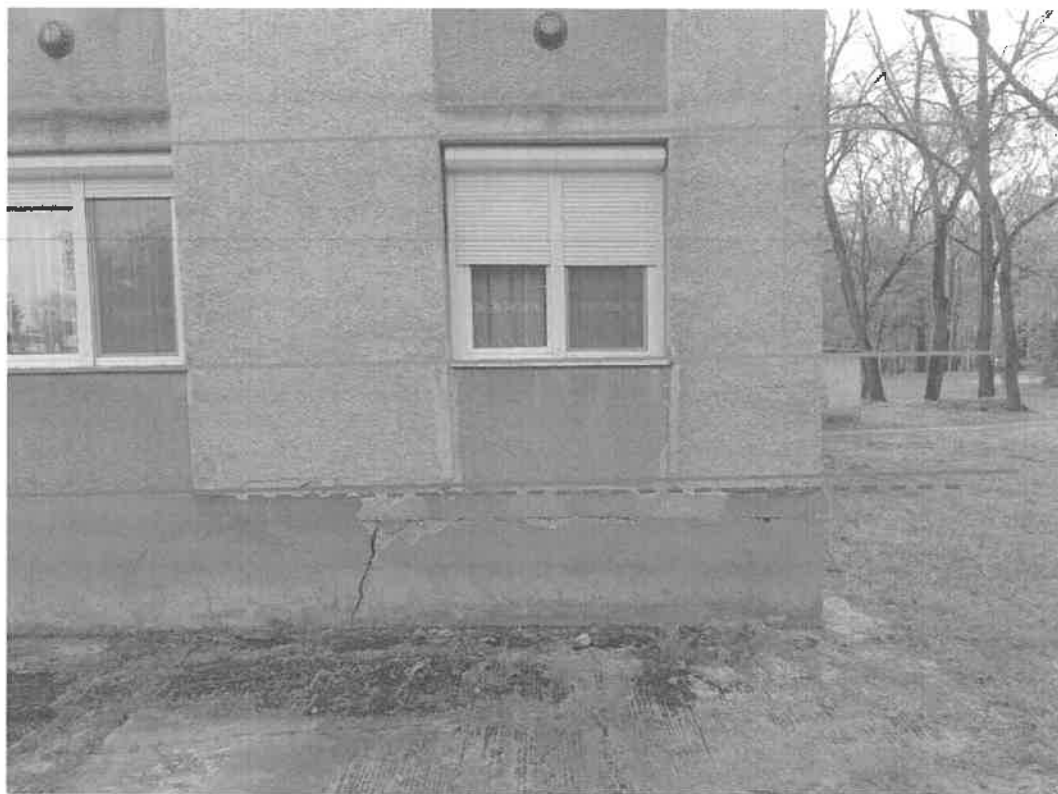
- az épület déli részének elmozdulásai, süllyedései olyan mértékűek, hogy **az épület déli része jelen állapotában életveszélyes, azonnali intézkedés szükséges!**

**7. kép:** szabad szemmel látszik az épület süllyedése, de a képen az elmozdulások érzékeltesére segédegységeket illesztettünk be. Ezek alapján jobban érzékelhető az elmozdulások mértéke. Pl. a piros folytonos vonal a lábazat vízszintes folytatása, szaggatottal a tényleges lábazat felső sík látható. Az eltérés kb. 10 cm!

- végleges megoldásnak javasoljuk az épület utólagos aláalapozását sajtolt mikrocölöpökkel.

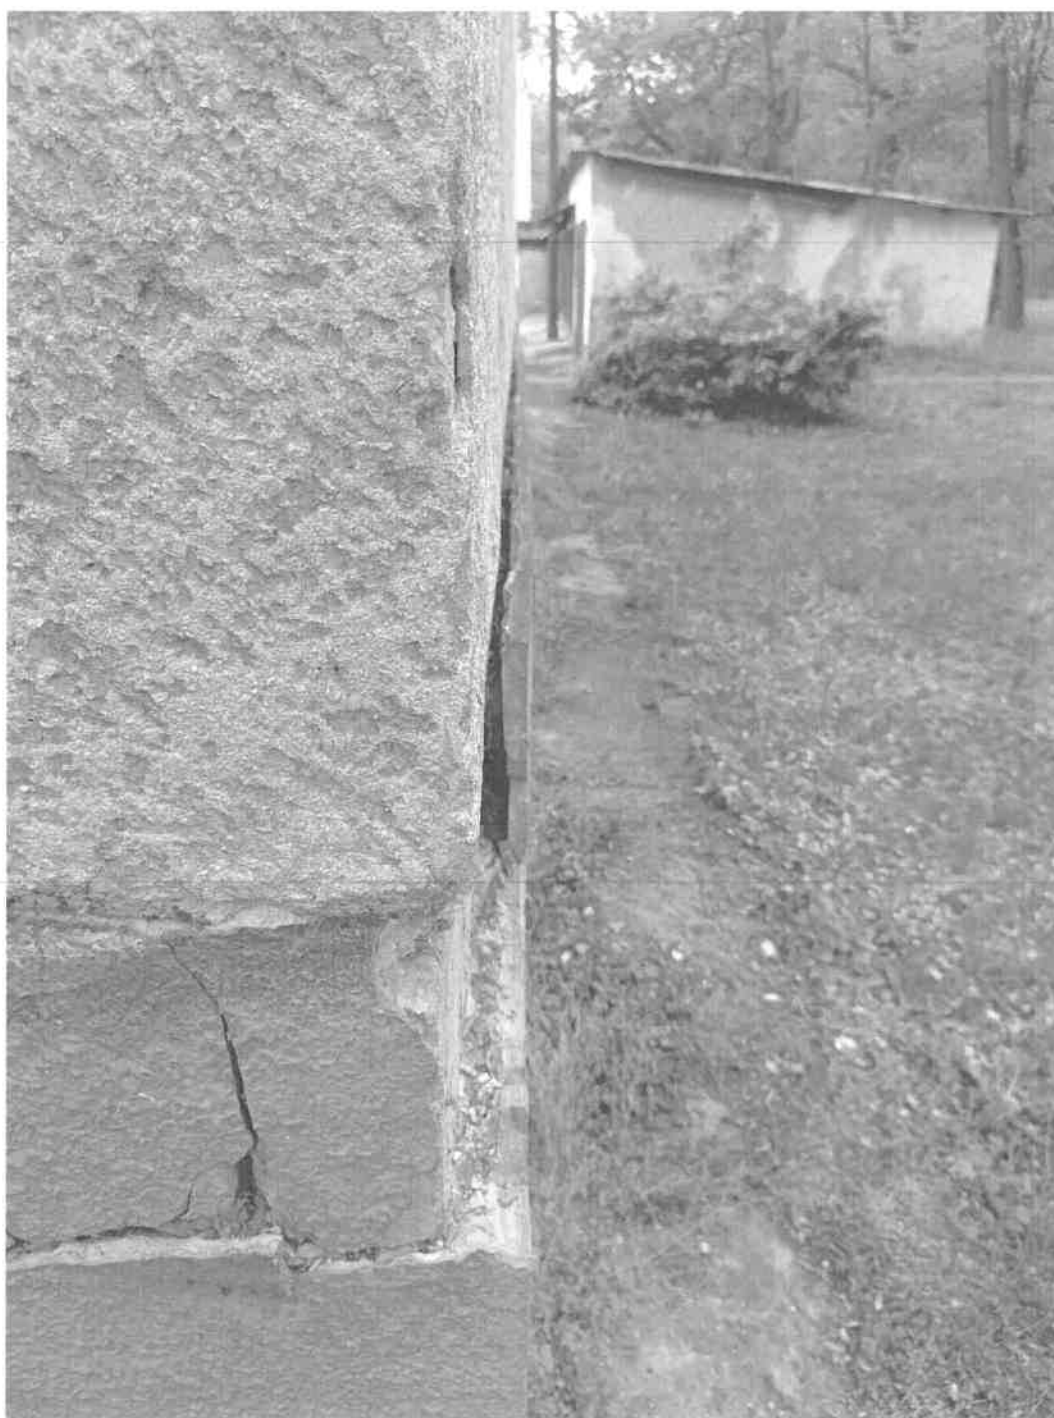
**8. kép:** a lábazat felső része a fal síkjától kb. 3 cm-t elmozdult kifelé

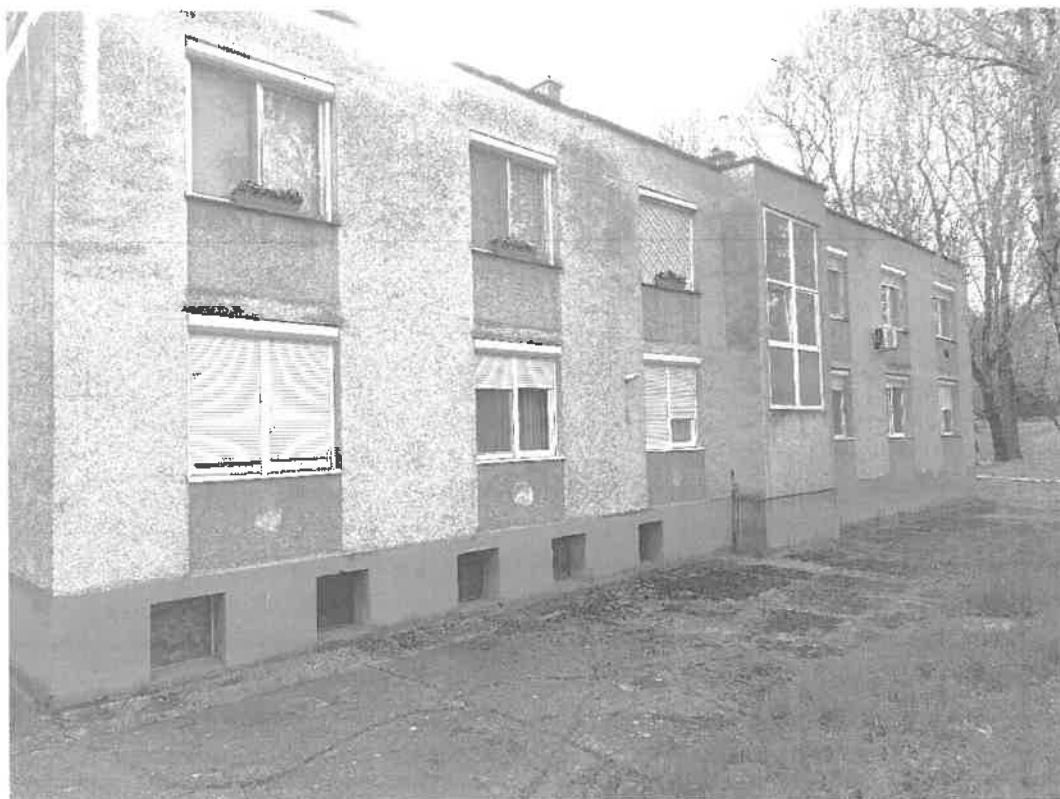
Az épület nyugati homlokzata mellett egy kb. 3 m széles betonozott tér található, amelynek felülete mohásodott és erősen nedves (9. kép). Mivel a betonozott rész nyugati oldalán egy kb. 2 m magas, füvesített rézsű van, látszik, hogy a csapadékvíz a rézsűről a térbetonra és az épület mellé folyik. Az épület lábazata ezen az oldalon végig fel van nedvesedve, kb. 20 cm magasságban.

- az előzőekben leírtakon kívül az is probléma, hogy az épület nyugati oldalán lévő, kb. 2 m magas füvesített rézsűről és a mögötte lévő területről és járdáról is az épület felé folyik a csapadékvíz.

**9. kép:** az épület nyugati homlokzata melletti, kb. 3 m-es betonozott tér, erősen mohás, nedves

- javasoljuk a nyugati oldalon lévő, füvesített rézsű vízelvezetését megoldani úgy, hogy a rézsűlábhoz burkolt árkot kell építeni és az árokból az összegyűlt vizet az épülettől távol el kell vezetni

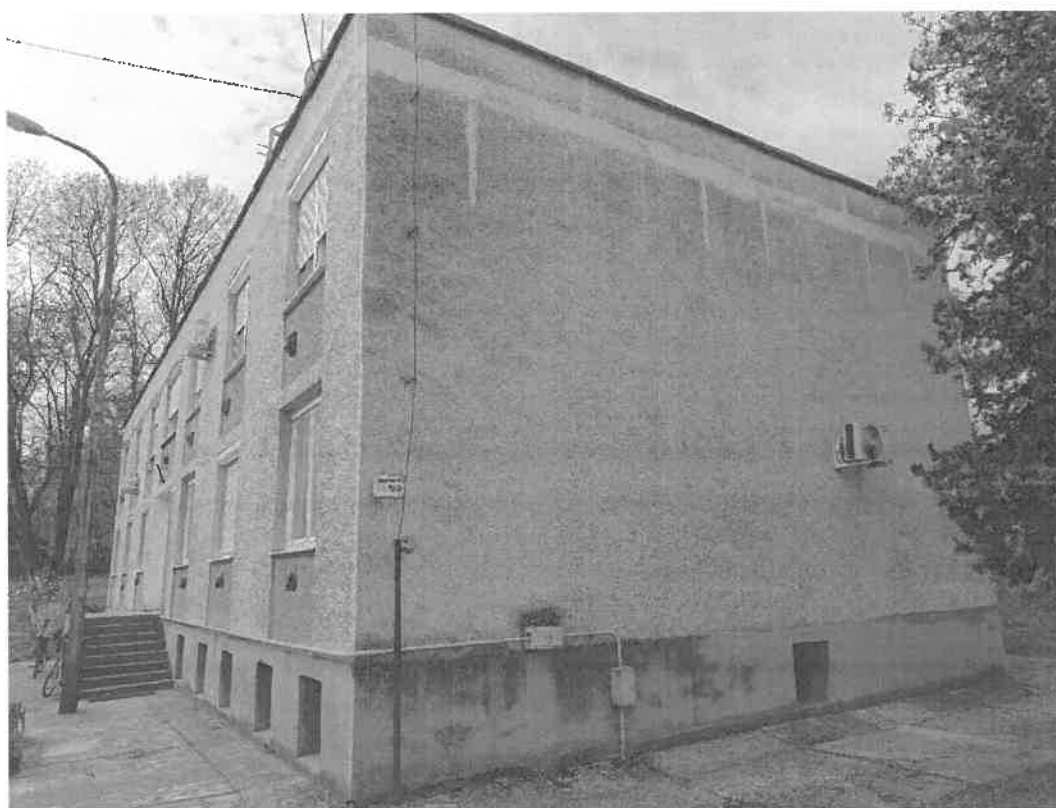
Az északi homlokzaton az emelet feletti födém vonalában látható korábbi vakolatjavítás nyoma (10. kép).

**10. kép:** az épület északi homlokzata; korábbi vakolatjavítás nyoma látható a emeleti földem vonalában

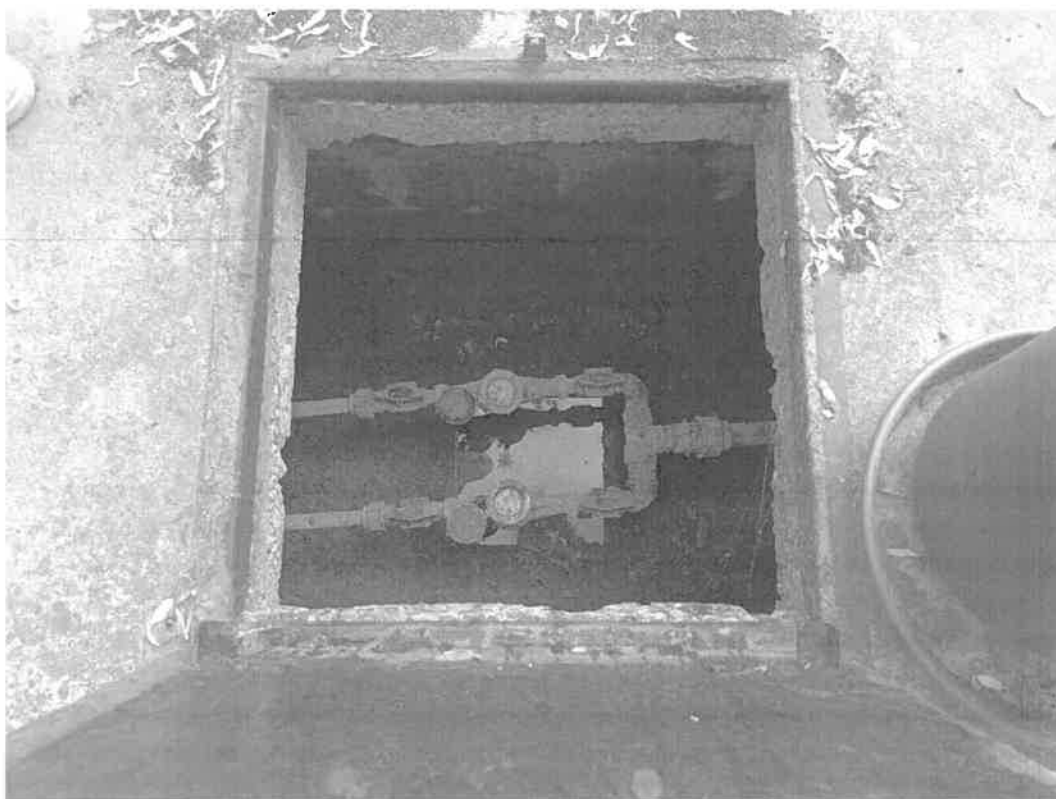
Az épület melletti vízóra aknában a 2026. 04.10-i bejárás alkalmával 1,00 m mélységben volt a talajvíz szintje (11. kép).

**11. kép:** az épület melletti vízóra aknában 1,0 m mélységben volt a talajvíz szintje (2026.04.10-én)

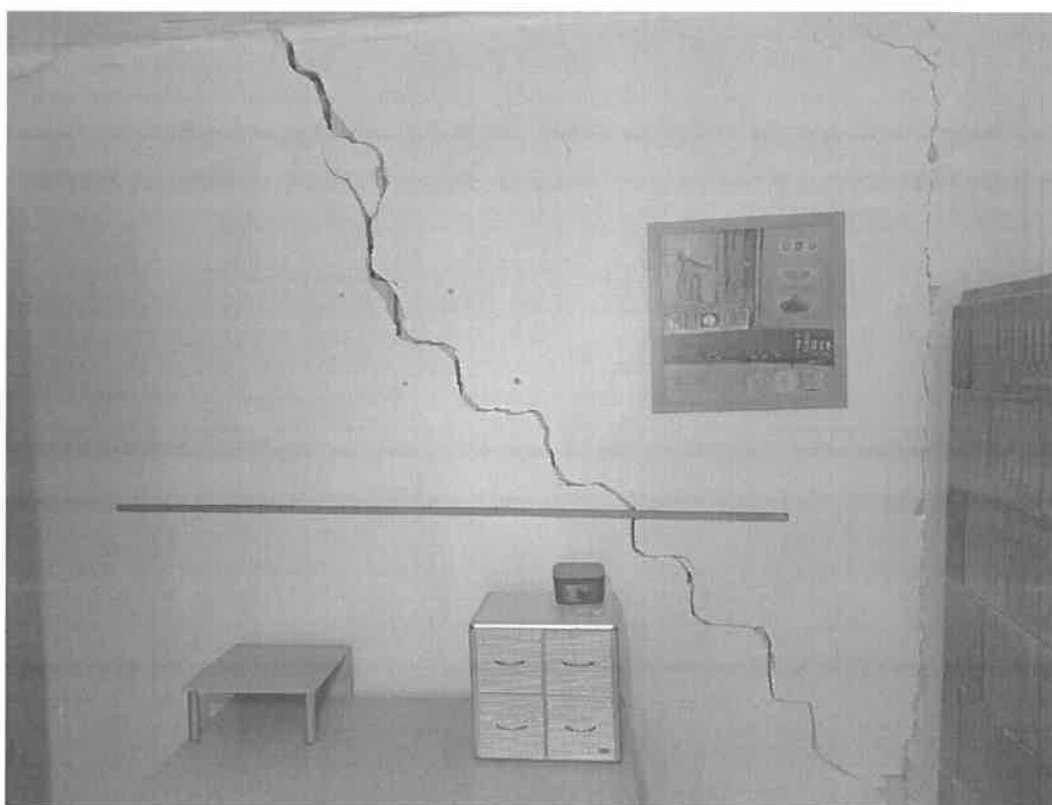
A vizsgált lakás (földszint/1.) déli végén lévő szobában a lakáselválasztó fal (az épület hossz tengelyében) a homlokzati falra merőleges. A homlokzati fal süllyedése miatt a fal megrepedt, a téglák elváltak egymástól, a **repedés tágassága 2 cm!** (12. kép) A homlokzati fal belülről hőszigetelve van, de felül, körben a födémcsatlakozásnál végig van repedve (13. kép). A szoba padlója érezhetően lejt, a lejtést lézeres szintezővel megmértük, **1,0 m hosszon 3 cm lejtés mérhető!** A szoba szélessége 3,60 m, ez azt jelenti, hogy – egyenletes lejtést feltételezve – a szoba padlójának lejtése, azaz **az aljzat süllyedése 3,60 m hosszon kb. 11 cm!** Ez jelentős mértékű süllyedés!

**12. kép:** a földszint/1. lakás déli oldali szoba lakáselválasztó fala; 2 cm tágasságú, a téglák vonalát követő, ferde repedés látható

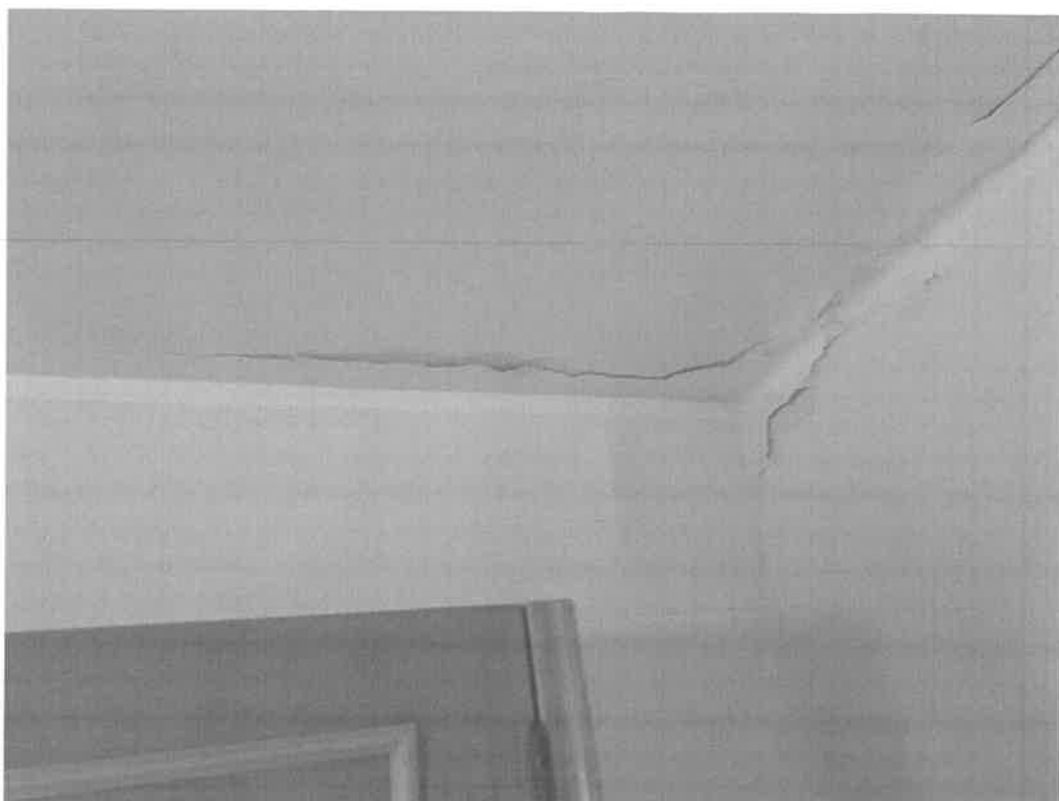
**13. kép:** a földszint/1. lakás déli oldali szoba lakáselválasztó fal és homlokzati fal és födém kapcsolata

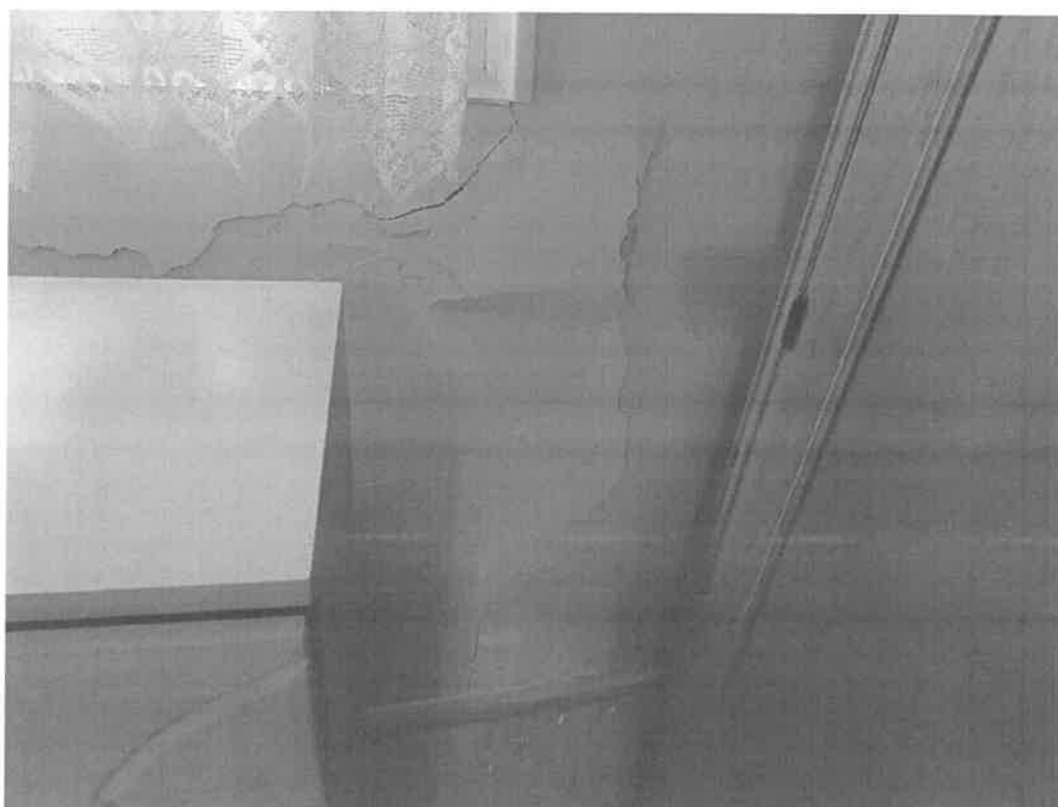
**14. kép:** a földszint/1. lakás déli oldali szoba keleti homlokzati fala

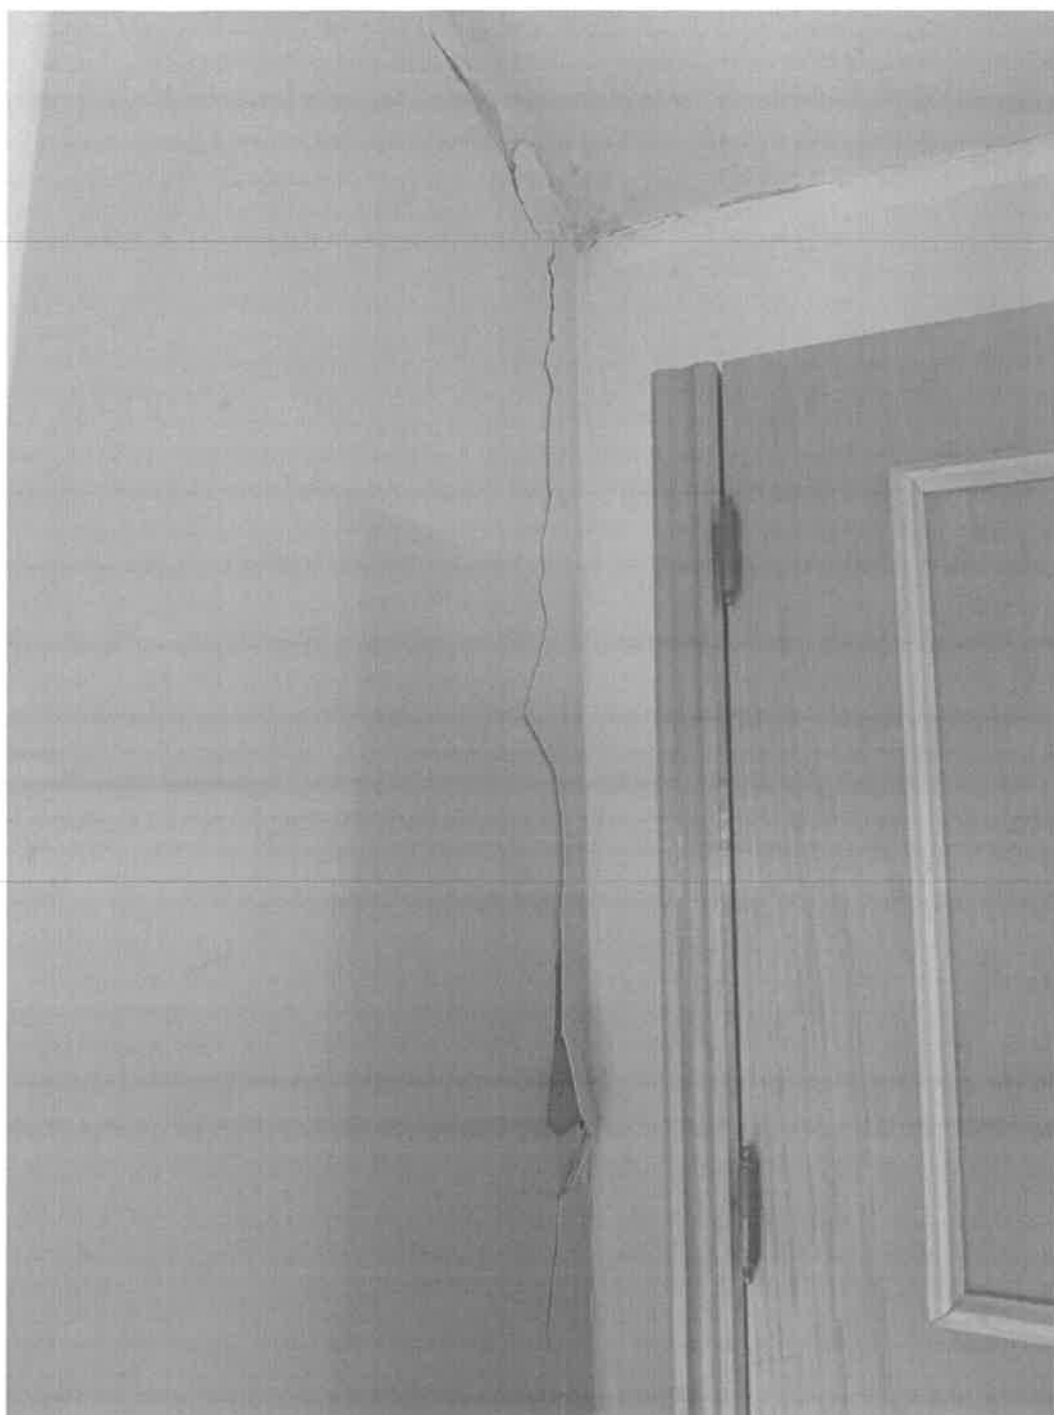
**15. kép:** a földszint/1. lakás dél-keleti sarka
