SZAKÉRTŐI NYILATKOZAT

A Késbéri ér, Szent János tér keresztezésében lévő
téglaboltozatú átereszt **állapotáról és a szükséges teendőkről**

2. A téglaboltozat (az átereszt) állapota a 2025. febr. 19-i bejáráskor

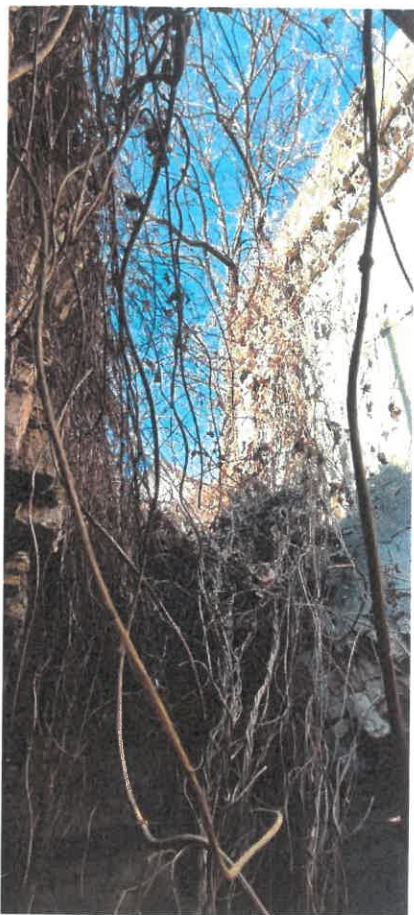
végén a boltozat a kő hídfőtől 1,1-1,4 m széles sávban teljesen beszakadt, csak az alsó 3-4 téglasor maradt meg. Ez a közterületől kerítéssel elzárt „magán” területen van. Az útpálya alatt is volt kisebb átszakadás, melyet felülről javítva betonnal pótoltak.

A kif. oldali hídfő melletti beszakadt rész

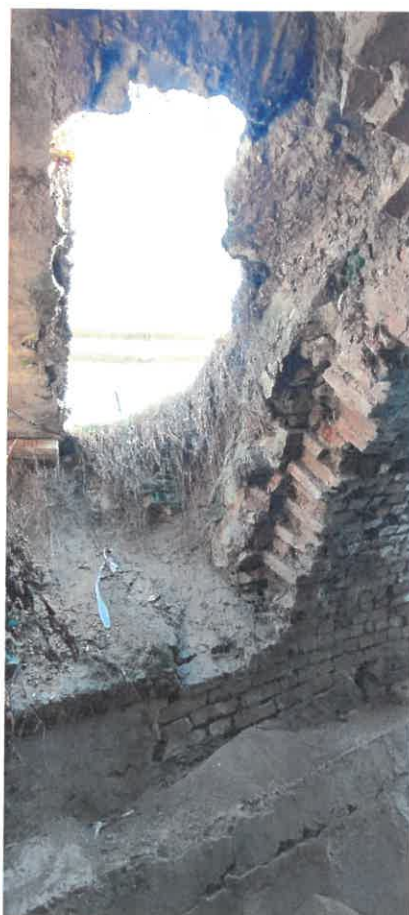
A gyalogosok vagy az úton, vagy a padkán tudnak csak közlekedni, mert a befolyási oldalon nincs gyalogjárda csak padka, a kif. oldali járda a mellette kialakult lyuk miatt balesetveszélyes, használhatatlan.

A gyalogjárda melletti beszakadt boltozat

A gyalogos forgalom is csak a meglévő, de balesetveszélyes gyalogjárda felett kialakítandó ideiglenes acélszerkezetű híd, kb. min 6-7 m hosszú, a végeit stabil, a beomlott résztől (az alsó beomlott rész a mérvadó) min 1,5-1,5 -re kezdődő alapra kell helyezni. A beomlás felőli korlátot sűrűpálcás korlátként kell kialakítani.

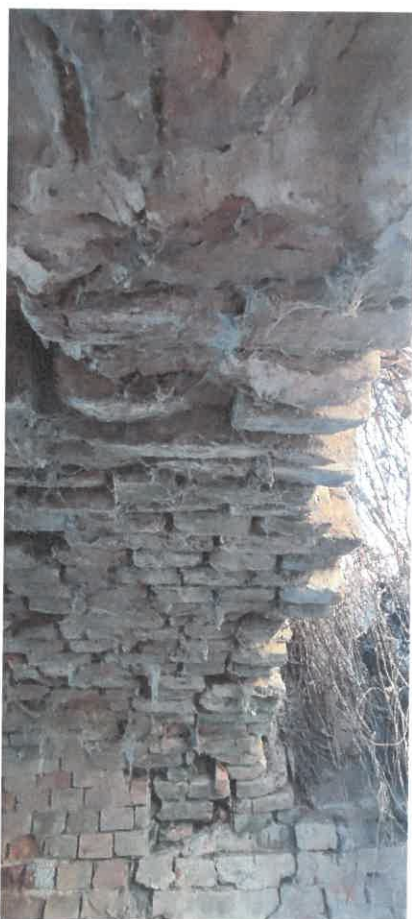
A beszakadás melletti boltozatrész hiányos hézagok, már kiesett téglák.

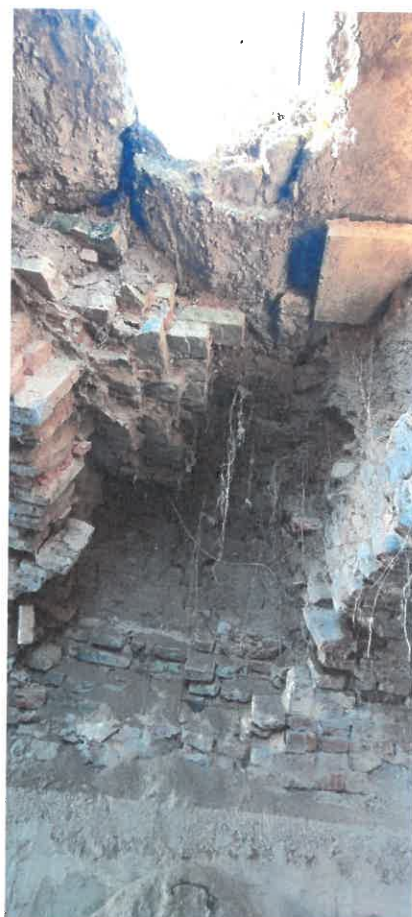
6-7 évvel később az előző állapotfelmérés után az önkormányzat Vagyongazdálkodási Osztályának felkérésére ismét megvizsgáltam a műtárgy állapotát. Az akkori már elég rossz állapothoz képest tovább romlott a téglaboltozat állapota a téglák eróziója és a közte lévő habarcs mállása miatt. A korábbi beomlási részek tovább növekedtek. Ezek közül egy mostanra a felszínen is megjelent (a bef. oldali zárófal mellett), a korábbi, a gyalogjárda melletti nagyobb méretű lett, a felszínen megjelenő beomlás alul jóval nagyobb, ami miatt a lyuk körüli területek 1-0,5 m szélességben nagyon balesetveszélyesek, bármikor beomolhat.

A felszíni lyuk szélétől még több mint 1 m-re benyúló beomlás

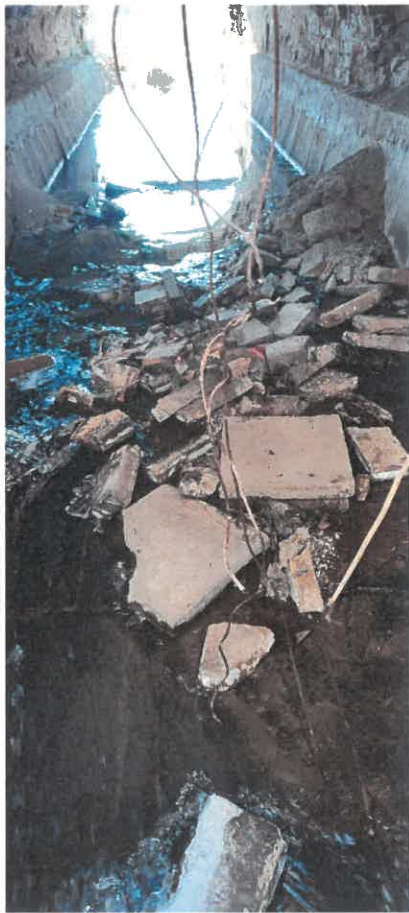
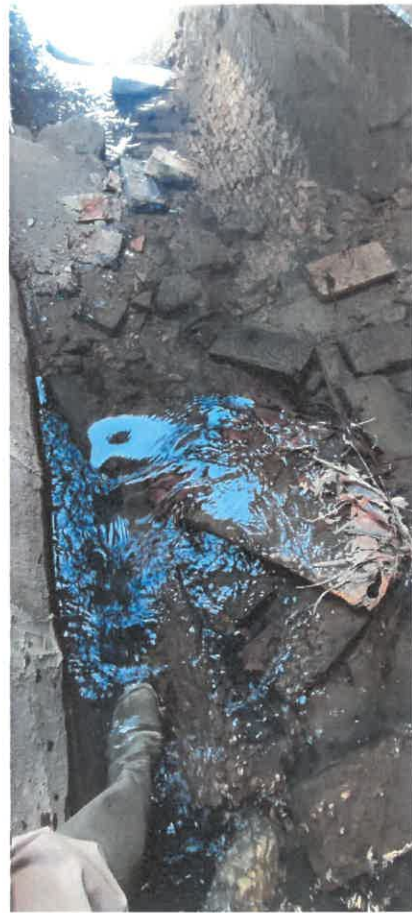
A boltozat teljes hosszán, de elsősorban a korábban megkezdődött beomlások környékén a mederben lévő törmelék is mutatja a szerkezet folyamatos fogyását. A boltozat nagy részén a boltozati téglák közül hiányzik a habarcs nagy mélységben. A téglák belső részein még megmaradt habarcs tartja a boltozatot. Ennek nagysága mértéke megbecsülhetetlen. ez is folyamatosan mállik, potyog ki. A műtárgy feletti forgalom okozta rázkódás segíti a habarcs réteg kiesését, fogyását. A téglák közötti habarcsréteg megszűnésével a boltozat magától össze/beomolhat.

Beomlott részek törmeléke a mederben

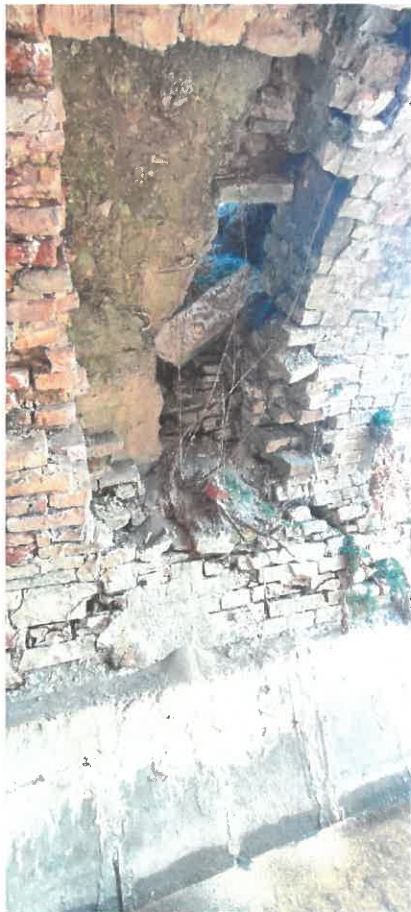
Beomlás a befolyási vég közelében, már a felszín is beomlott, ki lehet látni

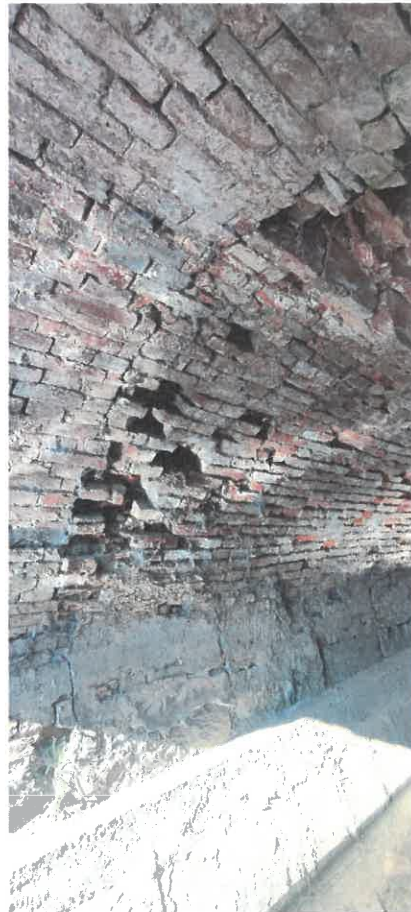
A boltozat állapota a bef. végtől ~1 m-re hiányzó téglák, kissé megrogyott boltozat

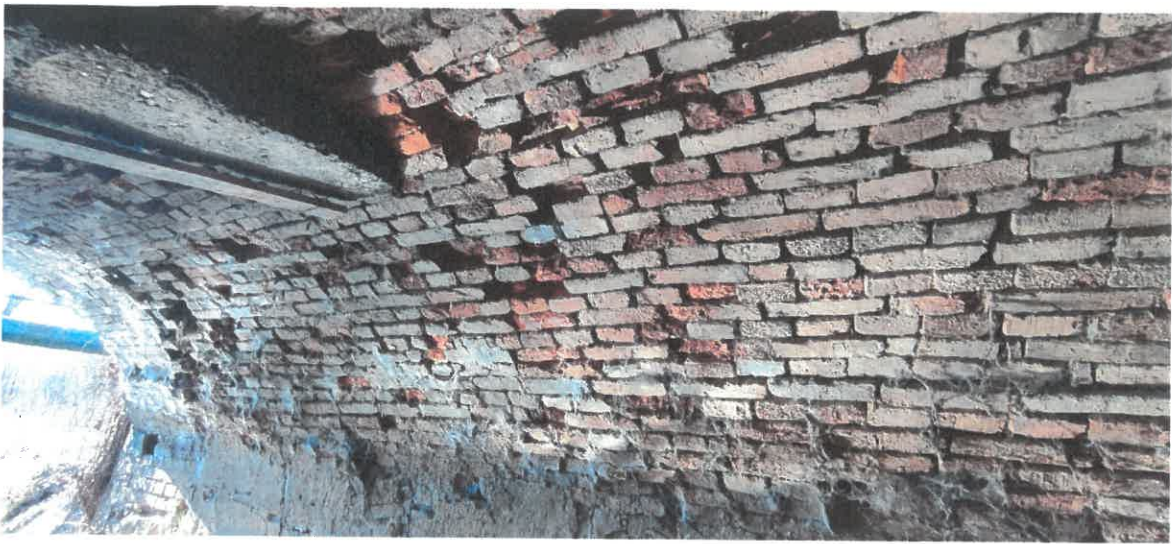
A boltozat folyás szerinti bal oldala a befolyási oldali fél, kissé behorpadt boltozati geometria, üres habarcszézagok, kiesett elemek, az eróziótól letöredezett félbetört elemek

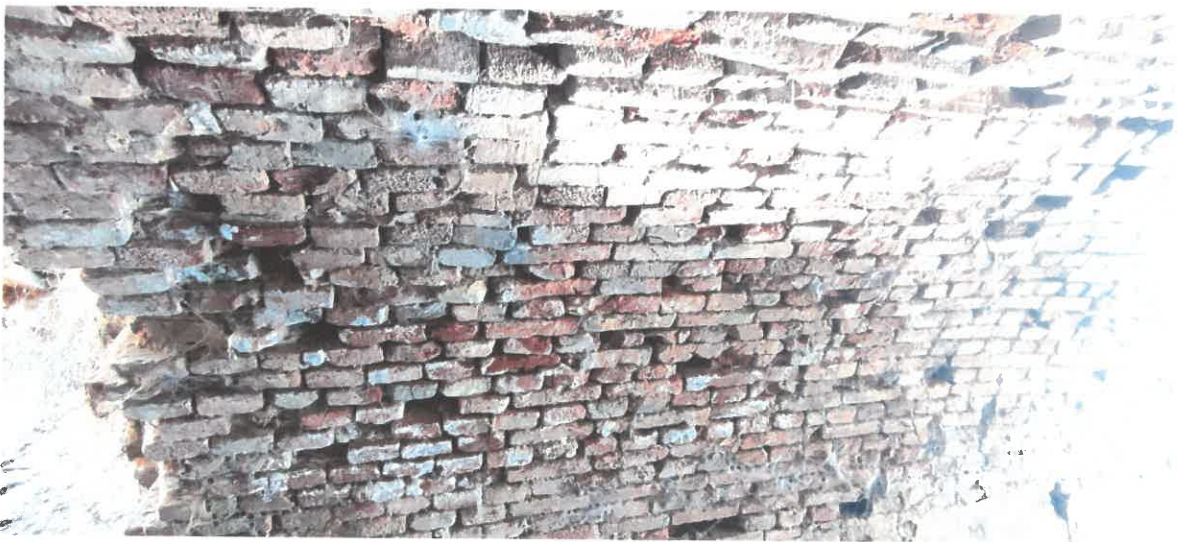
A folyás szerinti jobb oldal, ugyanaz, mint a másik oldalon. A boltozat ívei már erősen deformálódtak, a jó teherviselő geometriától jelentősen eltér, ez a boltozat terhelhetőségét csökkenti

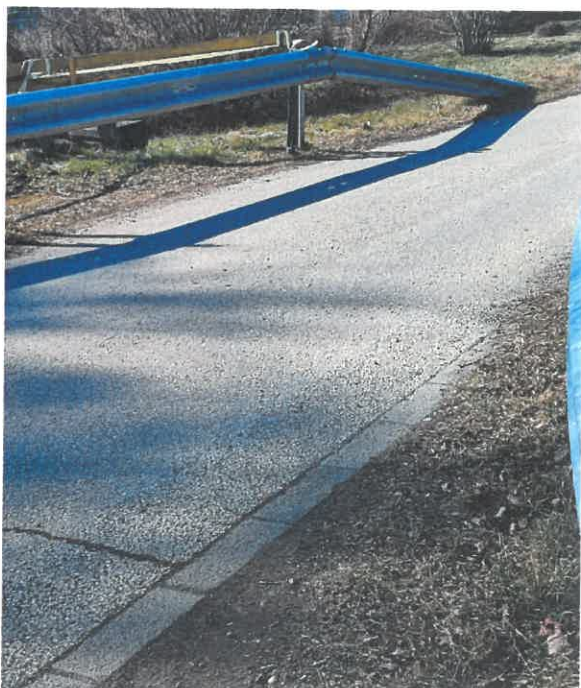
Ugyan tudomásom szerint valamikor beépítettek a műtárgy fölé egy teherelosztó vb. lemezt, ami az út teljes beszakadását a boltozat beomlásakor megakadályozza, mert ez a lemez túlnyúlik az ereszt szélességén kb. másfél méterrel az úttengely irányában mindkét irányban. ha egy nehéz jármű lenne a műtárgy felett, az ezt a teherelosztó lemezt is beszakítaná, ami komoly balesetet eredményezne. Az teherelosztó lemez is már meg-süllyedt. ez látható a burkolaton kialakult repedésekből és az átereszt tengelyében a burkolat megsüllyedésből. A fent ismertetett kialakult állapotról fényképes dokumentációt is mellékelek.

Az útpálya a műtárgy felett. Repedés a teherelosztó lemez végeinél, a műtárgy tengelyében jól láthatóan megsüllyedt a burkolat

A műtárgy baleset és életveszélyes. Felelőséggel nem vállalható további forgalomba hagyása. **A műtárgyról mindenféle forgalmat azonnal le kell tiltani.** A forgalom elől a műtárgyat teljes szélességben nehéz terelő elemekkel kell elzárni úgy, hogy se gyalogos se kerékpáros se tudjon átmenni.
