## STATIKAI SZAKVÉLEMÉNY

a 2870 Kisbér, Széchenyi utca 2., hrsz.: 1957/1 sz. alatti Polgármesteri Hivatal  
fedélszékének felújításához

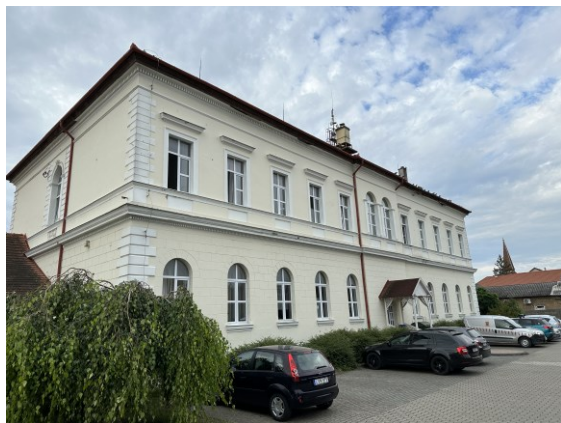
1. kép – főépület udvar felől

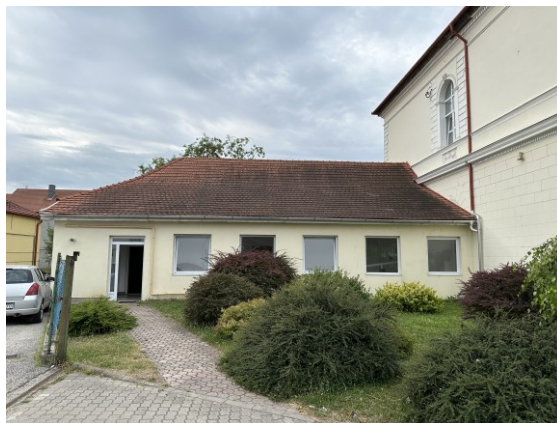
2. kép – keleti mellékszárny udvar felől

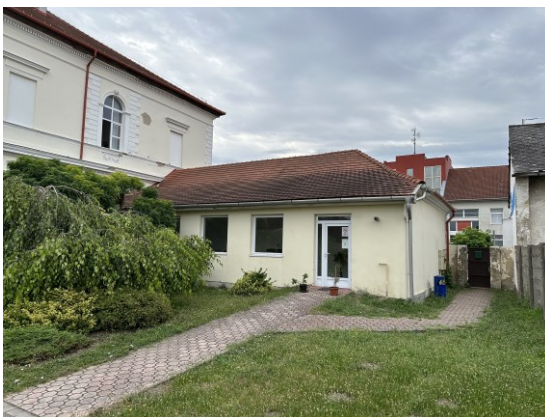
3. kép – nyugati mellékszárnny udvar felől

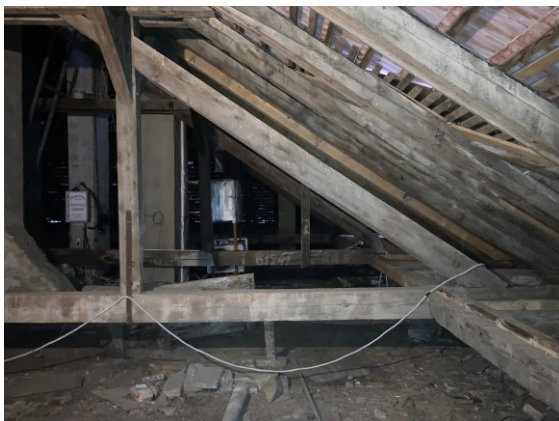
4. kép – háromállószerűs fedélszék

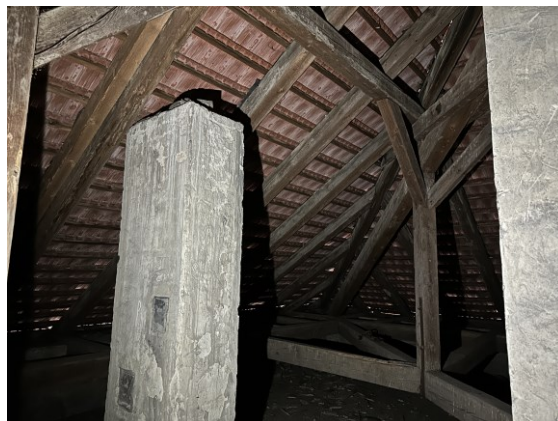
5. kép – épületsarok kialakítás

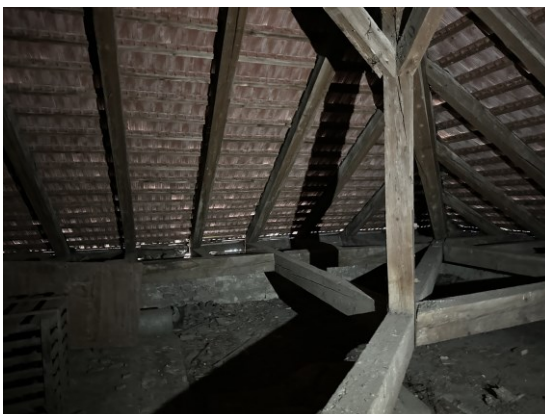
A fedélszékét mindkét végén lekontyolták, a kötőgerendákkal, derékszelemenekkel és a fogópárokkal a kontyolást lekövezték. (6.kép)

6. kép – kontyolt tetőszakasz

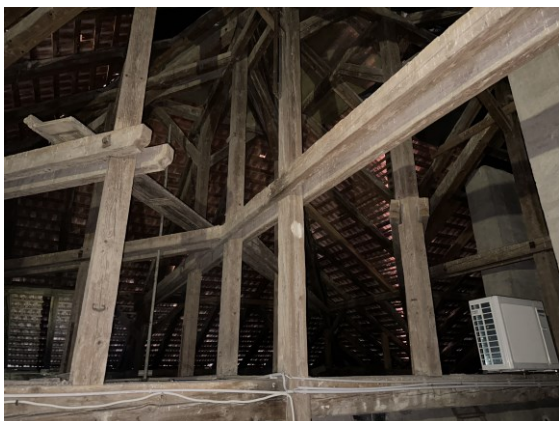
7. kép – kiemelt zárófödém fölötti fedélszék\_1

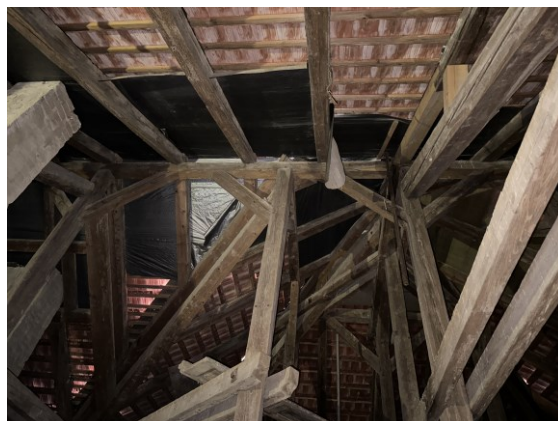
8. kép – kiemelt zárófödém fölötti fedélszék\_2

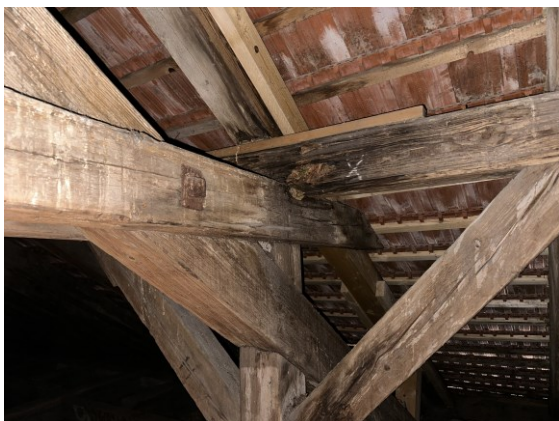
A díszterem fölötti tetőszakasz középső főállásában a derékszelemen-szarufa kapcsolata megerősítésre került, a szarufát részlegesen kicserélték, de a korhadt derékszelemen megmaradt. A fogópár-szarufa csomópontban az acél kötőelem hiányzik. (9., 10. kép)

9. kép – korhadt derékszelemen

A díszterem fölötti tetőszakasz középső főállásában a derékszelemen-szarufa kapcsolatát megerősítették, a szarufát részlegesen kicserélték, de a korhadt derékszelemen nem került kicserélésre, holott x-el jelölte a faanyagvédelmi szakértő, azaz cserélendő. A fogópár-szarufa csomópontban az acél kötőelemet kivágták, de már nem építették vissza.

A fenti csomóponti kapcsolatok **veszélyes állapotúak**, javításuk azonnali beavatkozást igényelnek.

Beépíteni csak lág- és gombamentesített faanyagot lehet. A szerkezeti elemek cseréjénél a meglévő szerkezetek keresztmetszetével azonos fűrészárú építhető be. A meglévő, nem károsodott faelemek felületkezelést követően beépíthetők. Biológiai károsodást szenvedett elemek beépítése TILOS! A kétséges faelemek esetében a faanyagvédelmi szakértő értesítendő!

A szerkezetek megerősítésére átmenő M16 (8.8) menetes szár alkalmazható. Az acél hevederek, pántok csomólemezek vastagsága legalább 5 mm legyen, minőségük minimum S235. Minden beépített acélelem felületkezelendő!

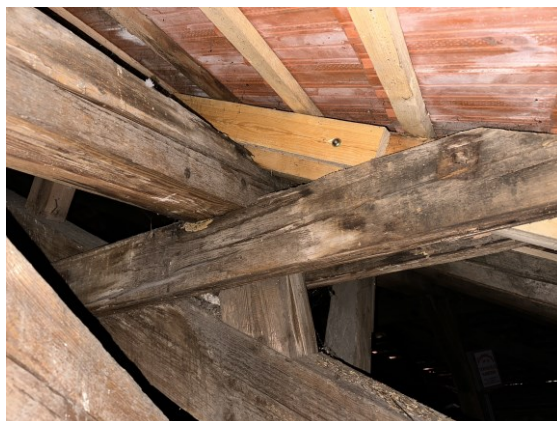
10. kép – fogópár-szarufa közötti kötőelem hiányzik

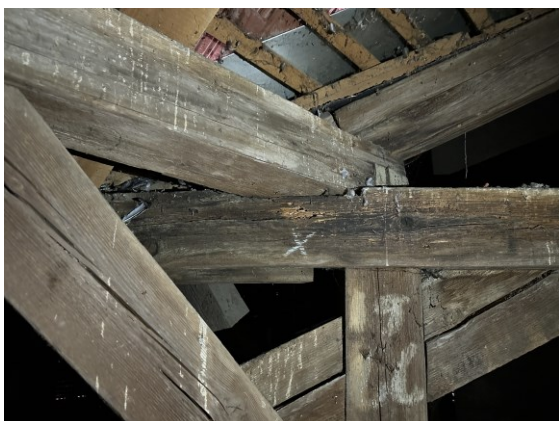
A díszterem fölötti tetőszakasz nyugati sarki főállásában a szarufa kicserélésre került, a korhadt fogópár megmaradt. A fogópár-szarufa csomópontban az acél kötőelem hiányzik. (11., 12. kép)

11. kép – korhadt fogópár

A díszterem fölötti tetőszakasz nyugati sarki főállásában a szarufa kicserélésre került, azonban a korhadt fogópár nem, holott x-el jelölte a faanyagvédelmi szakértő. A fogópár-szarufa csomópontban az acél kötőelemet kivágták, de már nem építették vissza.

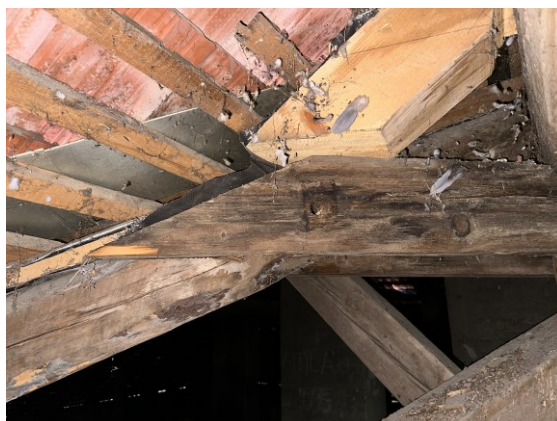
12. kép – fogópár-szarufa közötti kötőelem hiányzik

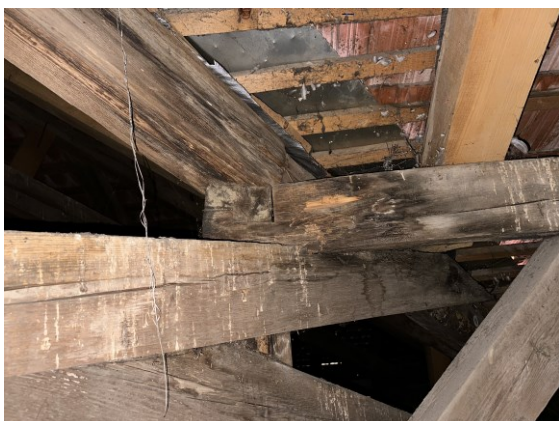
A vápába befutó derékszelemen a ferde támasznál korhadt. (13. kép) A vápaszaruba befutó szarufa a korábbi felújításkor a kötőgerendára letámasztásra került. (14. kép)

13. kép – korhadt derékszelemen

Ugyanebben az állásban a vápába befutó derékszelemen a ferde támasznál korhadt. Vélhetően a vápa beázása miatt.

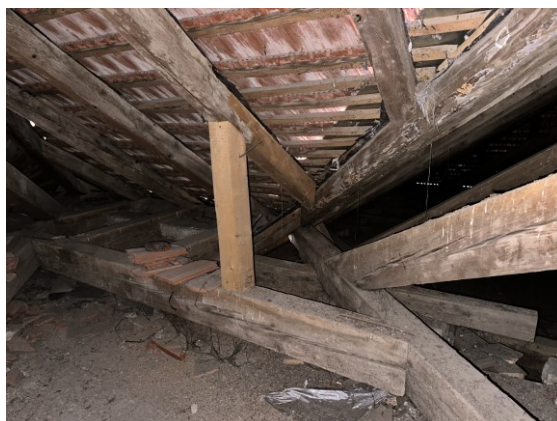
14. kép – szarufa alátámasztás

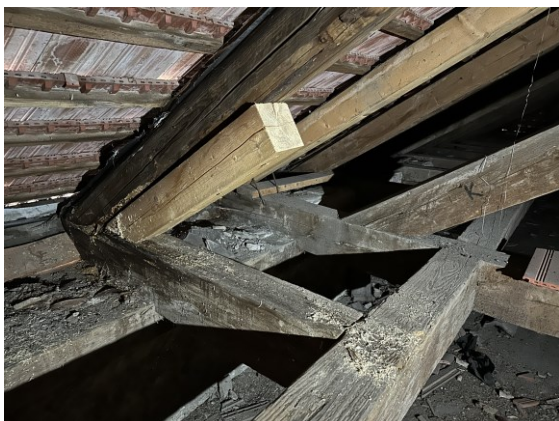
A tetőszerkezeten a korábban átalakítások alkalmával, a tetőszerkezet keleti, északi oldalán több szarufa kicserélésre, megerősítésre került. (15. kép) Egyes fiókváltók megerősítésre kerültek a fiókgerendák mellett. (16. kép) A díszterem fölötti tetőszakasz nyugati sarki főállásában a szarufát korábban megerősítették egy átlósan beépített gerendával. (20. kép)

15. kép – kicserélt és megerősített szarufa

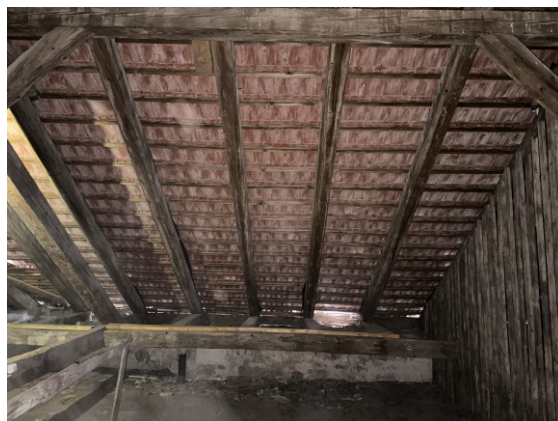
16. kép – fiókváltó megerősítés

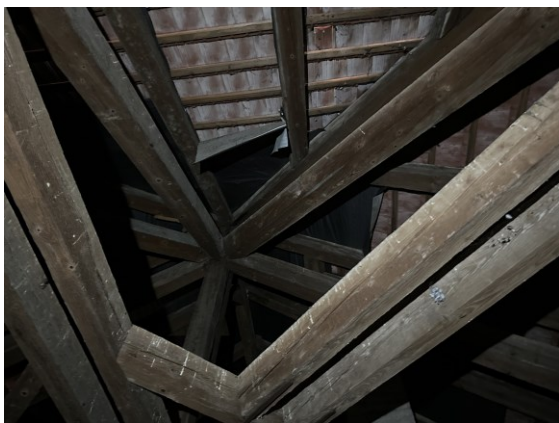
A héjazat korábban kicserélésre került, a teljes tetőfelület tetőfóliát kapott új ellenlécekkel és cseréplécekkel. A tetőfólia szinte a teljes tetőfelületen hiányos, szarufától szarufáig visszavágták. (17., 18. kép)

17. kép – visszavágott tetőfólia 1

A héjazat korábban kicserélésre került, tetőfóliával látták el, azonban vélhetően a tetőtérbe felhelyezett nagy mennyiségű klíma kültéri egység által termelt meleg és pára miatt, valamint a megoldatlan fóliakivezetés miatt visszavágták. A fóliáról vélhetően az ereszeszkázatra csepegett le a pára. A tetőfólia már csak a tetőgerinc környezetében és a szarufák fölött látható. A tető másodlagos védelme ezáltal megszűnt.

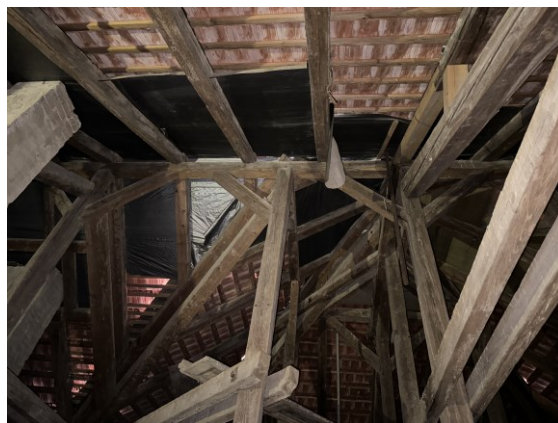
18. kép – visszavágott tetőfólia 2

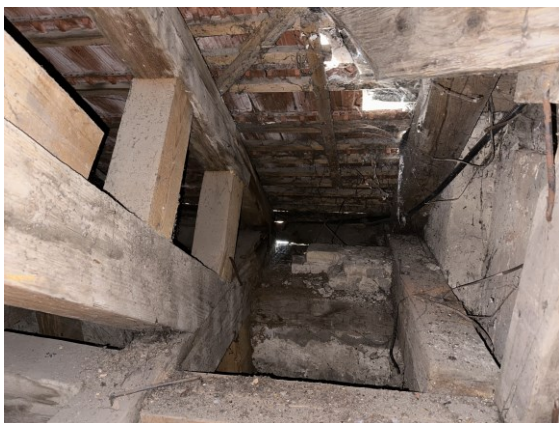
A héjazat lokálisan hiányos, főleg a díszterem fölötti tetőszakasz keleti és nyugati sarkában a vápa alatti szakaszon. (19., 20. kép)

19. kép – hiányos héjalás a vápa alatt a keleti oldalon

A tető héjalása egy-egy helyen hiányos, a díszterem fölötti tetőszakasz keleti és nyugati sarkában a vápa alatti szakaszon. A helyszíni szemle alkalmával jelentős mennyiségű galamb ült a tetőn és a padlástérben is látható a galambok időszakos jelenléte. A lokális cseréphiány miatt a galambok újra befészkelhetnek a padlástérbe és az ürülékük hosszú távon károsítja a tetőszerkezetet.

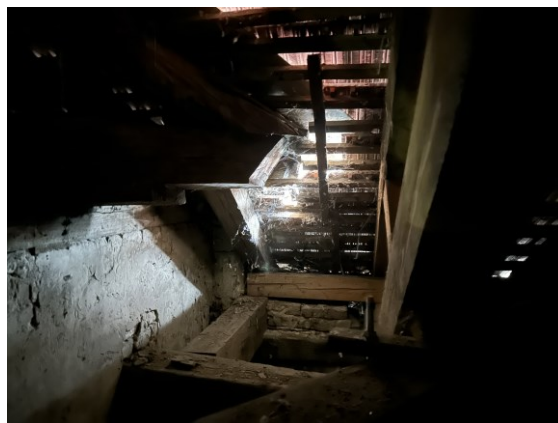
20. kép –hiányos héjalás a vápa alatt a nyugati oldalon

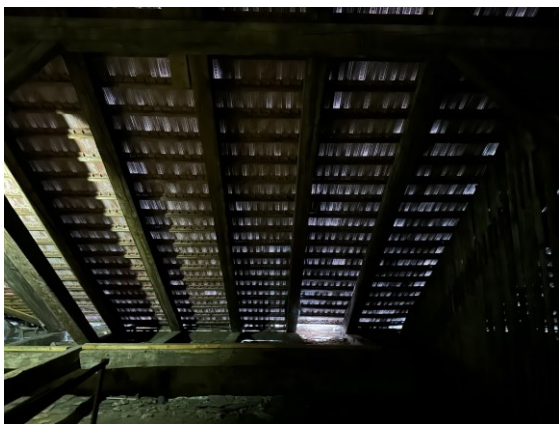
A homlokzati falak mentén készült ereszeszkáázat több szaruállásban hiányos, korhadt. (21. kép) A homlokzaton a díszvakolat több helyen lepergett. (22. kép)

21. kép – hiányos ereszdeszkázat

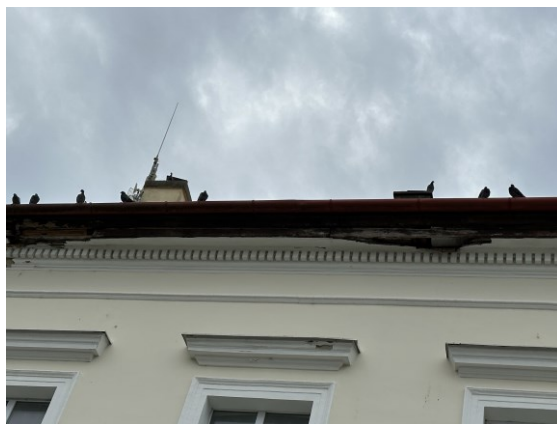
22. kép – lepergett diszvakolat a homlokzaton

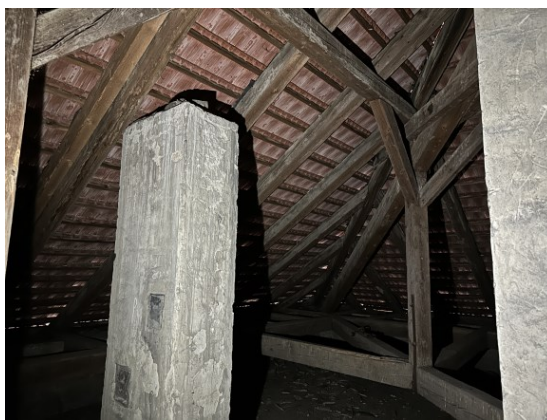
Az épületben a korábban nem használt, megszüntetett kéményeket a tetősík alá visszabontották. (23. kép)

23. kép – tetősík alá visszabontott kémény

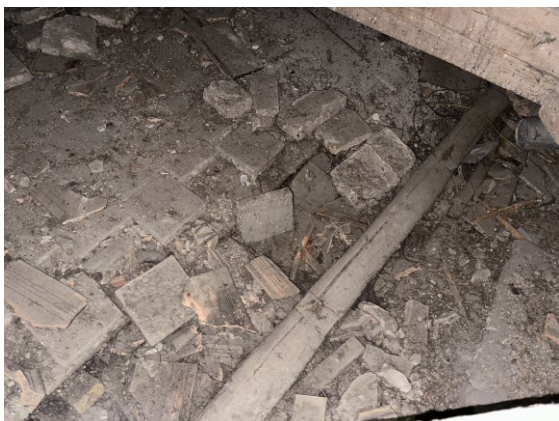
A borított gerendás zárófödém a Jegyzői iroda és a Polgármesteri iroda fölött korábban megerősítésre került. A felső deszkázat és padlásburkoló téglák visszabontásával teherelosztó gerendához kötötték fel a födémgerendákat a főfalakkal párhuzamosan. Több helyen a deszkázat és a járófelület nem került visszaépítésre, a fagerendák közé beszóródott a homokfeltöltés és a törmelék. (24., 25. kép)

24. kép – földmegerősítés, hiányos járófelület 1

A borított gerendás zárófödém két helyiség fölött korábban megerősítésre került. A felső deszkázat és padlásburkoló téglák visszabontásával teherelosztó gerendát építettek be, mely a szerepüket betöltik. A födémmegerősítések környezetében a felső deszkázat és a padlásburkoló téglák nem kerültek visszaépítésre és a fagerendák közé beszóródott a

homokfeltöltés és a törmelék. Erre a törmelékre rálépni veszélyes, mert ezeken a helyeken csak az alsó deszkázat viseli a hasznos terheket, **állapotuk veszélyes.**

Javaslom a törmelék, homok eltávolítását a gerendák közül és a felső rétegrend helyreállítását, azaz új deszkázat elhelyezését, homokterítés és padlásburkoló téglák visszahelyezését.

A helyreállítás megkezdése előtt a födémről a beszóródott törmeléket, homokot el kell távolítani a gerendák közül és a szomszédos deszkázatot szükség szerint. A beszakadt felső deszkázat esetén a padlásburkoló téglát és a homokterítést el kell bontani a födémről. Ezt követően lehet elhelyezni a lág- és gombamentesített új deszkázatot és a födémrétegrend helyreállítható. A borított gerendás födém károsodott deszkázatának cseréjét követően biztonsággal lehet a padláson tartózkodni.

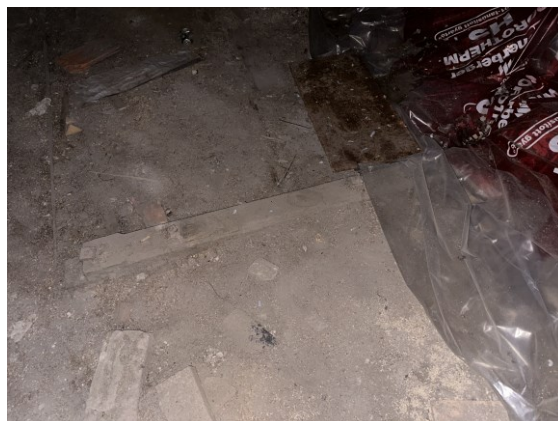
25. kép – földmegerősítés, hiányos járófelület 2

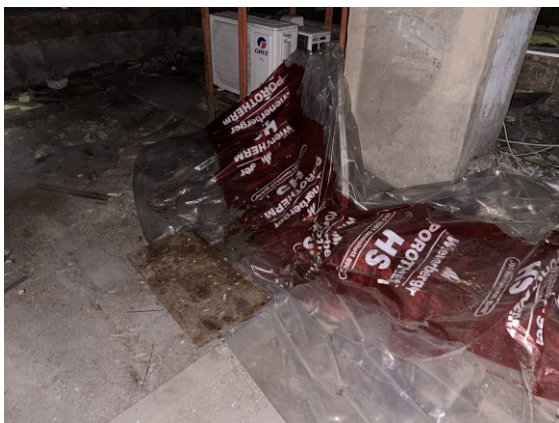
A Jegyzői iroda fölött a kémény környezetében szintén hiányzik a padlástér járófelülete, azonban itt fóliával letakarásra is került. (26. kép) A nyugati tetőszakasz alatt egy vonalban a födémdeszkázat beszakadt. (27. kép)

26. kép – fóliatakarás a kémény körül

A fedélszék korábbi beázására utal, hogy a Jegyzői Iroda fölött a kémény körül lefóliázták a födémeket.

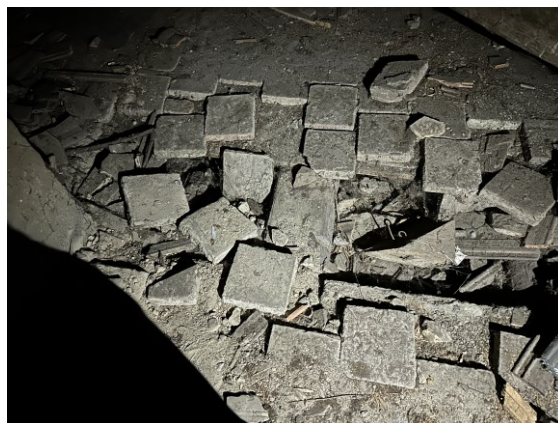
27. kép – beszakadt födémdeszkázat

A nyugati tetőszakasz alatt egy vonalban a födémdeszkázat beszakadt, **állapota veszélyes.**

A padlásfödém nyugati részen a padlásburkolat alatti deszkázat felülvizsgálandó!

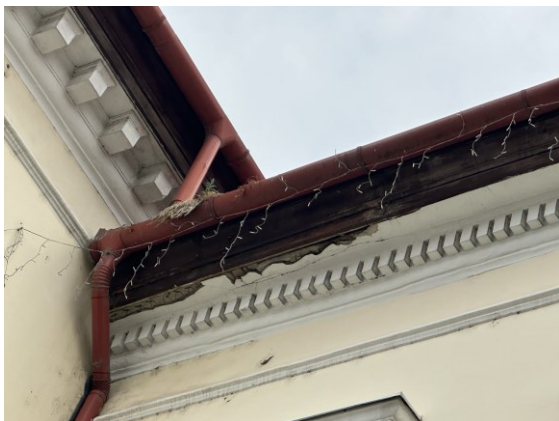
Az utcafronti ereszcatorna szinte a teljes épület mentén növényzettel telített. (28., 29. kép)

28. kép – növényekkel telített csatorna 1

Az ereszcatorna az utcai szakaszon erősen telített növényekkel, mely intenzív esőzéskor már nem képes levezetni a csapadékvizet és a víz átbukik a csatornán, károsítva a homlokzatot.

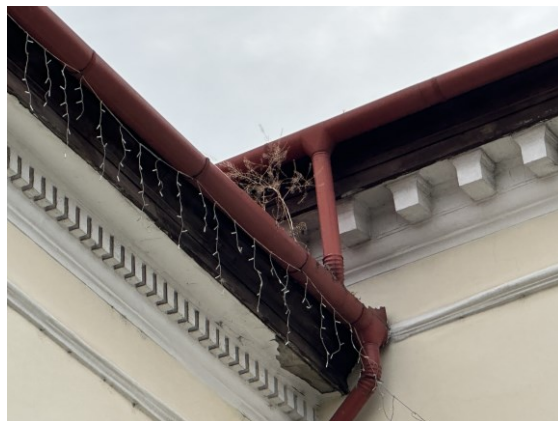
29. kép – növényekkel telített csatorna 2
