Munkaszám: L\_133\_2021

## SZAKÉRTŐI VÉLEMÉNY

**a 2570 Kisbér, Batthyány tér 4/D. szám alatti több lakásos társasház tartószerkezeti felülvizsgálatáról**

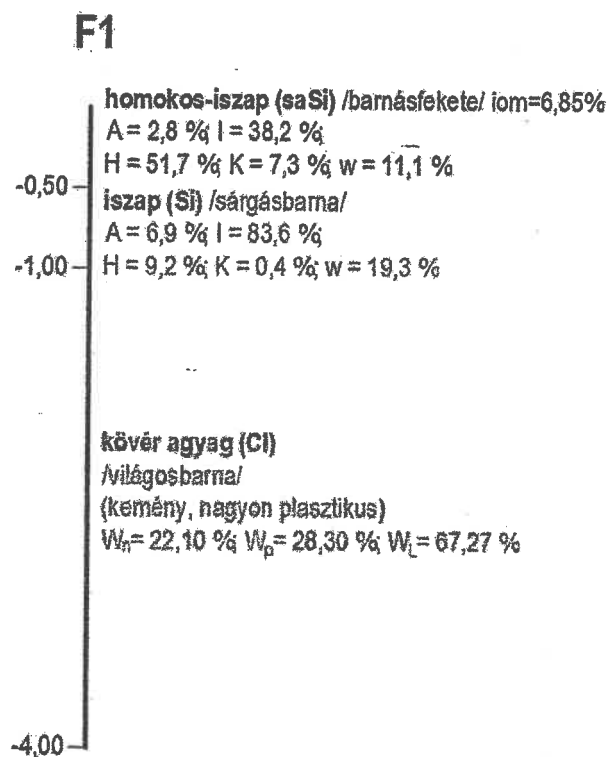
1. ábra: Vizsgálati eredményeket összefoglaló ábrák

A talajazonosítás során a felső közel 50 cm vastag barnás fekete homokos-iszapréteg került azonosításra, melyből vett minta szerves-anyag tartalma 6,85 %, ami közepesen szervesnek mondható. Ezt követően sárgásbarna iszapréteget azonosítottunk, melyet 1,00 méter után világosbarna, kemény, nagyon plasztikus kövér agyagréteg követ. A fúrás során talajvíz nem jelentkezett.

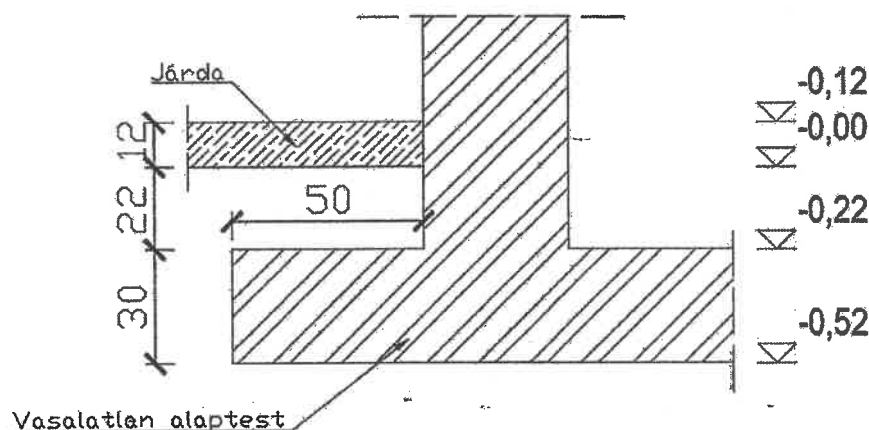
Az alapfeltárás során pedig megvizsgáltuk, hogy milyen alapozással készülhetett az épület, valamint hol található az alapozási sík. A feltárás során nem kaptunk egyértelmű képet az alkalmazott alapozási módról. Feltételezzük, hogy az épület alatt vasalatlan, vagy részben vasalt szalagalapozás készülhetett. Lehetőségként merülhet fel, hogy normál beton sávalapozással készült az épület, de a későbbiekben szakaszos aláalapozással már megerősítették azt. Ezt a tényt azonban az Ingatlantulajdonosok nem tudták megerősíteni.

**A feltárás során 52 cm mélységre adódott az alapozás alsó síkja.**

2. ábra: Feltárt épület alapozás

Elsődlegesen szükséges az alapozás megerősítése. A süllyedés és az állagromlás megállítására az altalaj teherbírását növelni kell, melyhez a talajinjektálást javasoljuk elvégeztetni. Az eljárással a talajba kötőanyagot injektálnak, mely hozzájárul a talaj mechanikai tulajdonságainak javításához. A laza szerkezetű talajból a kötőanyag bejuttatásával egy homogén, teherbíróbb talajtömb jön létre, ez által pedig megakadályozható a további süllyedés kialakulása. Az injektálásos módszer lehetőséget nyújt a megsüllyedt épületrészek korlátozott vissza emelésére is. A talajmechanikai fúrás, és a dinamikus szondázás kiértékelését figyelembe véve javasoljuk min. 2,5 méterig mélységig elvégezni az injektálást, de az alapozás pontos megerősítésére vonatkozóan technológia tervező bevonása szükséges.

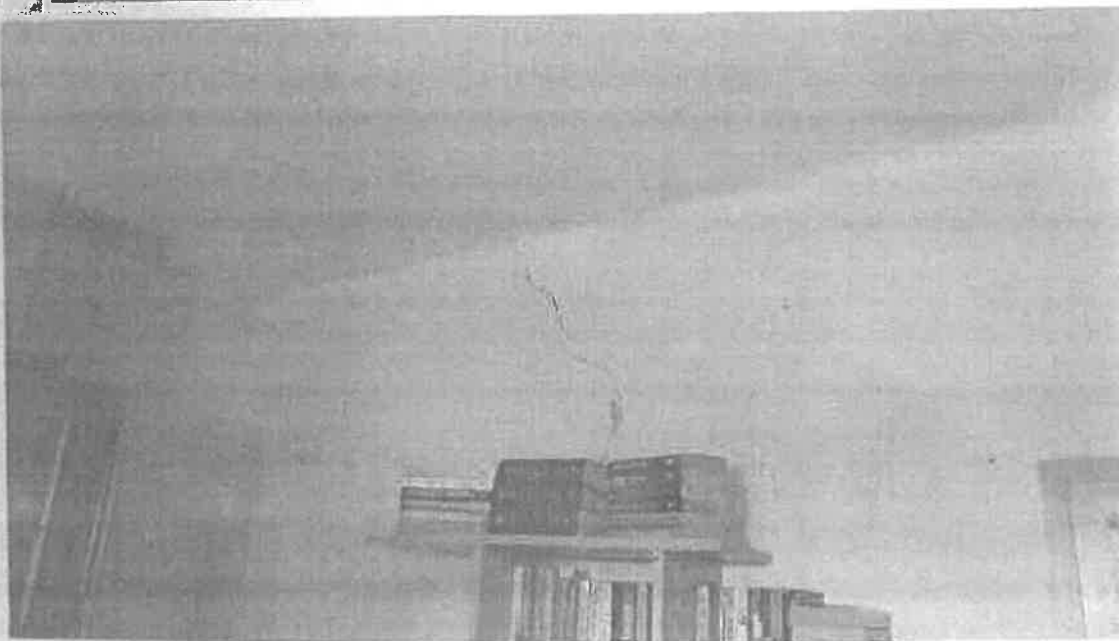
A helyszíni tapasztalatok, és elvégzett vizsgálati eredményekre tekintettel megállapítható, hogy a repedések a nem megfelelő alapozási sík, és a **laza, finomszemcsés, nem kellően teherbíró altalaj viszonyaiból** adódik. A probléma mértékének felerősödéséhez az is közrejátszik, hogy a társasházi tömb mögött délnyugati, nyugati irányban egy meredekebb,

**1. kép: Lakásban kialakult repedések**

Mindezekon felül a későbbiekben pedig javasolt az épületen keletkezett károsodások helyreállítása, repedések áthidalása, és javítása. A mélyebb, külső, belső oldalon is megjelenő repedések felett falvarrásos javítási technológia alkalmazását javasoljuk. Ezen módszer során acélspirált marnak be a falszerkezetbe a repedések felé, melyet ragasztóanyaggal rögzítenek. Falvarrásos, vagy úgynevezett repedésöltéses eljárást kifejezetten a statikai eredetű falrepedések kialakulásának megakadályozása érdekében alkalmaznak. Ezzel erősíthetik meg olyan mértékben az épület összetartását, hogy képes legyen ellenállni a későbbi esetleges kisebb talajmozgásnak,

A további, kisebb mértékű repedések javítására megfelelő lehet a meglévő repedésekbe történő üvegszövet háló beglettelése, majd csiszolás utáni festése. Ugyanis az üvegszövet háló feladata, hogy a vakolat húzószilárdságát javítsa azokon a helyeken, ahol húzásra nagyobb az igénybevétel.

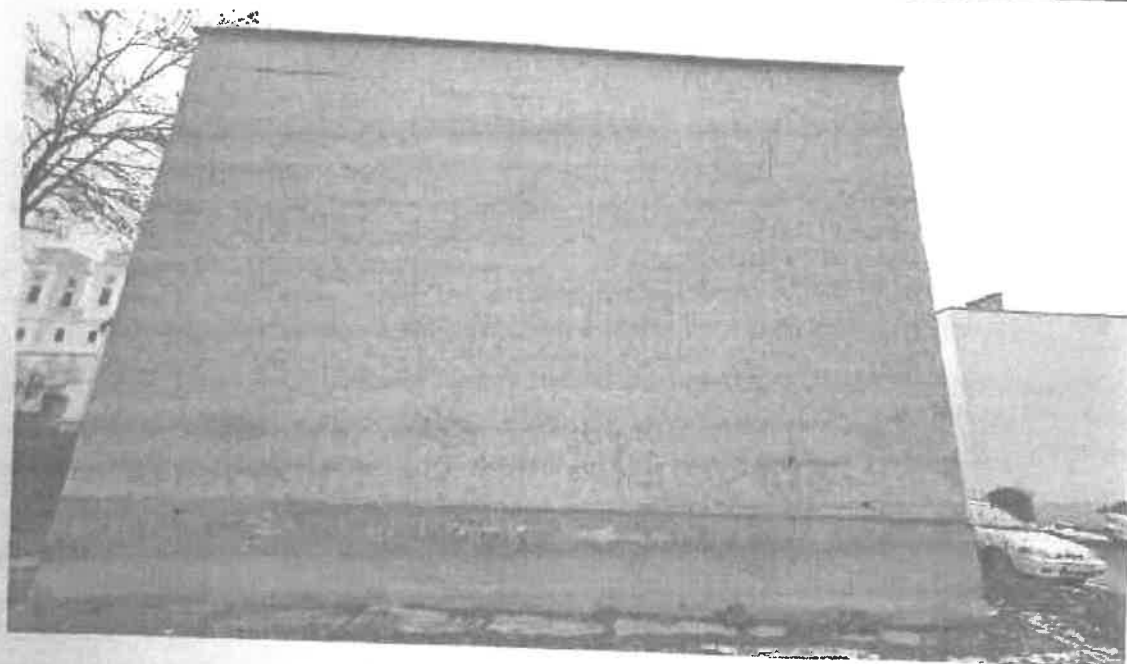
2. kép: Déli homlokzaton kialakult repedések

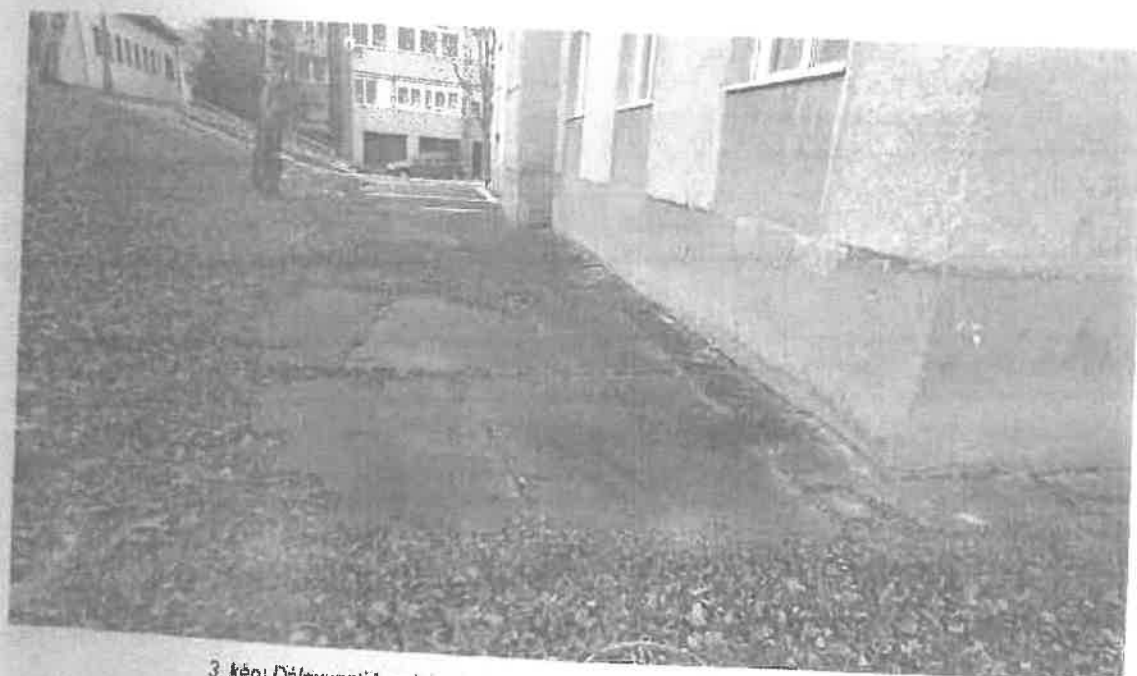
magasabb rézsús feltöltést alakítottak ki, mely területről a csapadékvíz a társasház járdájához, ez által pedig az épület lábazatához folyik. A nem kellően kialakított csapadékvíz elvezetés miatt pedig az összegyűlő csapadékvíz az alap körüli laza szerkezetű, finomszemcsés iszap talajrétegben - annak kis vízáteresztő képességének köszönhetően - szemcsemozgásokat idéz elő, mely hatására az alap körül kimosódások keletkeznek. A koncentrált átnedvesedés csökkenti az alapozás alatt lévő talajréteg teherbírását (nyírószilárdságát) is, melynek következtében épületsüllyedés alakult ki. A feltárt vasalatlan alaptest így nem tudja felvenni az egyenellen süllyedésből adódó terheket, a falszerkezet pedig megrepedt. A helyzetet még az is bonyolítja, hogy az alaptest alapozási síkja nem kellő mélységben került kiépítésre, így az alapozás nem a megfelelő teherbíró altalajra terhel rá.

3. kép: Délnyugati homlokzat, és járda állapota (Rézsűs feltöltés a tömb mögött)

Az alapozás megerősítését követően szükséges a csapadékvíz elvezető rendszer megfelelő kiépítése. Így az épület közvetlen környezetéből elvezetésre kerül az esővíz, mely nem tudja tovább áztatni a finomszemcsés talajréteget. Ezt követően az épület körüli járda helyreállítását kell elvégezni, ezzel is meggátolva a víz alaptesthez kerülő szivárgását.

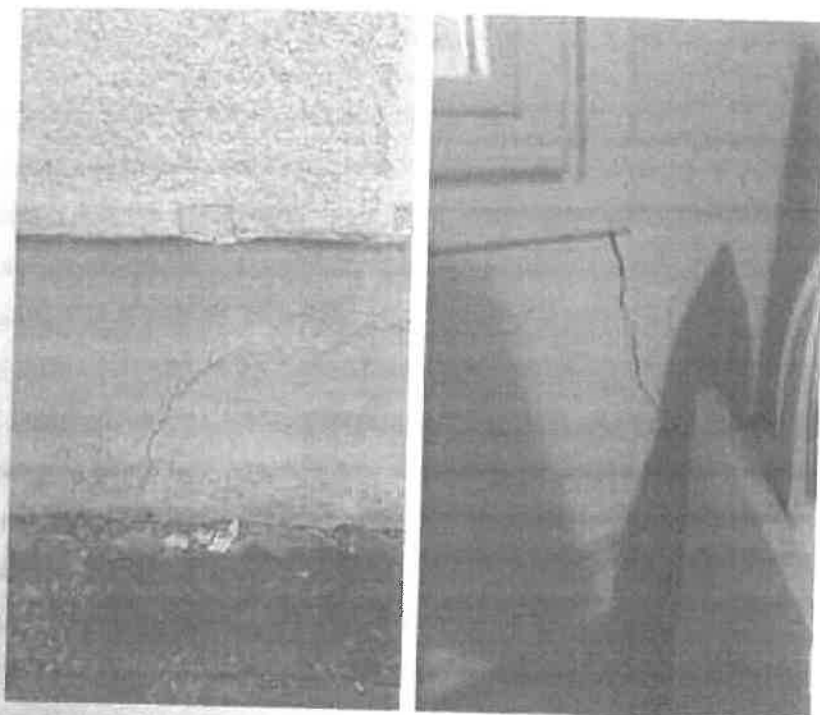
Ez az oka annak is, hogy az épület azon részén alakultak ki a nagyobb repedések, károsodások, mely rész alapincézetlen. Feltételezzük, hogy az alapincézett rész alapozása már a mélyebben fekvő, teherbíróbb altalajra közvetíti az épület súlyából származó terheket.

4. kép: Kialakult repedések a lábazaton és a belső oldalon

vagy rezgésből adódó hatásoknak. Ha az acélbetétek elhelyezése megtörtént, akkor a javított felületet erősített cement vakolattal, és üvegszövetháló erősítéssel le kell fedni.

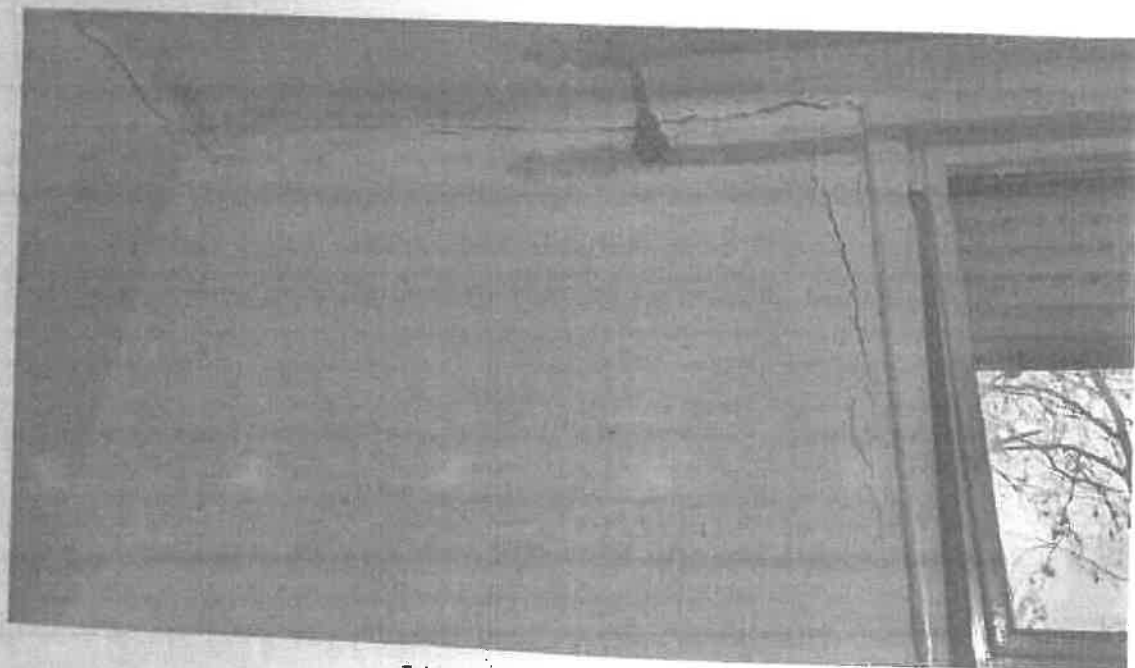
5. kép: Lakásban kialakult repedések
