## Feljegyzés

### térfigyelő kamerák felülvizsgálatáról

#### Felülvizsgálat célja:

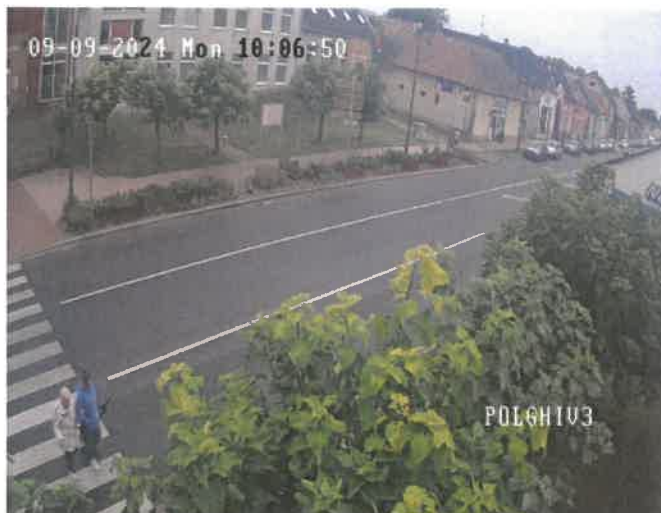
### D3 – POLGHIV3

A fák miatt, ami a képfelvételt takarja javasolt lenne a kamera felhelyezését módosítani, továbbá a kamera hónapok óta szaggatottan ad jelet.

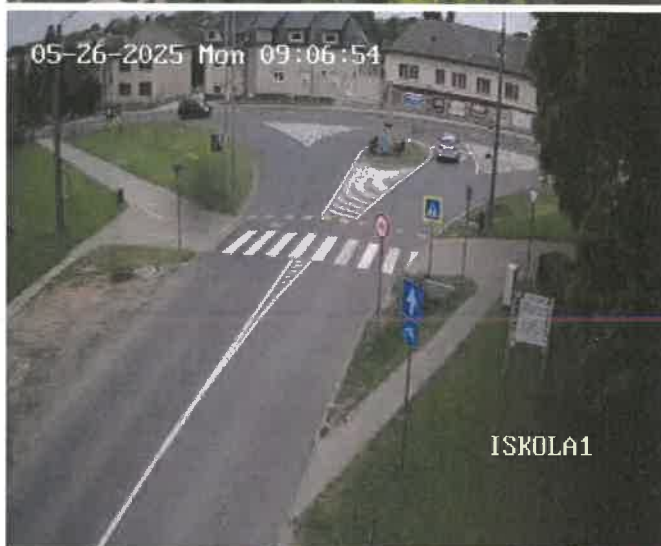
### D4 – ISKOLA1

A térfigyelő kamera szakaszosan, akadozva működik, ami adatátviteli problémát okoz.

Javasolt felülvizsgáztatni az adatátviteli sebességet.

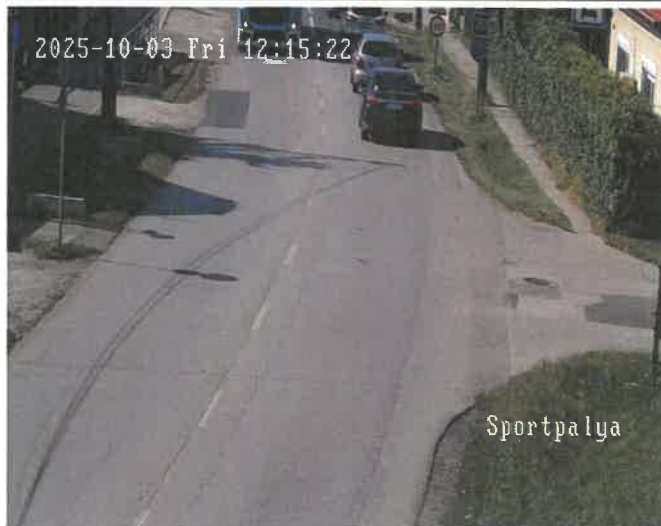
### D5 – Sportpalya

A térfigyelő kamera szakaszosan, akadozva működik, ami adatátviteli problémát okoz.

Javasolt felülvizsgáztatni az adatátviteli sebességet.

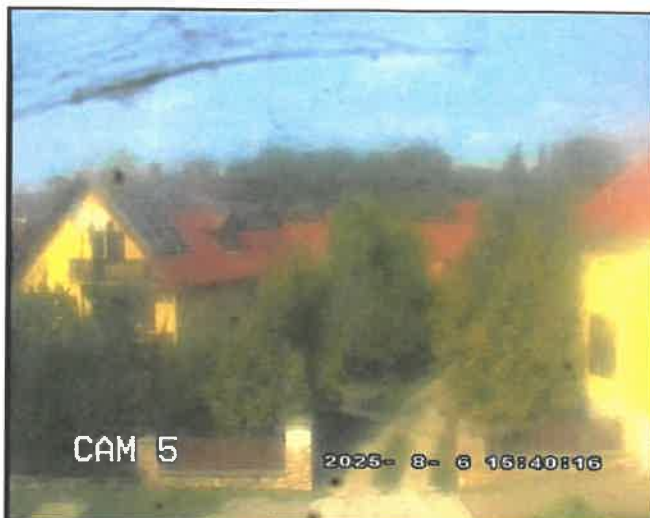
#### D6 – CAM 5

A kamera megnevezését javasolt lenne átnevezni buszpálya udvarra, illetve a kamera cseréje indokolt lenen. Karbantartást követően sem rögzít tiszta képet, mert külső burkolat kopott.

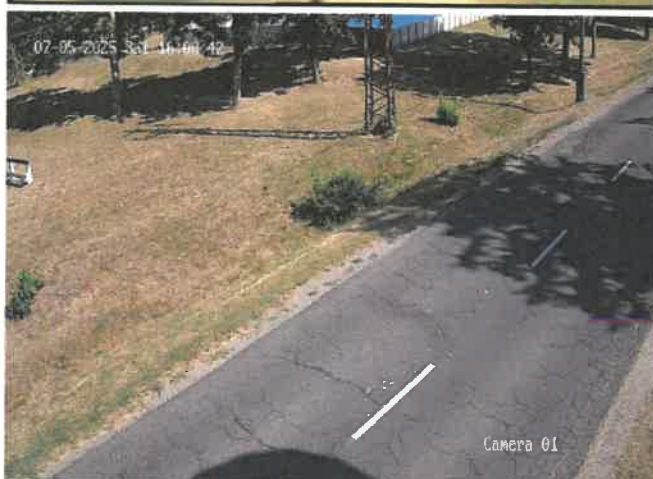
#### D7 – Camera 01

A kamera hónapok óta nem működik.

A kamera megnevezését javasolt lenne átnevezni vízműre.

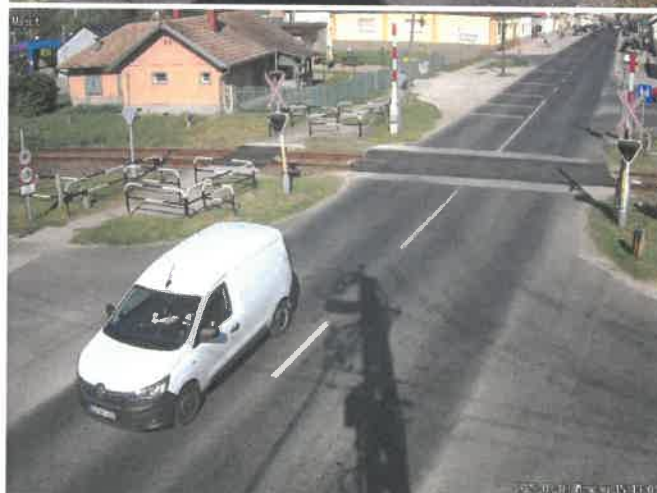
#### D8 – Vasut

A kamera látószöge használhatatlan mivel gyorsított módon rögzíti a képfelvételt.

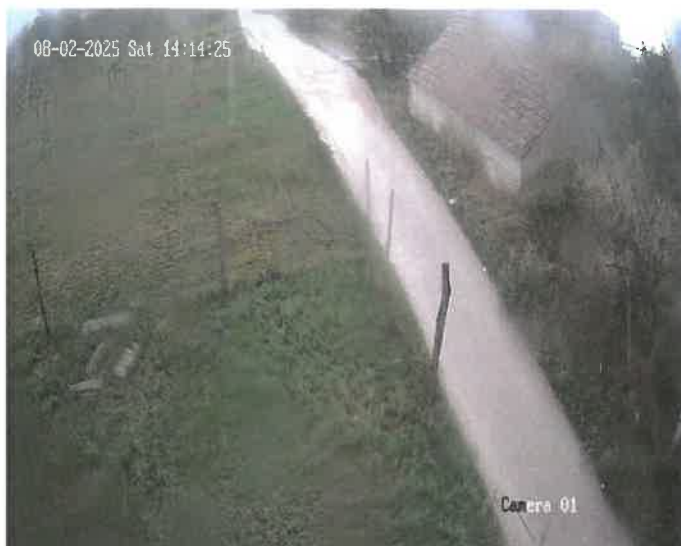
### D9 – Camera 01

A kamera hónapok óta szakaszosan működik, illetve homályos képet ad.

A kamera megnevezését javasolt lenne átnevezni Újszőlő utca bejáratra.

Javasolt felülvizsgáztatni az adatátviteli sebességet.

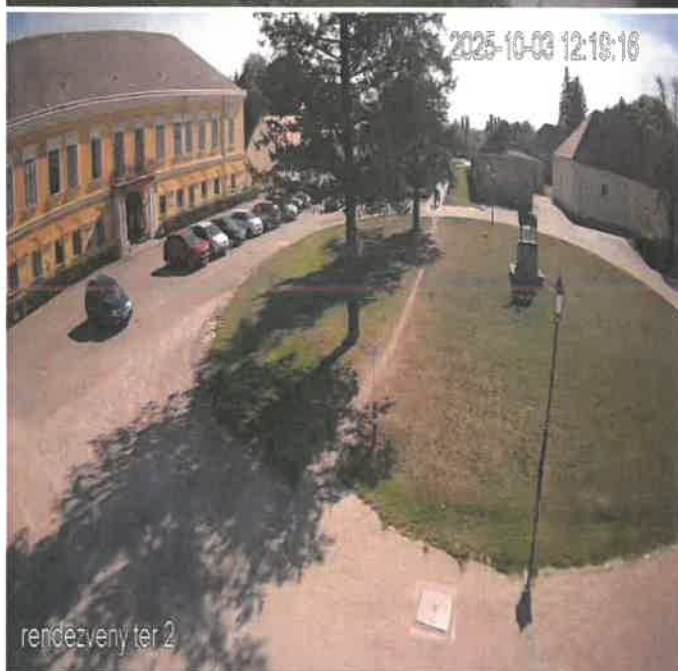
### D11 – rendezvényter 2

A kamera látószöge homályos, a rendezvénytéren tartózkodókat ezáltal nem lehet beazonosítani.

Nagyobb rendezvényenél jelbesztés történik ezáltal a kamera nem működik.

Javasolt felülvizsgáztatni az adatátviteli sebességet.

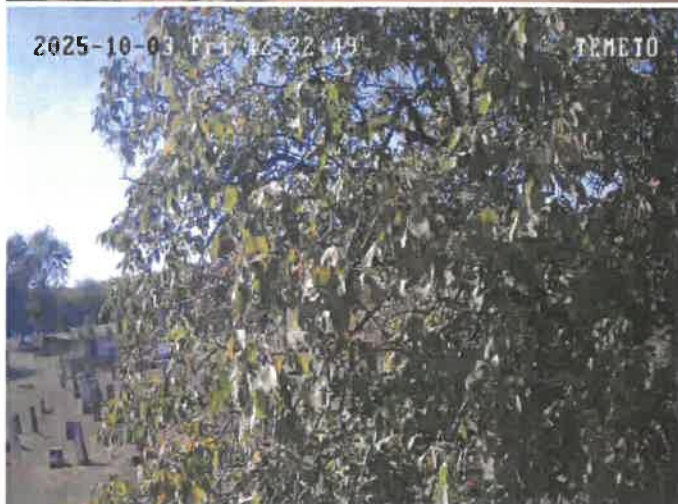
### D12 – TEMETO

A felszerelt kamera látószögét módosítani szükséges, mert jelenleg a fa teljesen kitakarja a rögzített képet.

Javasolt a látószöget kitakaró diófánál csonkolási igényt újra a VIG munkatársainak jelezni. A hulladékot elhelyező személyeket ezáltal jobban meg lehet figyelni.

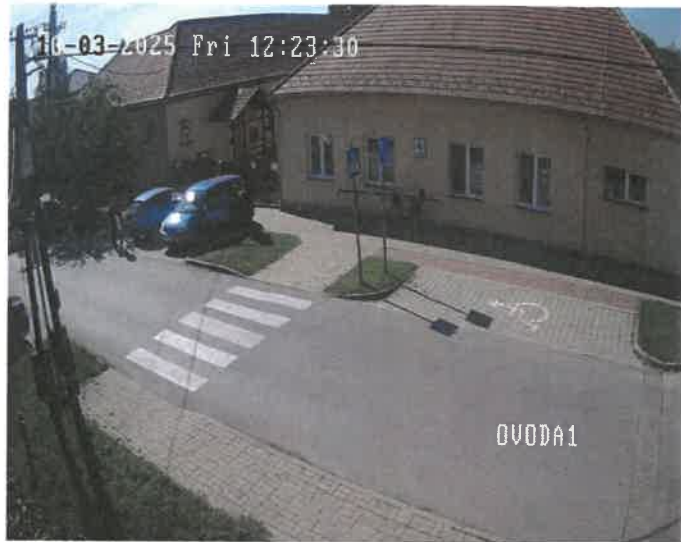
### D13 – OVODA1

A térfigyelő kamera szakaszosan, akadozva működik, ami adatátviteli problémát okoz,

Javasolt felülvizsgáltatni az adatátviteli sebességet.

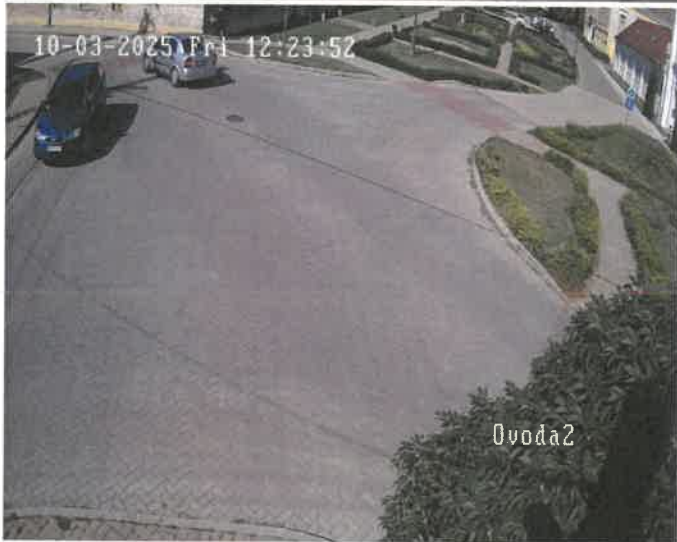
### D14 – OVODA2

A térfigyelő kamera szakaszosan, akadozva működik, ami adatátviteli problémát okoz, illetve a látószöge homályos, ezáltal az ott elhaladókat nehezen lehet beazonosítani.

Javasolt felülvizsgáltatni az adatátviteli sebességet.

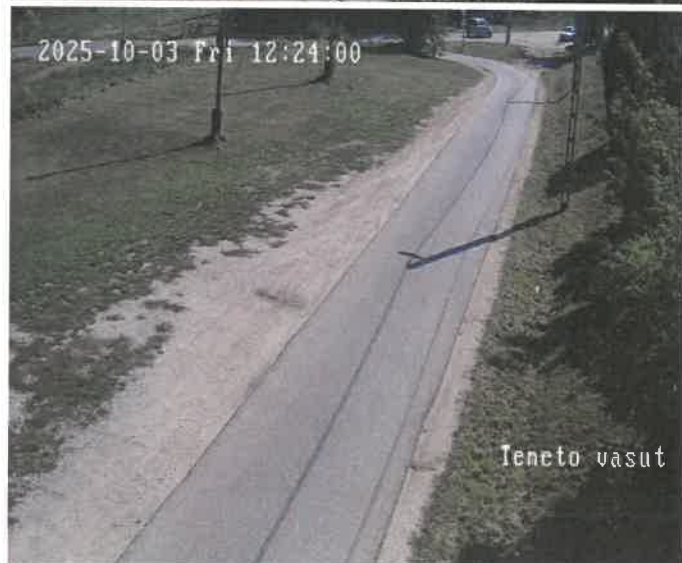
### D15 – Temeto vasut

A térfigyelő kamera működésével és látószögével kapcsolatban probléma nem jelentkezett.

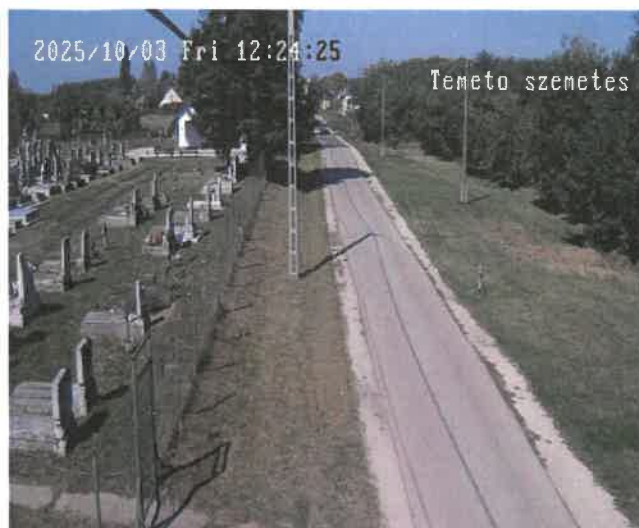
#### D16 – Temeto szemetes

A térfigyelő kamera működésével és látószögével kapcsolatban probléma nem jelentkezett.

A temető területét ki kell kockázní, hogy a ravatalozó és az előtte lévő terület ne legyen látható. A kamera látószöge kizárólag a kerítés út menti szakaszát érintse.

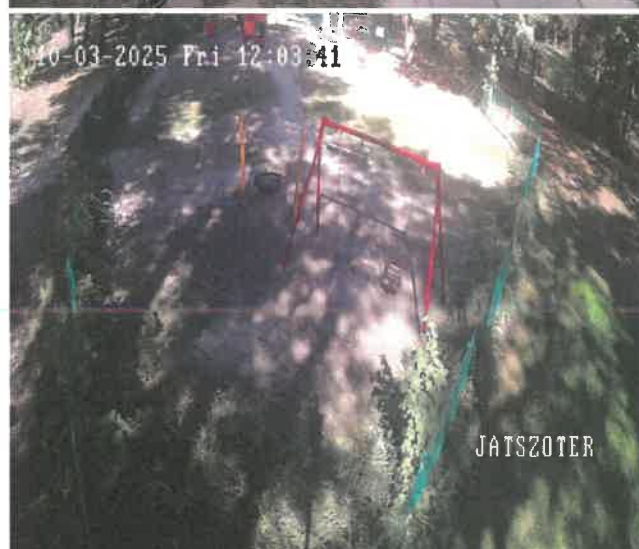
#### D17 – JATSZOTER

A kamera szakaszosan rögzíti a felvételeket, amelyek homályosak.

Az ágakat a jeladók között ki kellene tisztítani mert a jelsugárzást akadályozzák.

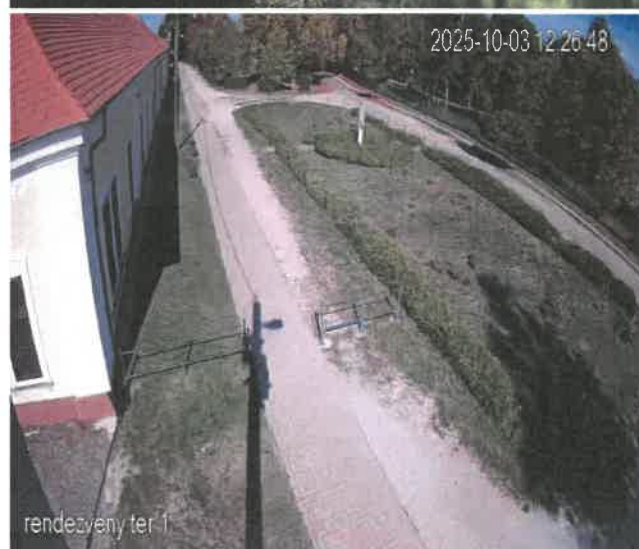
#### D19 – rendezvény ter 1

A térfigyelő kamera szakaszosan, akadozva működik, ami adatátviteli problémát okoz, illetve a látószöge homályos, ezáltal az ott elhaladókat nehezen lehet beazonosítani.

Javasolt felülvizsgálatni az adatátviteli sebességet.

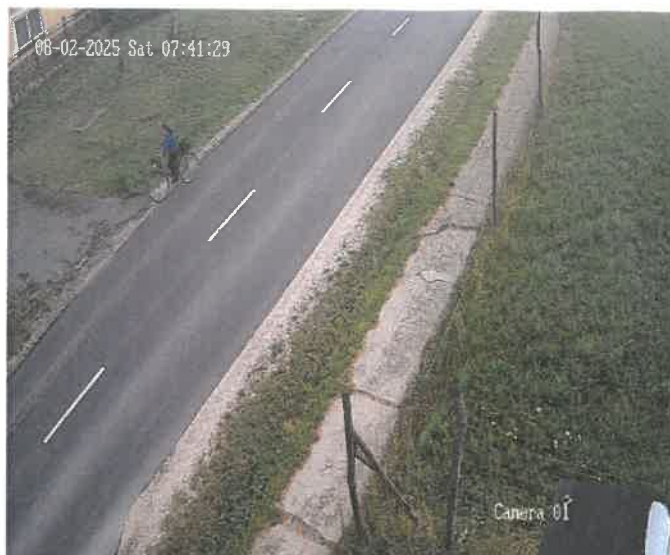
### D20 – Camera 01

A kamera hónapok szakaszosan működik, illetve homályos képet ad.

A kamera megnevezését javasolt lenne átnevezni Széchenyi utcára.

Javasolt felülvizsgáztatni az adatátviteli sebességet.

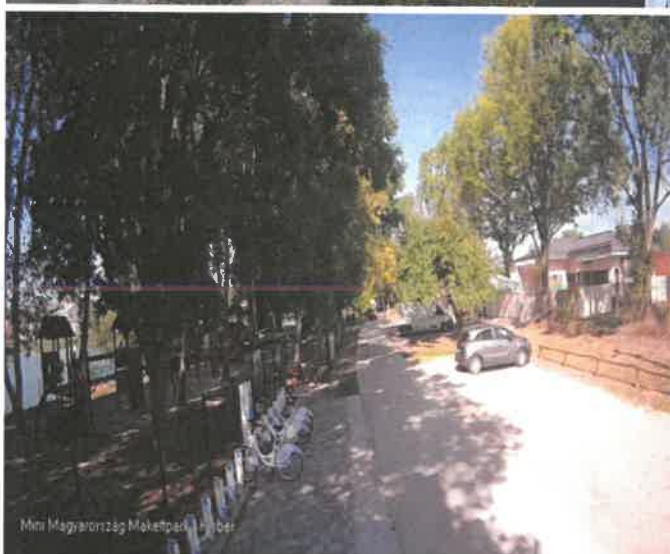
### D21 – Mini Magyarország Makettpark Kisbér

A kamera látószöge homályos, ezáltal az ott elhaladókat nehezen lehet beazonosítani.

Javasolt felülvizsgáztatni az adatátviteli sebességet.

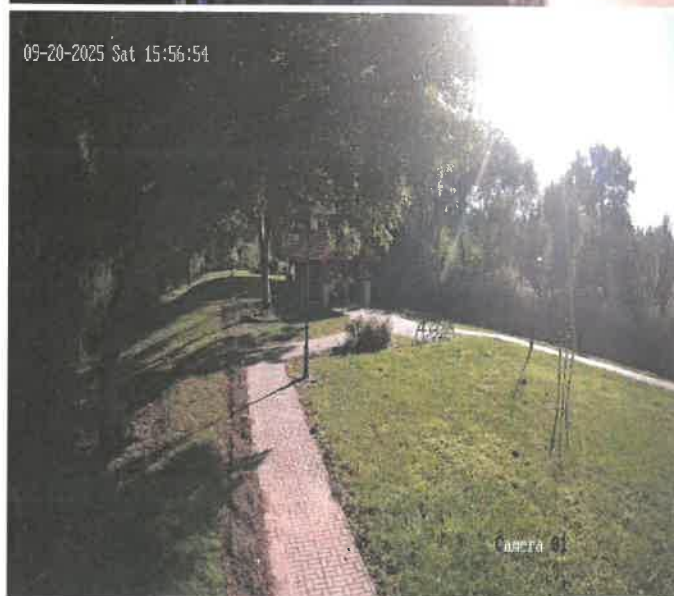
### D23 – Camera 01

A kamera látószöge homályos, ezáltal az tartózkodók nehezen lehet beazonosítani.

A kamera megnevezését javasolt lenne átnevezni „Sissy sziget közkemence” névre.

Javasolt felülvizsgáztatni az adatátviteli sebességet.

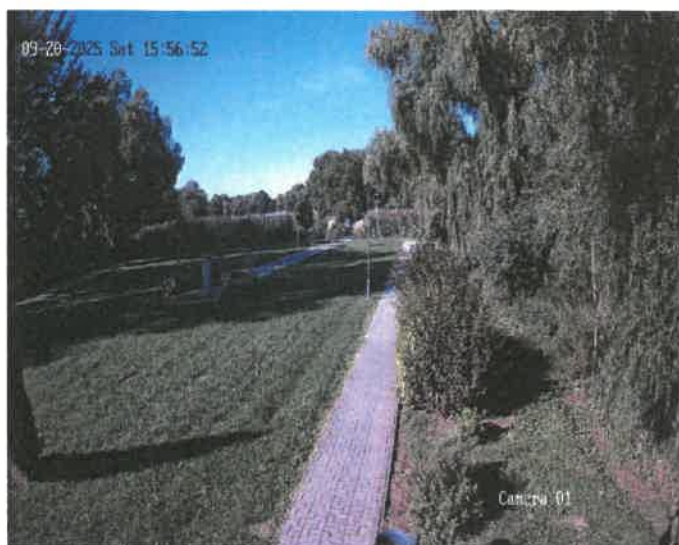
#### **D24 – Camera 01**

A kamera látószöge homályos, ezáltal az tartózkodók nehezen lehet beazonosítani

A kamera megnevezését javasolt lenne átnevezni „Sissy sziget bejárat” névre.

Javasolt felülvizsgáztatni az adatátviteli sebességet.

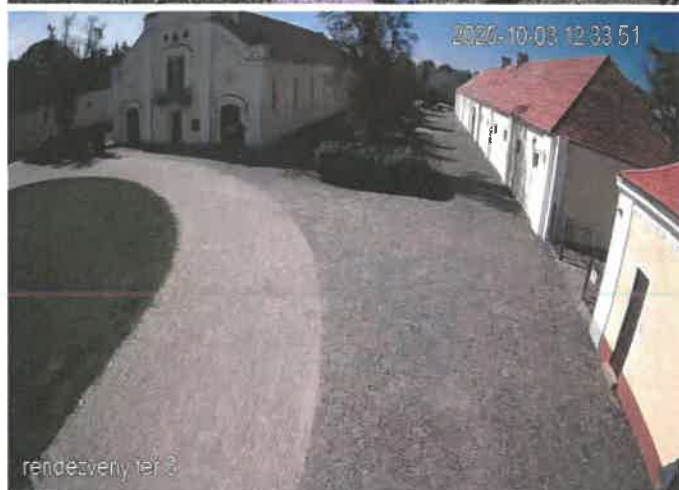
#### **D32 – rendezvény ter3**

A kamera látószöge homályos, ezáltal az tartózkodók nehezen lehet beazonosítani

Javasolt felülvizsgáztatni az adatátviteli sebességet.

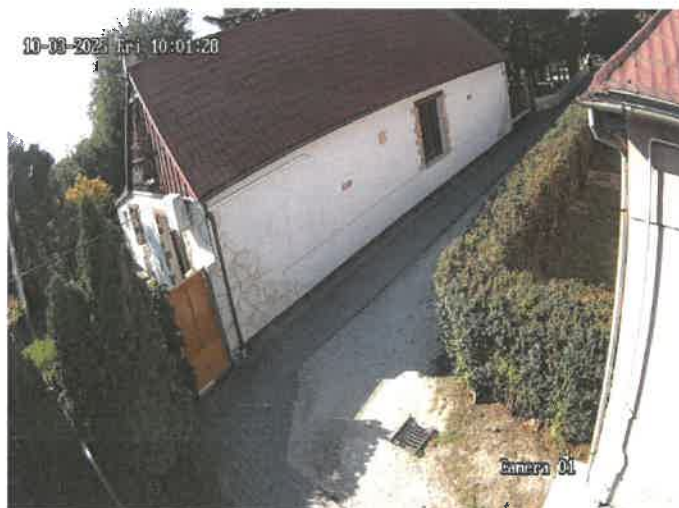
#### **D1 – Camera 01**

A térfigyelő kamera működésével és látószögével kapcsolatban probléma nem jelentkezett.

A kamera megnevezését javasolt lenne átnevezni Kisköz 1-re.

A ház udvarát érintő részt javasolt lenne kikockázni mivel magánterületet nem lehet megfigyelni.

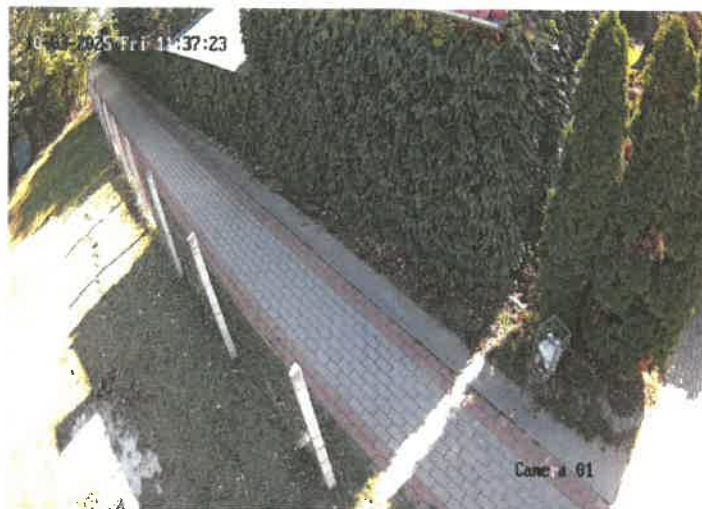
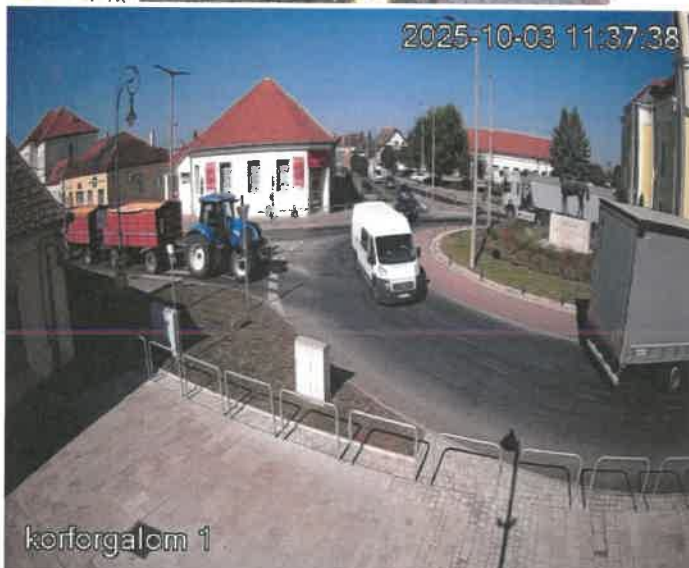
## D3 – korforgalom 1

A térfigyelő kamera szakaszosan, akadozva működik, ami adatátviteli problémát okoz.

Javasolt felülvizsgáltatni az adatátviteli sebességet.

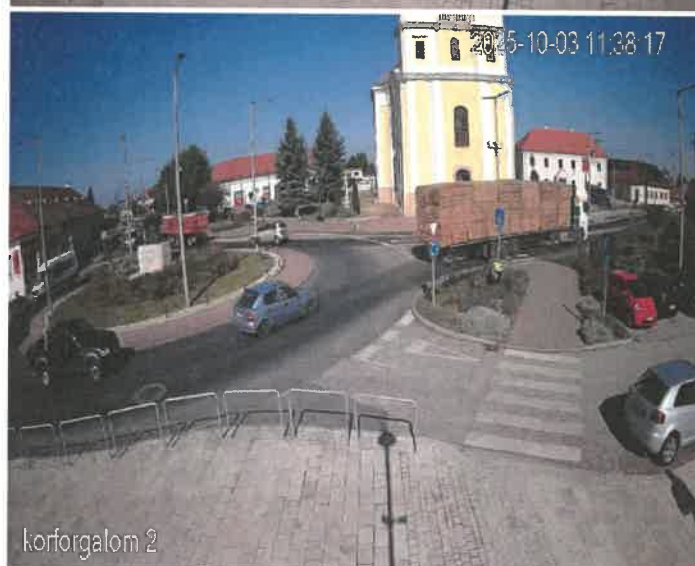
## D4 – korforgalom 1

A térfigyelő kamera szakaszosan, akadozva működik, ami adatátviteli problémát okoz.

Javasolt felülvizsgáltatni az adatátviteli sebességet.

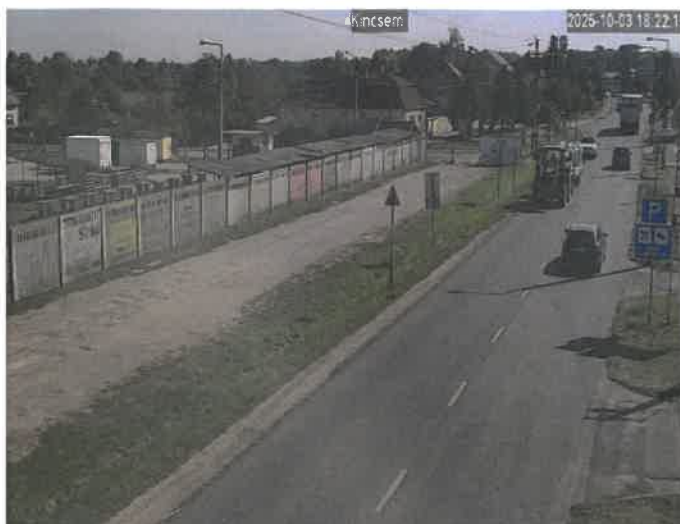
#### D5 – Kincsem

A térfigyelő kamera működésével és látószögével kapcsolatban probléma nem jelentkezett.

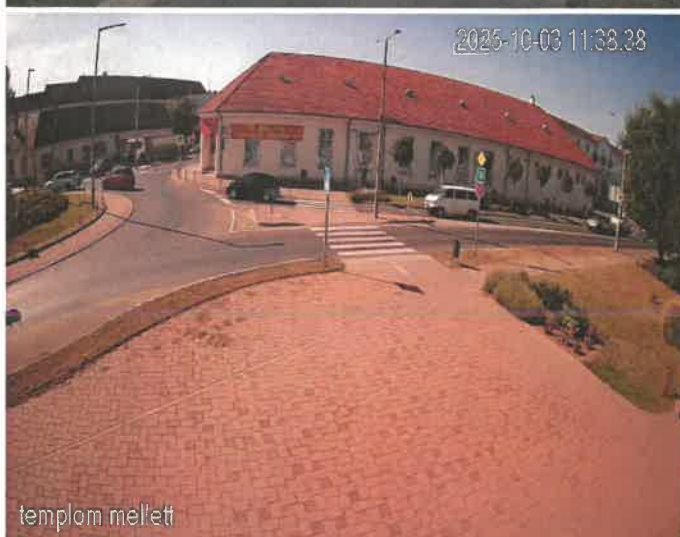
#### D6 – templom mellett

A térfigyelő kamera szakaszosan, akadozva működik, ami adatátviteli problémát okoz.

Javasolt felülvizsgálatni az adatátviteli sebességet.

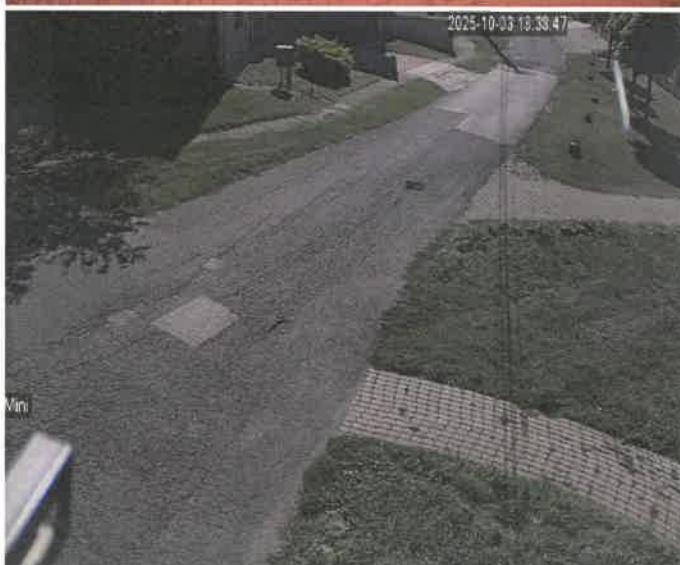
#### D7 – Mini

A térfigyelő kamera működésével és látószögével kapcsolatban probléma nem jelentkezett.

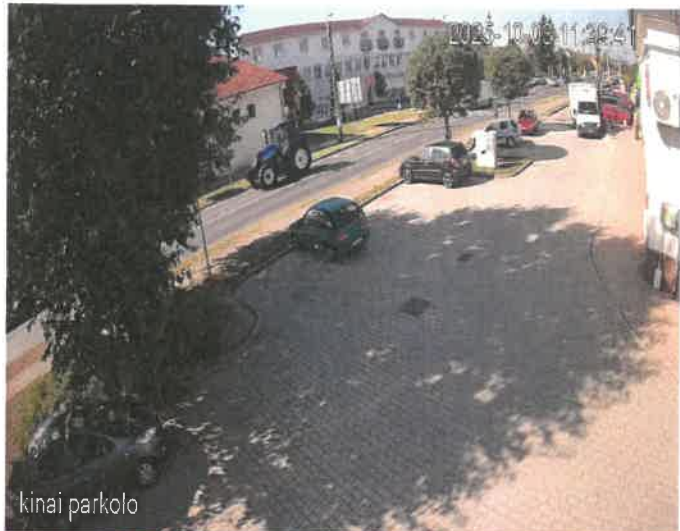
#### **D8 – kínai parkoló**

A térfigyelő kamera szakaszosan, akadozva működik, ami adatátviteli problémát okoz.

Javasolt felülvizsgálatni az adatátviteli sebességet.

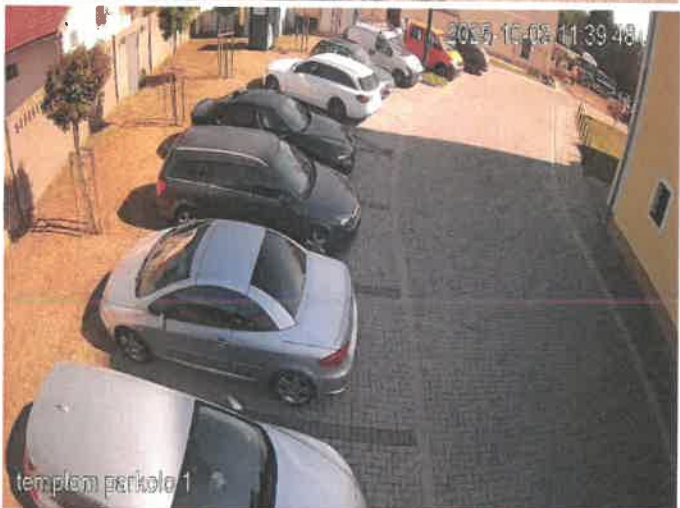
#### **D9 – templom parkolo1**

A térfigyelő kamera szakaszosan, akadozva működik, ami adatátviteli problémát okoz.

Javasolt felülvizsgálatni az adatátviteli sebességet.

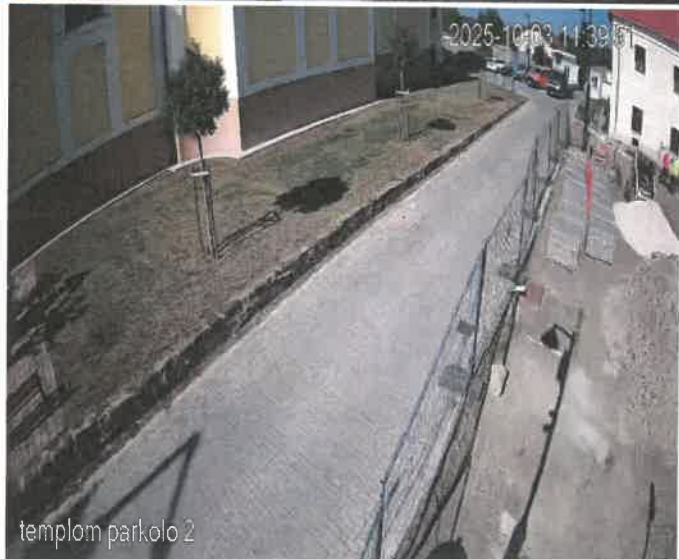
#### **D10 – templom parkolo2**

A térfigyelő kamera szakaszosan, akadozva működik, ami adatátviteli problémát okoz.

Javasolt felülvizsgálatni az adatátviteli sebességet.

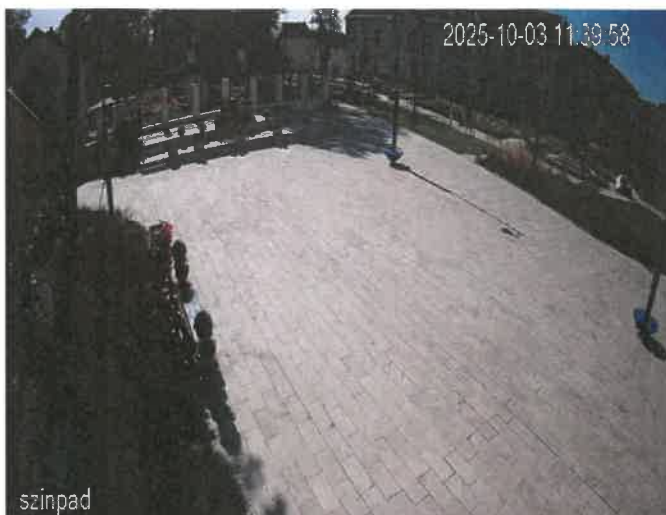
### **D11 – színpad**

A térfigyelő kamera szakaszosan, akadozva működik, ami adatátviteli problémát okoz.

Javasolt felülvizsgáltatni az adatátviteli sebességet.

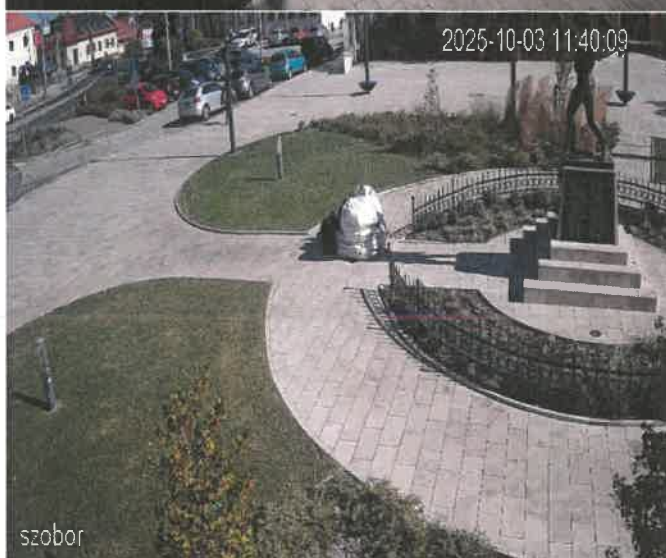
### **D12 – szobor**

A térfigyelő kamera szakaszosan, akadozva működik, ami adatátviteli problémát okoz.

Javasolt felülvizsgáltatni az adatátviteli sebességet.

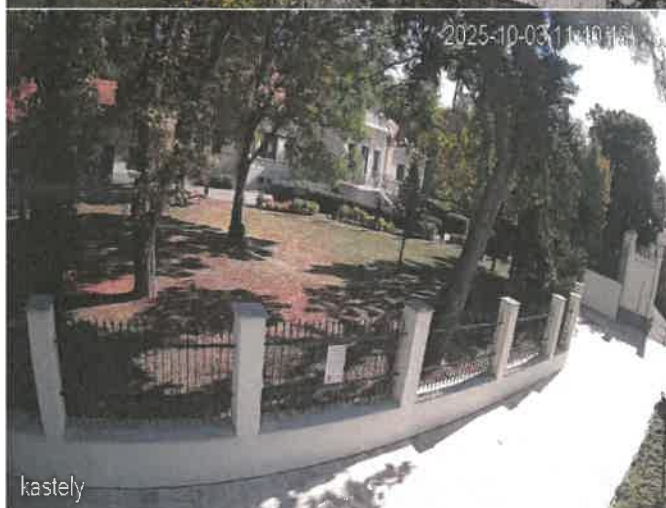
### **D13– kastély**

A térfigyelő kamera szakaszosan, akadozva működik, ami adatátviteli problémát okoz.

Javasolt felülvizsgáltatni az adatátviteli sebességet.

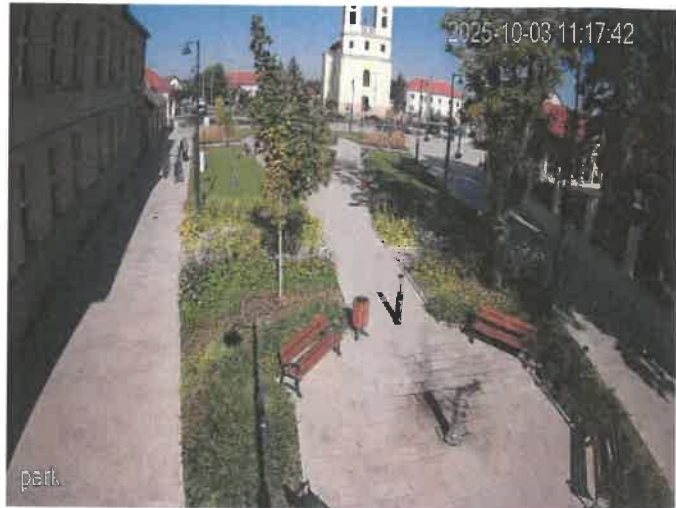
#### **D14– park**

A térfigyelő kamera szakaszosan, akadozva működik, ami adatátviteli problémát okoz.

Javasolt felülvizsgáltatni az adatátviteli sebességet.
