Munkaszám: L_133_2021

SZAKÉRTŐI VÉLEMÉNY

2570 Kisbér, Batthyány tér 4/D. szám alatti több lakásos társasház tartószerkezeti felülvizsgálatáról

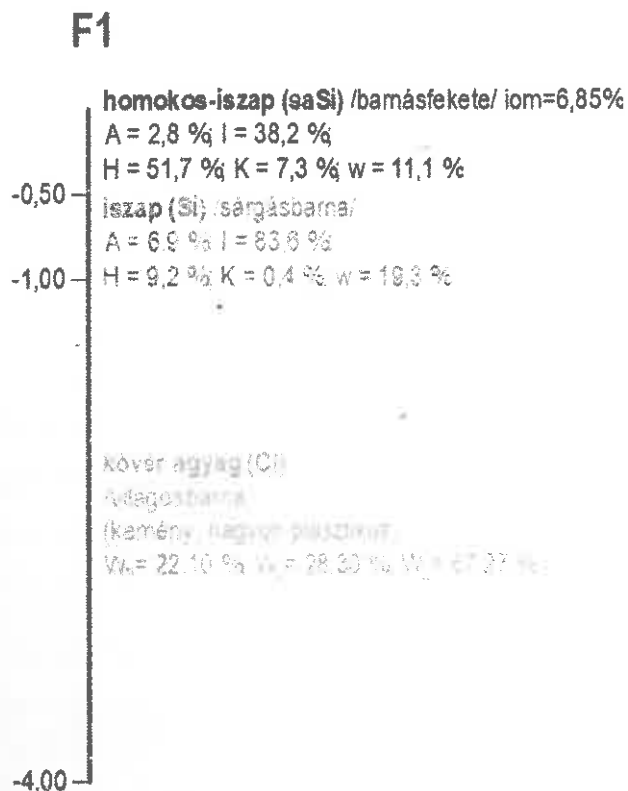
1. ábra: Vizsgálati eredményeket összefoglaló ábrák

A talajazonosítás során a felső közel 50 cm vastag **barnás fekete homokos-iszapréteg** került azonosításra, melyből vett minta szerves-anyag tartalma 6,85 %, ami közepesen szervesnek mondható. Ezt követően **sárgásbarna iszapréteget** azonosítottunk, melyet 1,00 méter után **világosbarna, kemény, nagyon plasztikus kövér agyagréteg** követ. A fúrás során talajvíz nem jelentkezett.

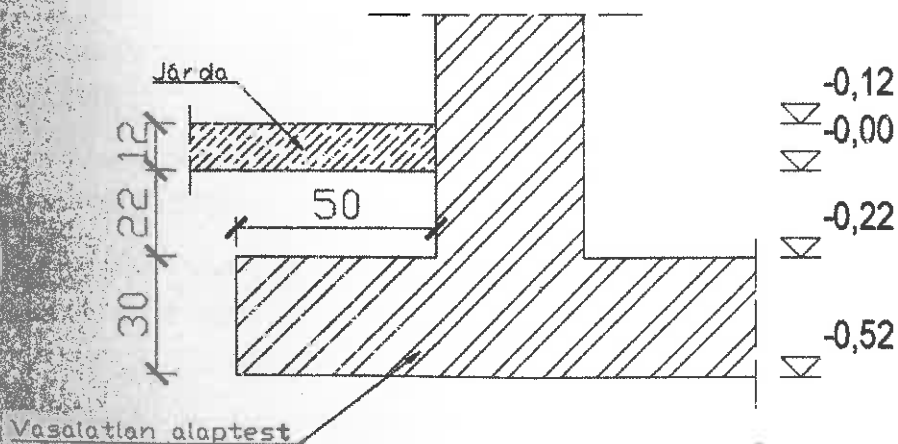
A feltárás során 52 cm mélységre adódott az alapozás alsó síkja.

2. ábra: Feltárt épület alapozás

A helyszíni tapasztalatok, és elvégzett vizsgálati eredményekre tekintettel megállapítható, hogy a repedések a nem megfelelő alapozási sík, és a laza, finomszemcsés, nem kellően teherbíró [altalaj viszonyaiból] adódik. A probléma mértékének felerősödéséhez az is közrejátszik, hogy a társasházi tömb mögött délnyugati, nyugati irányban egy meredekebb,

Elsődlegesen szükséges az alapozás megerősítése. A süllyedés és az állagromlás megállítására az általa teherbírását növelni kell, melyhez a talajinjektálást javasoljuk elvégeztetni. Az eljárással a talajba kötőanyagot injektálnak, mely hozzájárul a talaj mechanikai tulajdonságainak javításához. A laza szerkezetű talajból a kötőanyag bejuttatásával egy homogén, teherbíróbb talajtömb jön létre, ez által pedig megakadályozható a további süllyedés kialakulása. Az injektálásos módszer lehetőséget nyújt a megsüllyedt épületrészek korlátozott vissza emelésére is. A talajmechanikai fúrás, és a dinamikus szondázás kiértékelését figyelembe véve javasoljuk min. 2,5 méterig (mélységig) elvégezni az injektálást, de az alapozás pontos megerősítésére vonatkozóan technológia tervező bevonása szükséges.

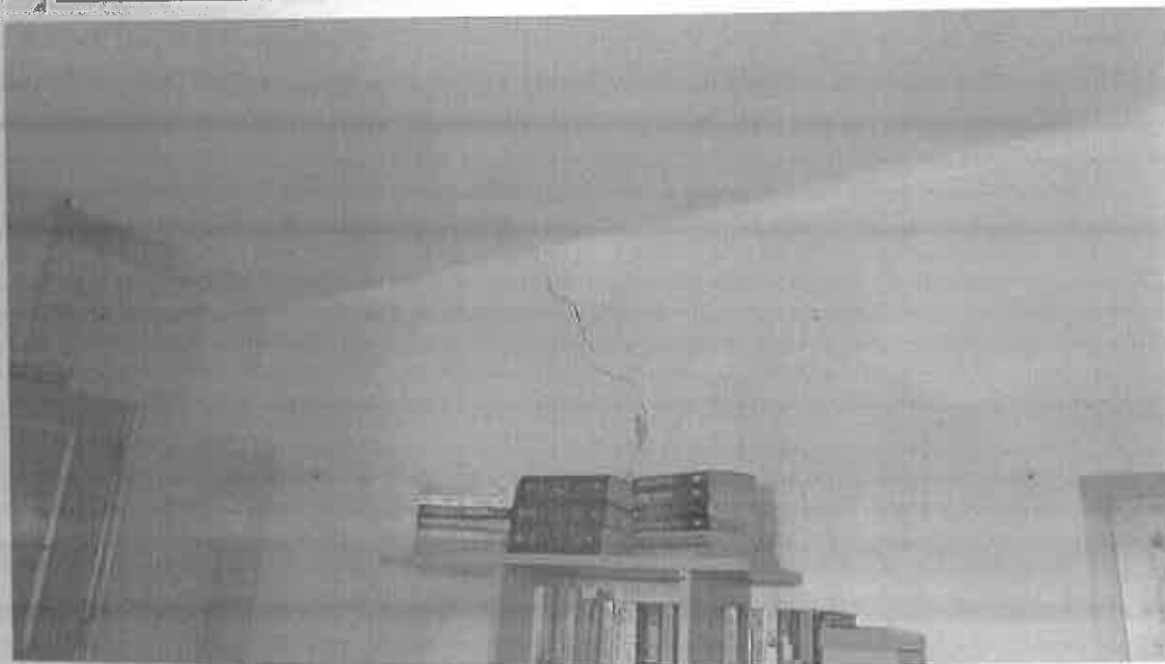
1. kép: Lakásban kialakult repedések

Mindezen felül a későbbiekben pedig javasolt az épületen keletkezett károsodások helyreállítása, repedések áthidalása, és javítása. A mélyebb, külső, belső oldalon is megjelenő repedések felett falvarrásos javítási technológia alkalmazását javasoljuk. Ezen módszer során acéspirált marnak be a falszerkezetbe a repedések felé, melyet ragasztóanyaggal rögzítenek. Falvarrásos, vagy úgynevezett repedésöltéses eljárást kifejezetten a statikai eredetű falrepedések kialakulásának megakadályozása érdekében alkalmaznak. Ezzel erősíthetik meg olyan mértékben az épület összetartását, hogy képes legyen ellenállni a későbbi esetleges kisebb talajmozgásnak,

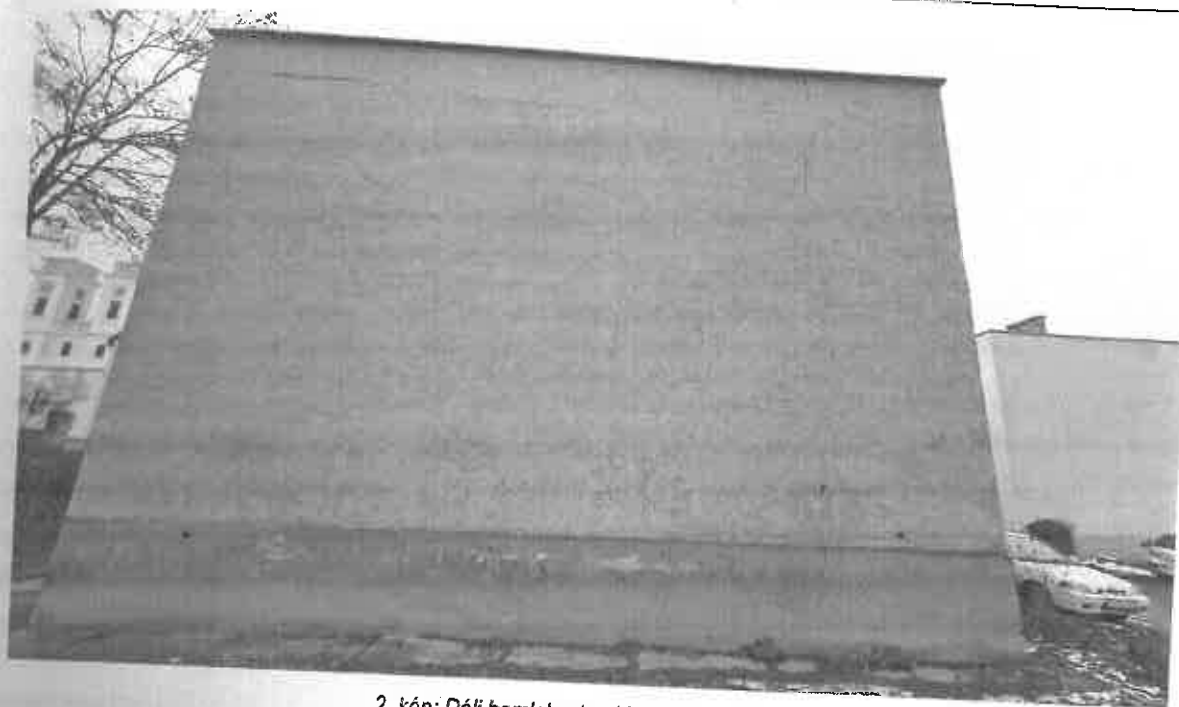
2. kép: Déli homlokzaton kialakult repedések

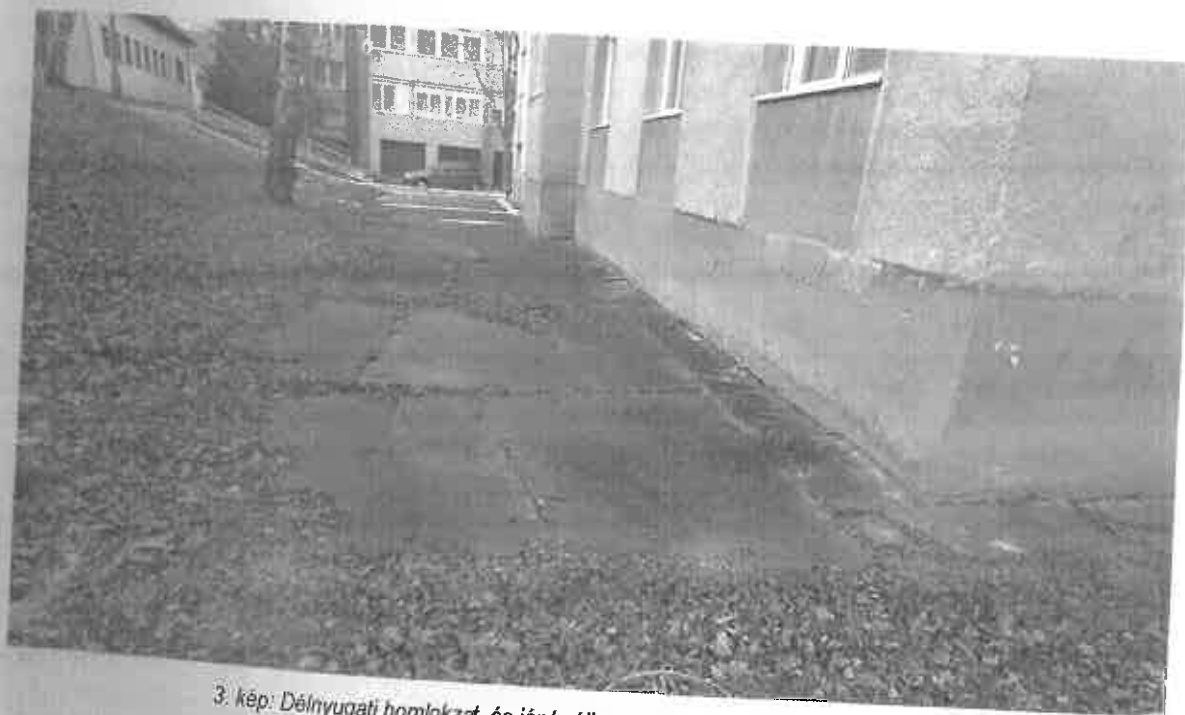
magasabb rézsús feltöltést alakítottak ki, mely területről a csapadékvíz a társasház járdájához, ez által pedig az épület lábához folyik. A nem kellően kialakított csapadékvíz elvezetés miatt pedig az összegyűlő csapadékvíz az alap körüli laza szerkezetű, finomszemcsés iszap talajrétegben - annak kis vízáteresztő képességének köszönhetően - szemcsemozgásokat idéz elő, mely hatására az alap körül kimosódások keletkeznek. A koncentrált átnedvesedés csökkenti az alapozás alatt lévő talajréteg teherbírását (nyírószilárdságát) is, melynek következtében épületsüllyedés alakult ki. A feltárt vasalatlan alaptest így nem tudja felvenni az egyenetlen süllyedésből adódó terheket, a falszerkezet pedig megrepedt. A helyzetet még az is bonyolítja, hogy az alaptest alapozási síkja nem kellő mélységben került kiépítésre, így az alapozás nem a megfelelő teherbíró altalajra terhel rá.

3. kép: Délnyugati homlokzat, és járda állapota (Rézsús feltöltés a tömb mögött)

Az alapozás megerősítését követően szükséges a csapadékvíz elvezető rendszer megfelelő kiépítése. Így az épület közvetlen környezetéből elvezetésre kerül az esővíz, mely nem tudja tovább áztatni a finomszemcsés talajréteget. Ezt követően az épület körüli járda helyreállítását kell elvégezni, ezzel is megátolva a víz alaptesthez kerülő szivárgását.

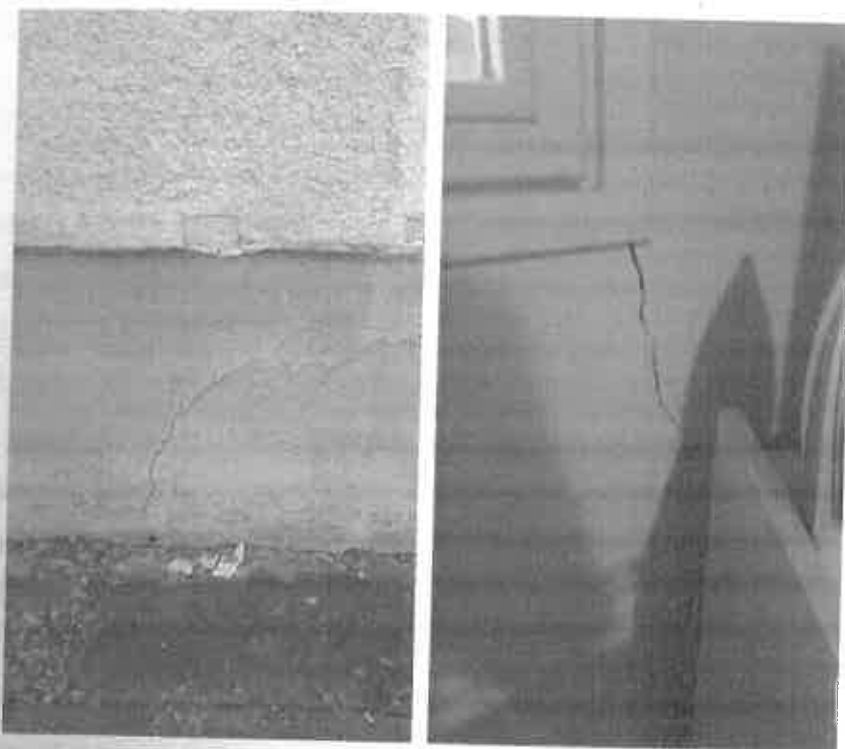
4. kép: Kialakult repedések a lábazaton és a belső oldalon

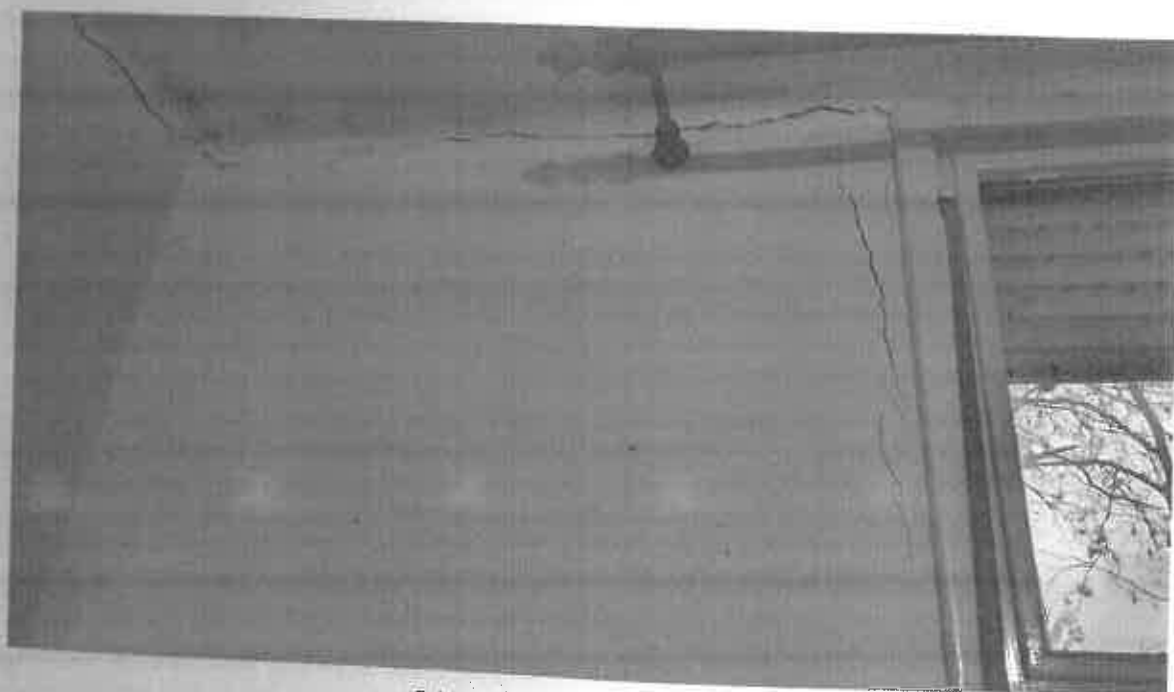
5. kép: Lakásban kialakult repedések

A további, kisebb mértékű repedések javítására megfelelő lehet a meglévő repedésekbe történő üvegszövet háló beglejtése, majd csiszolás utáni festése. Ugyanis az üvegszövet háló feladata, hogy a vakolat húzószilárdságát javítsa azokon a helyeken, ahol húzásra nagyobb az igénybevétel.
