VIZUÁLIS FAVIZSGÁLAT ADATLAP ÉS KEZELÉSI JAVASLAT

A FA HELYE	Királyi Lovarda, Angol kert 1., hrsz: 1071
Helység	Kisbér

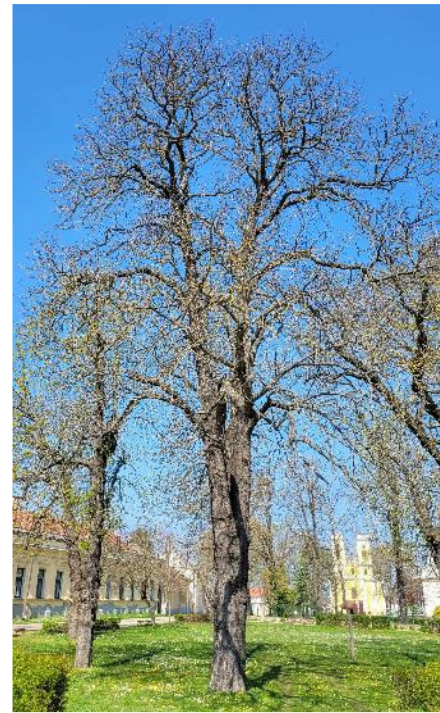
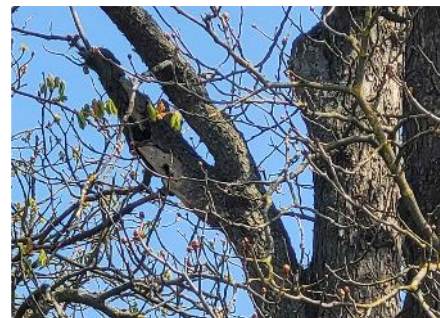
FA sorszáma	1
Fafaj (latin)	Aesculus hippocastanum
Fafaj (magyar)	vadgesztenye

ÉRTÉKELÉS	
A gyökér és a gyökérnyak állapota	
Radó EU faviszgalati értékszám:	4
Leírás:	gyökérnyak ép és bordásan terpeszes a terhelt, déli oldalon

A törzs állapota	
Radó EU faviszgalati értékszám:	4
Leírás:	kisebb kéregsérülések és dudrok a törzsön

A korona és a koronaalap állapota	
Radó EU faviszgalati értékszám:	3
Leírás:	koronaalagnál villás elágazás, száraz ágak, minimálisan féloldalas, odvasodott ághely

ÖSSZEFOGLALÁS
A fa egészségi állapota megfelelő, ápoló metszésre és statikai helyreállító metszésre szorul.

KEZELÉSI JAVASLAT
Statikai helyre állító metszés szükséges (15%) a déli oldalon, ápoló metszés a teljes lombkoronában, a fát bemászva megnézni, hogy van-e vízszak, korhadás a villás elágazásban, ha igen, akkor azt tisztítani szükséges.

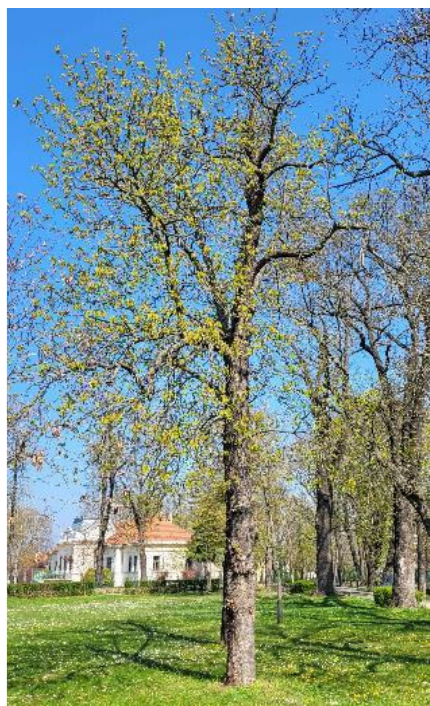
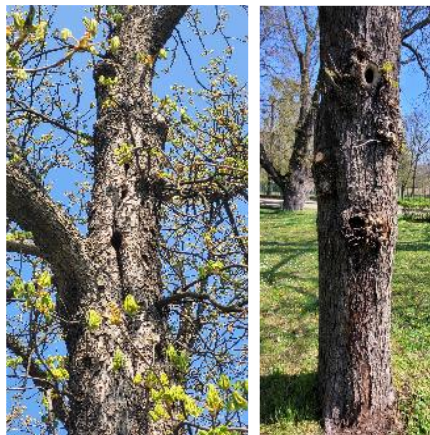
FA sorszáma	2
Fafaj (latin)	<i>Aesculus hippocastanum</i>
Fafaj (magyar)	vadgesztenye

ÉRTÉKELÉS	
A gyökér és a gyökérnyak állapota	
Radó EU faviszgalati értékszám:	3
Leírás:	gyökérnyaknál a kérgen elváltozás

A törzs állapota	
Radó EU faviszgalati értékszám:	2
Leírás:	sok bekorhadt ághely seb a törzsön, fekete folyás: stresszpatogén gombafertőzés nyoma

A korona és a koronaalap állapota	
Radó EU faviszgalati értékszám:	3
Leírás:	felső vázágon hasadás, valószínűleg bekorhadt, féloldalas lombkorona, nagy, száraz ágak, feljebb villás elágazás, bekorhadt ághely sebek

ÖSSZEFOGLALÁS
Hasadt korhadt vázág, több helyen bekorhadt ághely seb, a fa lombkoronája a fény felé húz. Statikai helyreállító metszés, korhadások kezelése szükséges.

KEZELÉSI JAVASLAT
Száraz ág gallyazás, statikai helyreállító metszés (15%) a DNY-i oldalon, korhadt ághely sebek kitisztítása, a vázági korhadás kitisztítása és hálóval történő fedése.

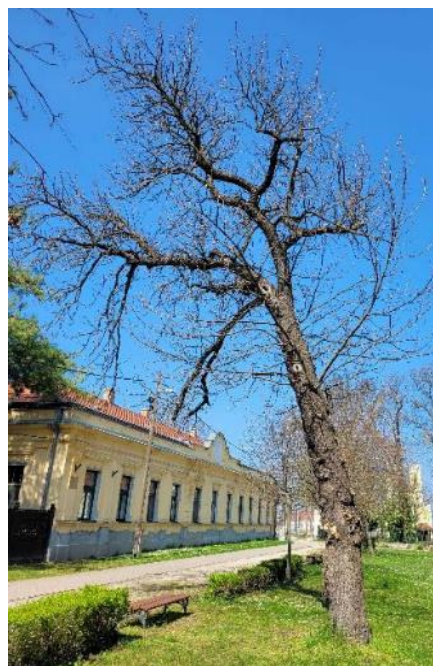
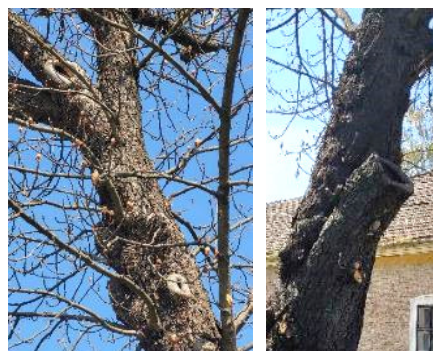
FA sorszáma	3
Fafaj (latin)	Aesculus hippocastanum
Fafaj (magyar)	vadgesztenye

ÉRTÉKELÉS	
A gyökér és a gyökérnyak állapota	
Radó EU faviszgalati értékszám:	3
Leírás:	néhány sarjhajtás, belül valószínűleg korhadt gyökérnyaki rész

A törzs állapota	
Radó EU faviszgalati értékszám:	2
Leírás:	ferde törzs, sok a sarjhajtás, sejtburjánzás az ághely sebek mentén, korhadt ághely sebek

A korona és a koronaalap állapota	
Radó EU faviszgalati értékszám:	2
Leírás:	féloldalas, a járda felé húz, vázág villásan elágazik, több helyen korhadt ághely seb

ÖSSZEFOGLALÁS
A fa külponos, erősen dől a járda felé, DNY-i irányba. Sok az odvas ághely seb. A fa statikai állapota koronacsökkentéssel sem állítható helyre, mivel nagyon megdőlt a törzs. Valószínűleg belül korhadt a fa.

KEZELÉSI JAVASLAT
Balesetveszélyes, kivágásra javaslom.

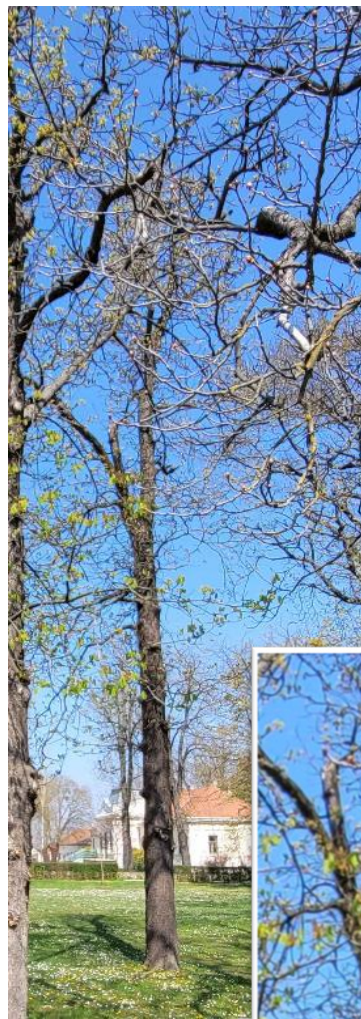
FA sorszáma	4
Fafaj (latin)	Aesculus hippocastanum
Fafaj (magyar)	vadgesztenye

ÉRTÉKELÉS	
A gyökér és a gyökérnyak állapota	
Radó EU faviszgalati értékszám:	4
Leírás:	gyökérnyak bordásan terpeszes a terhelt, déli oldalon

A törzs állapota	
Radó EU faviszgalati értékszám:	3
Leírás:	korhadt ághely sebek, sarjhajtások

A korona és a koronaalap állapota	
Radó EU faviszgalati értékszám:	3
Leírás:	féloldalas, száraz ágak, letört vázág, 10 m magasan villás elágazás

ÖSSZEFOGLALÁS
A fa villásan elágazik, féloldalas lombkorona, statikai helyreállító metszése és ápoló metszésre szorul.

KEZELÉSI JAVASLAT
Ápoló metszés és statikai helyreállító metszés (15%) a déli, Dny-i oldalon.

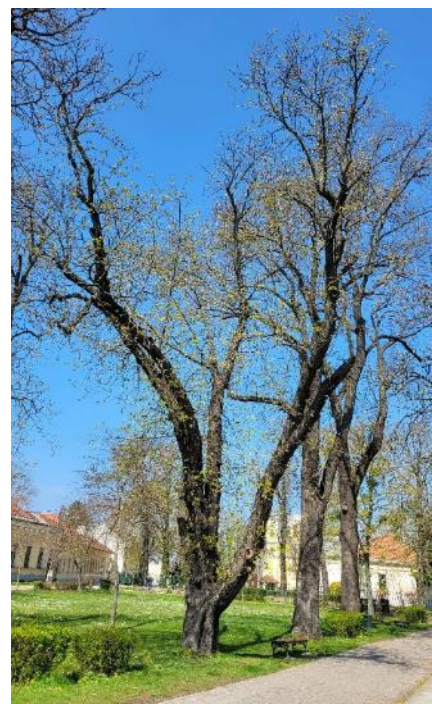
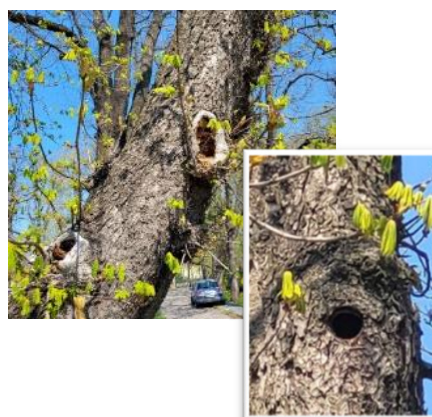
FA sorszáma	5
Fafaj (latin)	Aesculus hippocastanum
Fafaj (magyar)	vadgesztenye

ÉRTÉKELÉS	
A gyökér és a gyökérnyak állapota	
Radó EU faviszgalati értékszám:	3
Leírás:	gyökérnyak bordásan terpeszes a terhelt, déli, DK-i oldalon, valószínűleg belül korhadt

A törzs állapota	
Radó EU faviszgalati értékszám:	3
Leírás:	léces megvastagodás, törzsön sok a sarjhajtás

A korona és a koronaalap állapota	
Radó EU faviszgalati értékszám:	2
Leírás:	terhelt koronaalap: hármás elágazás 1,6 m-en, 4 m-en újabb villás elágazás, szabályos lyukak a vázágon - madár által készített odúk, dél felé húz a fa, korhadt ághely sebek,

A fa erősen húz a fény felé, déli irányba. A hármás és feljebb kettes elágazás a törzsön szétnyitja a lombkoronát. Statikai helyreállító metszés szükséges, hogy ne hasadjon szét a fa a villás elágazásnál.

Statikai helyreállító metszés (25-30%) a déli irányban, ápoló metszés, korhadt ághely sebek kitisztítása, fa bemászása, megnézni, hogy a villás elágazásnál kialakult e vízsák, korhadás. Ha igen akkor ezek kezelése szükséges.

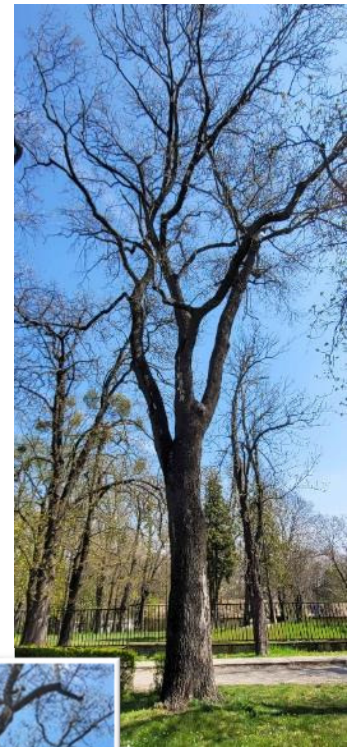
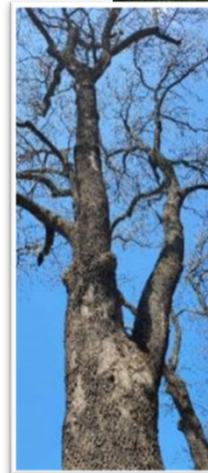
FA sorszáma	6
Fafaj (latin)	<i>Aesculus hippocastanum</i>
Fafaj (magyar)	vadgesztenye

ÉRTÉKELÉS	
A gyökér és a gyökérnyak állapota	
Radó EU faviszgalati értékszám:	3
Leírás:	levágott folytógyökér, valószínűleg a gyökérnyak belül korhad

A törzs állapota	
Radó EU faviszgalati értékszám:	3
Leírás:	kéregpedések, dudrok a törzsön

A korona és a koronaalap állapota	
Radó EU faviszgalati értékszám:	3
Leírás:	koronaalagnál villás elágazás, beforrt ághely sebek, száraz ágak, nagy lombkorona, ágakon a kéregsérülés

ÖSSZEFOGLALÁS
A fa villás elágazása és a nagy lombkoronája miatt a koronacsökkentés elengedhetetlen a megfelelő statikai egyensúly fenntartása érdekében.

KEZELÉSI JAVASLAT
Ápoló metszés, 15 %-os koronacsökkentés minden oldalról, fát bemászva megnézni, hogy van-e vízszak, korhadás a villás elágazásban, ha igen akkor azt tisztítani, kezelni szükséges.

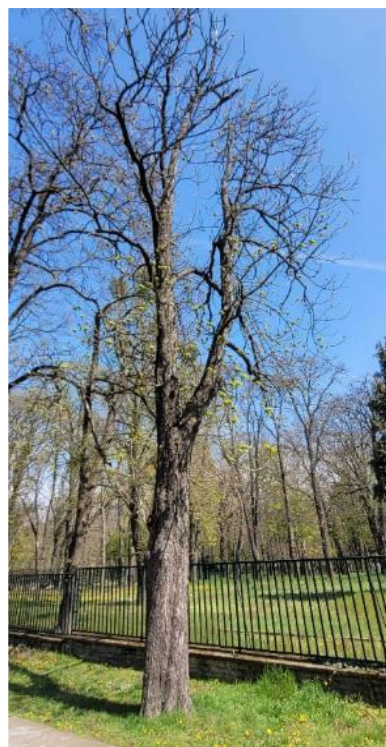
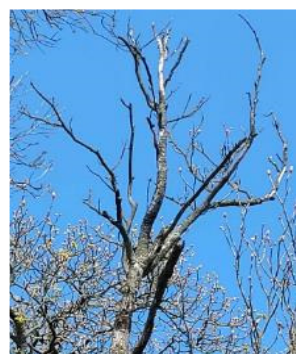
FA sorszáma	7
Fafaj (latin)	Aesculus hippocastanum
Fafaj (magyar)	vadgesztenye

ÉRTÉKELÉS	
A gyökér és a gyökérnyak állapota	
Radó EU faviszgalati értékszám:	3
Leírás:	gyökérnyak bordásan terpeszes

A törzs állapota	
Radó EU faviszgalati értékszám:	4
Leírás:	léces megvastagodás a törzsön

A korona és a koronaalap állapota	
Radó EU faviszgalati értékszám:	3
Leírás:	villás elágazás a koronaalagnál, enyhén féloldalas lombkorona, egyik vázág a felső 8 m-en teljesen elhalt, keresztbe nőtt vázág, száraz ágak

ÖSSZEFOGLALÁS
A fa csúcscsáradt, féloldalas lombkorona, statikai helyreállító metszés és ápoló metszés szükséges.

KEZELÉSI JAVASLAT
Felső száraz ág eltávolítása, útra hajló ágak kezelése, ápoló metszés, statikai helyreállító metszés (15%) keleti oldalon, fát bemászva megnézni van-e vízszák, korhadás a villás elágazásban, ha igen, akkor azt tisztítani kell. Szükség esetén odúkezelés.

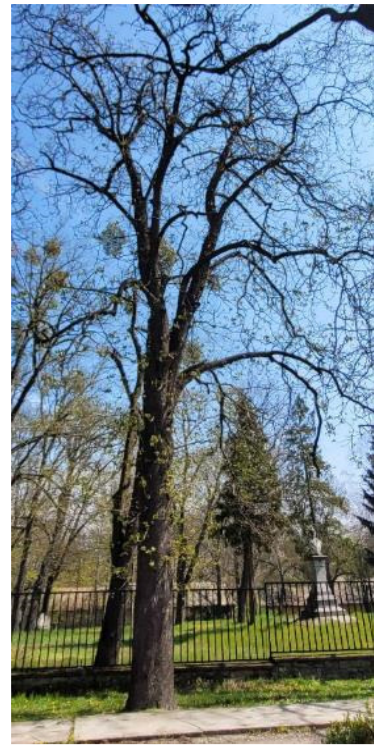
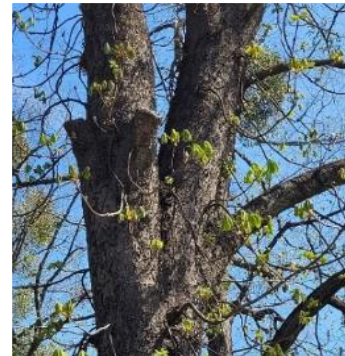
FA sorszáma	8
Fafaj (latin)	Aesculus hippocastanum
Fafaj (magyar)	vadgesztenye

ÉRTÉKELÉS	
A gyökér és a gyökérnyak állapota	
Radó EU faviszgalati értékszám:	3
Leírás:	beton járdaburkolat mellett

A törzs állapota	
Radó EU faviszgalati értékszám:	3
Leírás:	sok a sarjhajtás

A korona és a koronaalap állapota	
Radó EU faviszgalati értékszám:	2
Leírás:	elágazás/gyertyatartó, majd feljebb villás elágazás, terebélyes lombkorona, ágak lefelé hajlanak, fény felé délre enyhén húz a fa, madárfészek a koronában

ÖSSZEFOGLALÁS
Hármas elágazás a koronaalpnál, feljebb villás elágazás. A vágások szétnyílásának megakadályozása céljából koronacsökkentésre szorul a fa.

KEZELÉSI JAVASLAT
25 %-os koronacsökkentés minden oldalról, száraz ág gallyazás, hármás és a villás elágazásnál közelről a fát bemászva is meg kell nézni, ha látható vízszák, korhadás. Ha igen, akkor tisztítani kell és szükség esetén odúkezelést végezni.

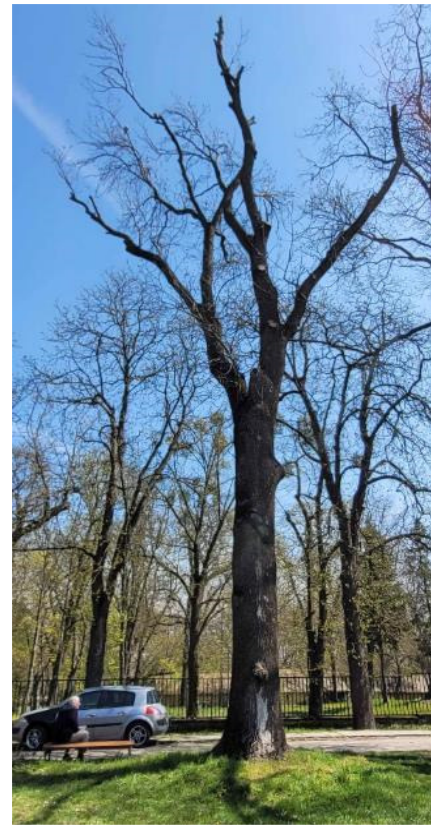
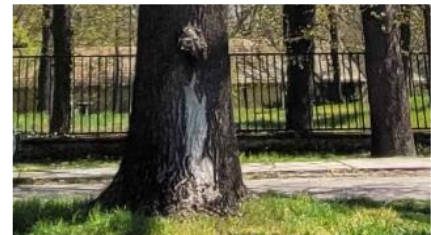
FA sorszáma	9
Fafaj (latin)	Aesculus hippocastanum
Fafaj (magyar)	vadgesztenye

ÉRTÉKELÉS	
A gyökér és a gyökérnyak állapota	
Radó EU faviszgalati értékszám:	3
Leírás:	terpeszes, a fehér kéregsérülés gyökérelhalásra utal, valószínűleg belül korhadt a fa

A törzs állapota	
Radó EU faviszgalati értékszám:	3
Leírás:	egyenes, törzsön dudor és kéregsérülés

A korona és a koronaalap állapota	
Radó EU faviszgalati értékszám:	2
Leírás:	koronalapnál villás elágazás, csúcsháradt ág a felső 4 m-en

ÖSSZEFOGLALÁS
A fa gyökérnyaki része sérült, a felső vágás csúcsháradt. A gyökérnyaki sérülés jelentősen befolyásolja a fa statikai állapotát.

KEZELÉSI JAVASLAT
Ápoló metszés és száraz ág gallyazás, a fát bemászva is meg kell nézni, hogy a koronalapnál látható-e vízszák és korhadás, ha igen, akkor kezelni szükséges. Javasolt műszeres fakopp vizsgálat, mely megállapítja mennyire korhadt belül a fa.

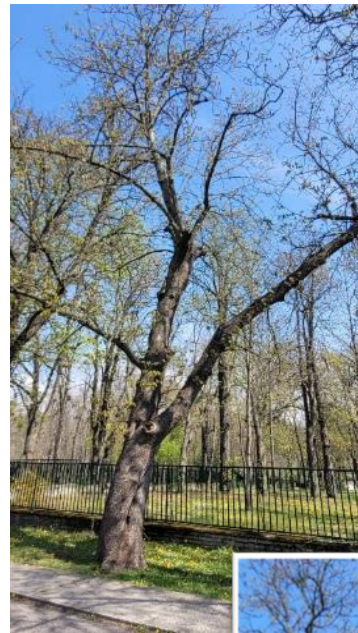
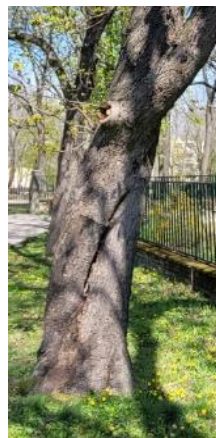
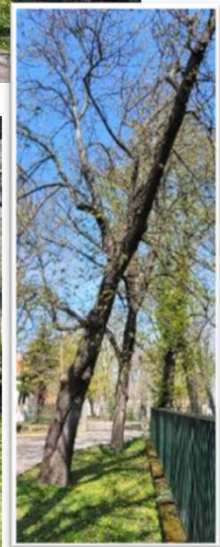
FA sorszáma	10
Fafaj (latin)	Aesculus hippocastanum
Fafaj (magyar)	vadgesztenye

ÉRTÉKELÉS	
A gyökér és a gyökérnyak állapota	
Radó EU faviszgálati értékszám:	2
Leírás:	bordásan terpeszes gyökérnyak

A törzs állapota	
Radó EU faviszgálati értékszám:	2
Leírás:	csavarodott törzs, dől a kerítés felé, egy-egy sarjhatás, törzsen léces megvastagodás a húzott oldalon, korhadt ághely seb

A korona és a koronaalap állapota	
Radó EU faviszgálati értékszám:	2
Leírás:	villás elágazás két vázág csavarodik, féloldalas lombkorona, száraz ágak, egy-egy ág lefelé hajlik

ÖSSZEFOGLALÁS
Ferde, csavarodott törzs, villás elágazás vázágai csavarodnak, köztük odvasodás alakulhat ki, ahogy egymáshoz csiszolódik a két vázág. Féloldalas lombkorona.

KEZELÉSI JAVASLAT
Balesetveszélyes, kivágásra javaslom.

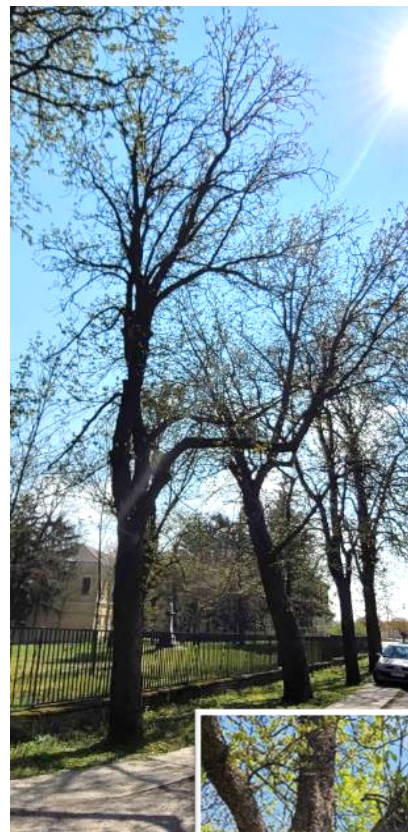
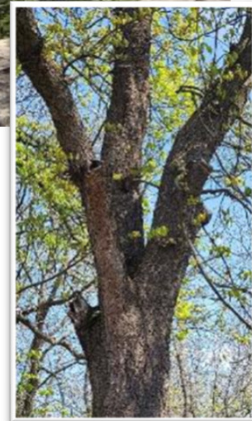
FA sorszáma	11
Fafaj (latin)	Aesculus hippocastanum
Fafaj (magyar)	vadgesztenye

ÉRTÉKELÉS	
A gyökér és a gyökérnyak állapota	
Radó EU faviszgalati értékszám:	3
Leírás:	valószínűleg a gyökérnyak belül korhadt

A törzs állapota	
Radó EU faviszgalati értékszám:	2
Leírás:	csavarodott törzsön nagy hasadás, ami be van korhadva, nedves korhadás

A korona és a koronaalap állapota	
Radó EU faviszgalati értékszám:	2
Leírás:	koronaalagnál négyes elágazás, terhelt koronalagnál a két kivágott, letört vázág korhadt, több száraz ág, korona terebélyes

ÖSSZEFOGLALÁS
Terhelt koronaalapon terebélyes korona, statikai helyreállító metszés és ápoló metszés szükséges. A törzsön korhadás, több száraz ág a koronában.

KEZELÉSI JAVASLAT
Statikai helyreállító metszés (25%) a déli irányból. Odúkezelés, korhadt ághelysebek kitisztítása. A fát bemászva megnézni, hogy a koronalagnál látható-e vízszák és korhadás, ha igen, akkor kezelni szükséges. Szükség esetén odúsátor készítése.

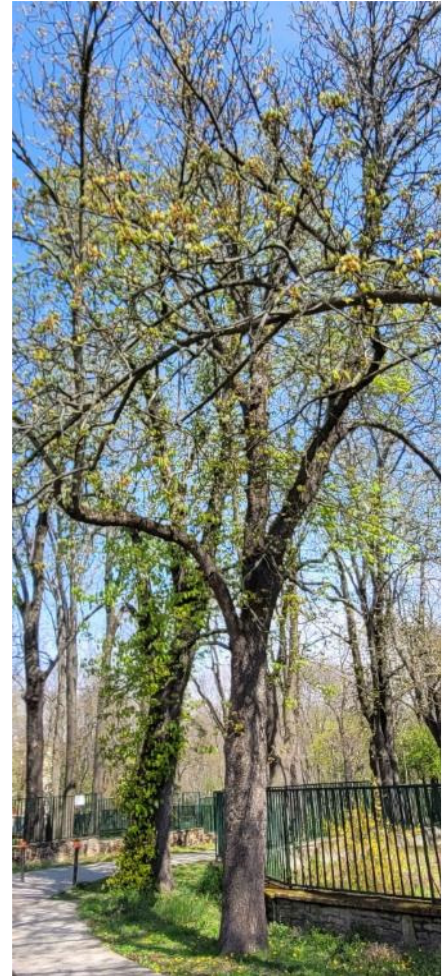
FA sorszáma	12
Fafaj (latin)	Aesculus hippocastanum
Fafaj (magyar)	vadgesztenye

ÉRTÉKELÉS	
A gyökér és a gyökérnyak állapota	
Radó EU faviszgalati értékszám:	3
Leírás:	enyhén terpeszes gyökérnyak

A törzs állapota	
Radó EU faviszgalati értékszám:	3
Leírás:	sok a sarjhajtás, csavarodott törzs

A korona és a koronaalap állapota	
Radó EU faviszgalati értékszám:	3
Leírás:	terhelt koronaalap hármás elágazással, 4. vágás kitört, járda és gépkocsi út fölé hajló ágak, száraz ágak a koronában

ÖSSZEFOGLALÁS	
A fa lombkoronája terebélyes. Több száraz ág van koronában, és lefelé hajló ágak úttest kerítés fölé. Csavarodott törzs, terhelt koronaalap. Statikai helyeállító és ápoló metszésre szorul a fa.

KEZELÉSI JAVASLAT	
Statikai helyreállító metszés (15%) a déli oldalon, ápoló metszés, járda és úttestre kihajló ágak visszavágása javasolt. Szükség esetén odúkezelés a letört vágágnál.

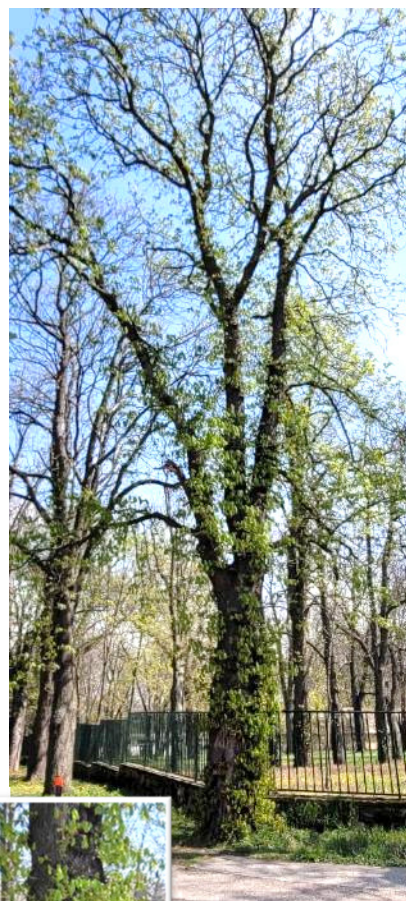
ÖSSZEFOGLALÁS
Terebélyes lombkoronájú fa. A koronaalapi villás elágazás mentén nehogy szétnyíljon a fa, ezért minden oldalról koronacsökkentés javasolt, száraz ágakat el kell távolítani a lombkoronából.

KEZELÉSI JAVASLAT
Koronacsökkentés 30 % minden oldalról, száraz ág gallyazás. Sarjhajtások tisztítása ágról, törzsről. A fát bemászva megnézni a villás elágazásnál van-e vízsák. Szükség esetén odúkezelés, odúsátor kialakítása. Korhadt ághelysek kitisztítása.

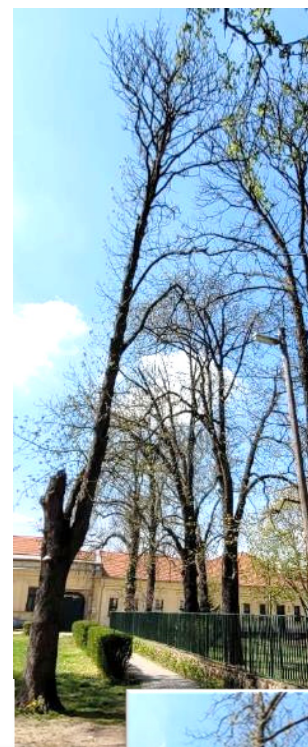
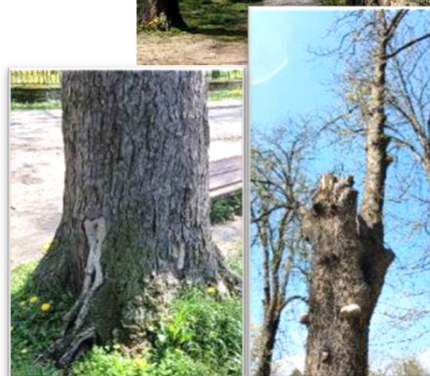
A fa balesetveszélyes, gyökérnyaki odvasodás, csonk lombkorona, terhelet környezet. Törzsön taplógomba, koronaalagnál letört vágások.

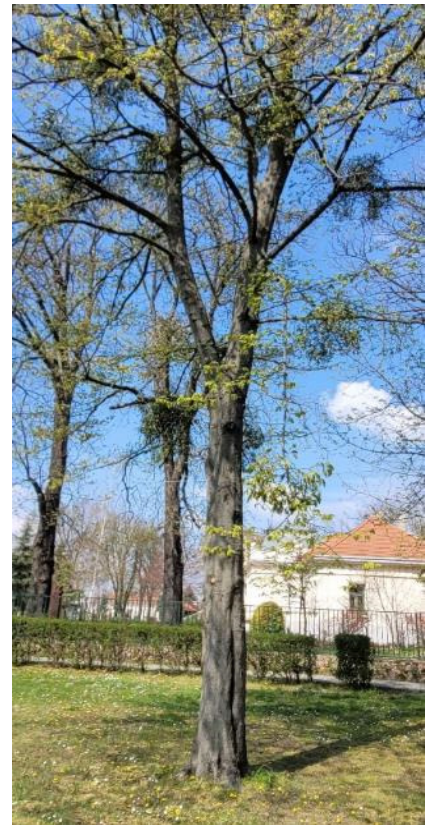
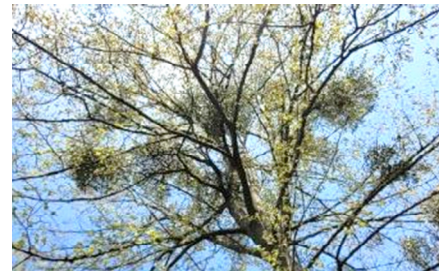
ÖSSZEFOGLALÁS
A fa lombkoronájában nagyon sok a fagyöngy, melyeket el kell távolítani, ezen kívül ápoló metszés szükséges.

KEZELÉSI JAVASLAT
Fagyöngyök eltávolítása és ápoló metszés.

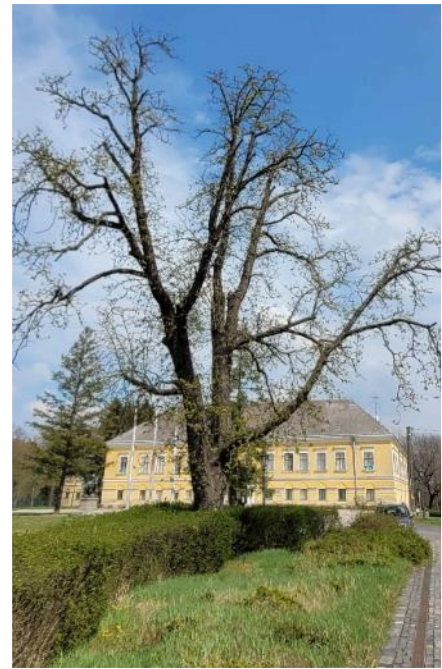
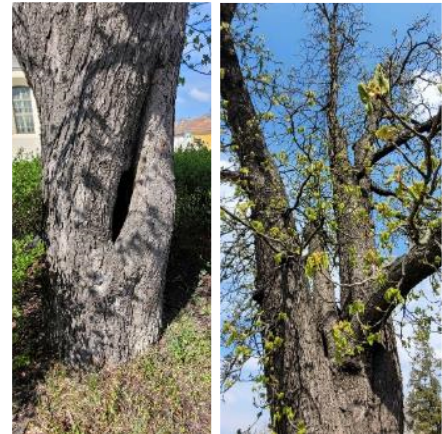
A fa jellemzői terhelt koronalap, odvas törzs, terebélyes korona, száraz ágakkal.

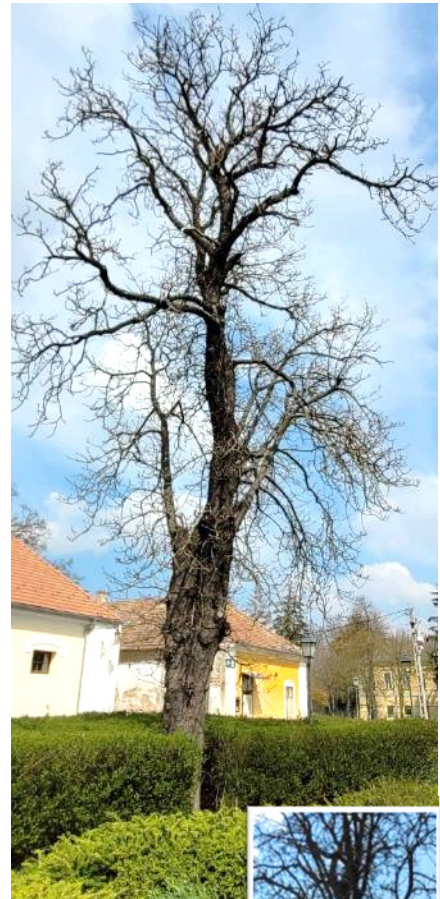
ÖSSZEFOGLALÁS
A fa jellemzői csavarodott vágágak egymáshoz dörzsölődve bekorhadhatnak. Terebélyes korona, száraz ágakkal. Ápoló metszésre, koronacsökkentésre szorul a fa.

KEZELÉSI JAVASLAT
Ápoló metszés, koronacsökkentés (15%) minden irányból. A fát bemászva közelről is megnézni, hogy a dörzsölt vágágaknál nincs-e korhadás. Ha igen akkor, tisztítás és odúra háló vagy odúsátor kifizetése, ha szükséges.
