## Wass Albert Művelődési Központ

### beázás - műszaki vélemény

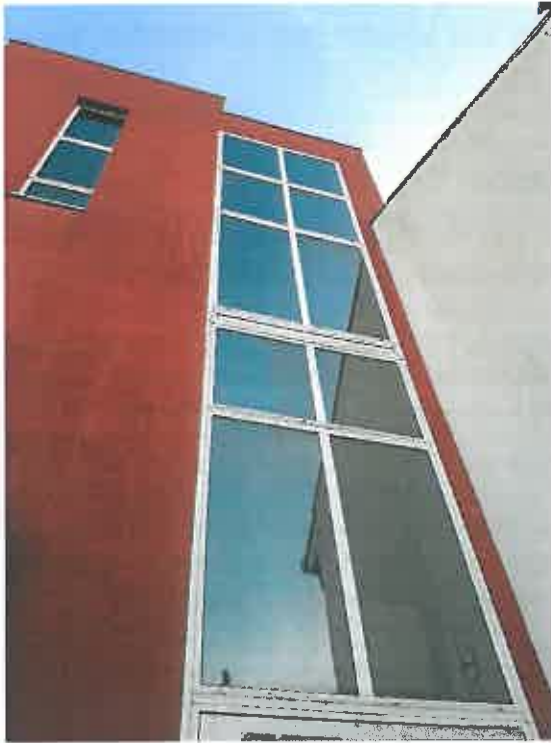
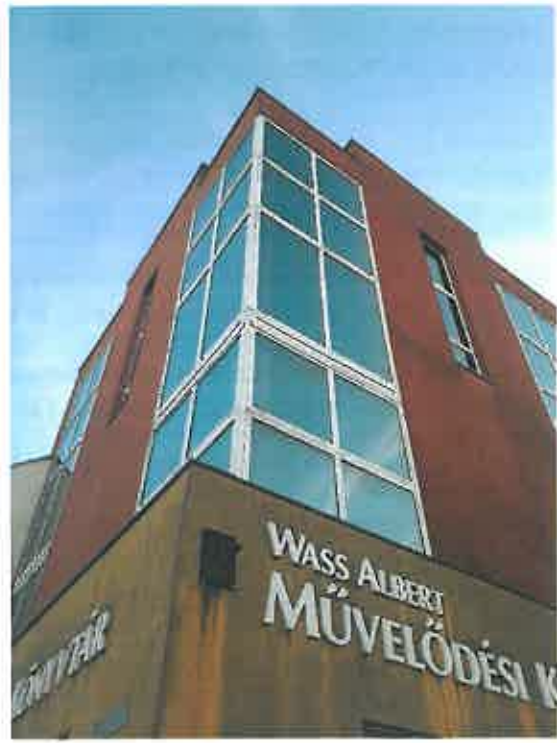
Valós állapot szerint a rajzon P4-nek feltüntetett nyílászárók önhordó függönyfalként funkcionálnak, melynek rögzítését feltárás nélkül feltételezéssel tudjuk megállapítani. Beltéri oldalon (falon illetve földemen) nem láthatóak rögzítés nyomai (repedés, illetve vakolathullás mentén/alatt), így valószínűsíthetően a hőszigetelés takarásában, fal és földem külső síkjához szögacéllal lettek kibiztosítva.

**Függönyfal** - építmény tartószerkezetéhez rögzített, azok előtt folytonosan kialakított önhordó térelhatároló "falszerkezet" **1. Kép**

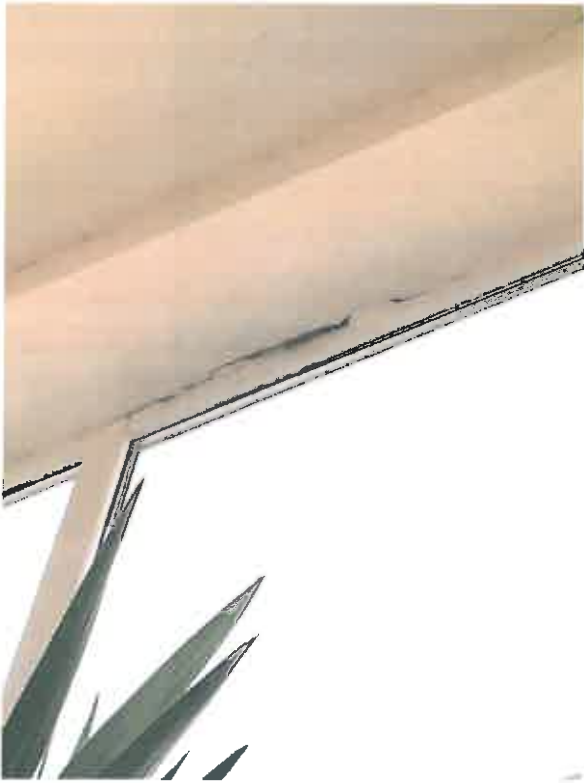
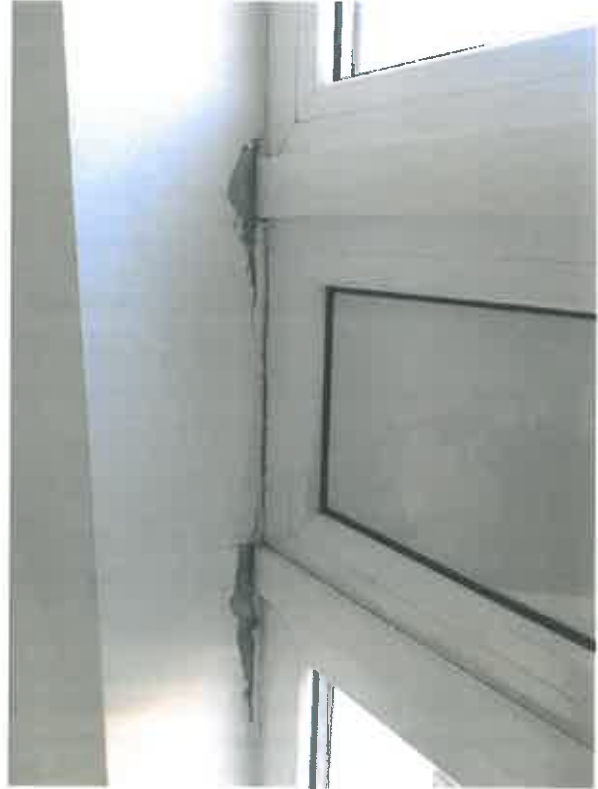
Épületet használók elmondása alapján nagyobb viharok, széllesek során tárgyi nyílászárók határán robajló hangon süvít a szél, olykor helyenként szemmel is láthatóan „bemozognak” az üvegfelületek.

Elmondott tapasztalást bizonyítja a vonalmenti belső kagylós vakolathullás, nyílászárók és tartószerkezetek közt kialakult hézagok. **2. Kép**

Időszerű dinamikus mozgásnak kitett üvegfelületek statikai stabilitását Besey László 2020. november 2-án szemrevételezéssel meg fogja vizsgálni.

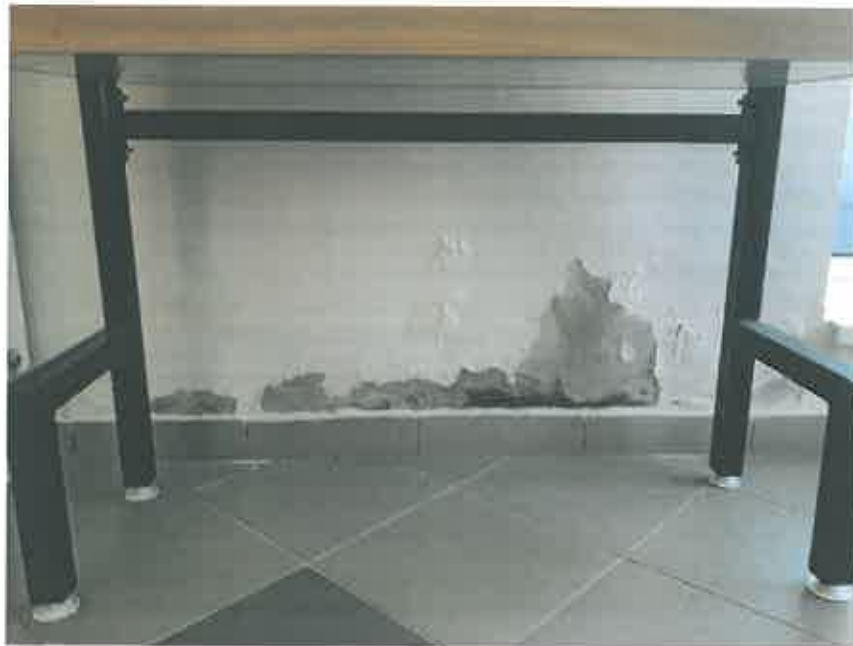
**3. Kép**

További problémát jelent a P29-es nyílászárók külső párkánymegoldása, illetve a bejárat feletti, mustársága kubus részeként szolgáló „vájúszerű” vízgyűjtő mely szintén hozzájárul a víz beltérbe történő bejutásához. **3.Kép**

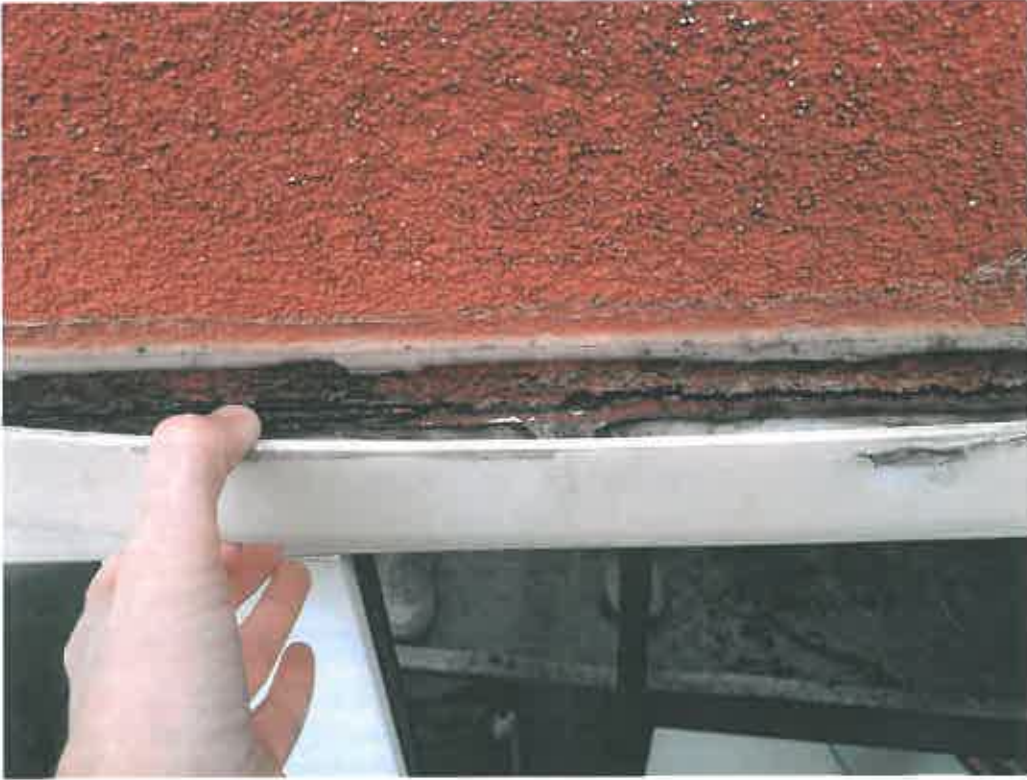
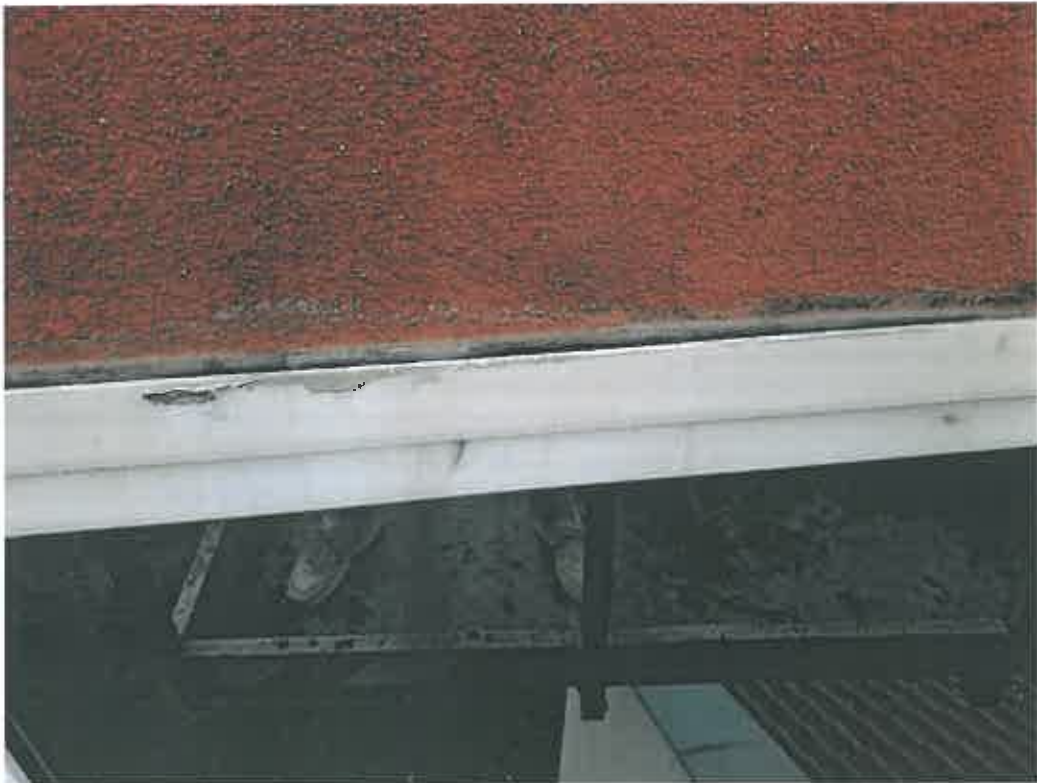
**4. Kép**

Fentiekben részletezett, ezentúl is fennálló külső hatások végett a nyílászárók mentén történő szilikonozás ideig-óráig jelent megoldást. Ismételten fellépő szélnyomás következtében létrejött mozgás rövid időn belül felszakítja a tömítést, újból biztosítva ezáltal a víz, épületbe történő behatolását. **4.Kép**

#### **A: P4 Nyílászárók statikai szempontból elfogadható állapota esetén javasolt építészeti megoldás**

- bejáratot magába foglaló sarki, lapostetős kubus teljes felületének újbóli hőszigetelése (min:5 cm)
- P4-es nyílászárók műanyag szegélyének eltávolítása **4.Kép**, hőszigetelés tokszerkezetre történő ráfuttatása (min: 3 cm)
- P4-es nyílászárók esetében új hőszigetelésnek köszönhetően kialakult „párkány” bádoggal történő kialakítása
- P29-es nyílászárók esetében külső párkányok cseréje/javítása
- P29-es nyílászárók esetében új hőszigetelés befordítása nyílászáró tokszerkezetére
- bejárat feletti vízgyűjtő „vájú” emeleti nyílászáró-vízszigetelés találkozásának szükség szerinti javítása
- Széchenyi utcára merőleges fronton található bejárat ajtó rögzítése

**B: P4 Nyílászárók statikai szempontból NEM elfogadható állapota esetén javasolt/szükséges megoldás**

- sarki lapostetős kubus összes nyílászárójának cseréje (fenntartás-fűtés szempontjából is javasolt)
  - o költséghatékony megoldásként hagyományos, tartószerkezetek közé épített nyílászárók beépítése
  - o költségesebb megoldás: új függőnyfal szerkezet kiépítése
- „A” pontban részletezett feladatok elvégzése
