**2870 Kisbér, Szent János tér,  
Kisbéri-ér feletti-híd felújításához**

- Statikus szakértői vélemény és tartószerkezeti műszaki leírás
- Fényképes dokumentáció
- Statikai számítás
- S-1 Felmérési terv
- S-2 Megerősítés terve

## **Statikus szakértői vélemény és tartószerkezeti műszaki leírás**

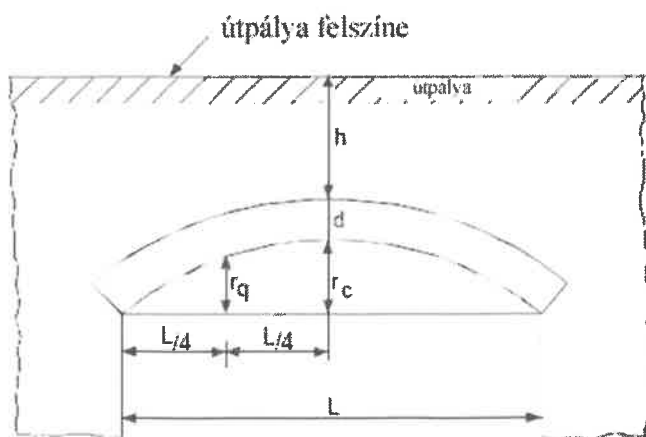
### 2. Geometriai adatok

$$d := 48\text{cm}$$

$$r_c := 0.94\text{m}$$

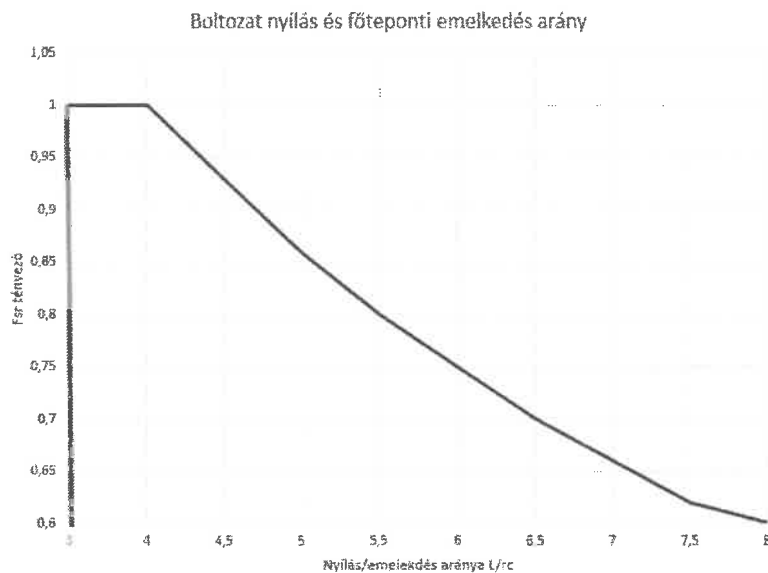
A nyílás és főteponi emelkedés arányát leíró tényező:

$$\frac{L}{r_c} = 3 \quad F_{sr} := 1$$

A boltozat alakját figyelembe vevő tényező:

$$F_p := \min \left[ 2.3 \cdot \left( \frac{r_c - r_q}{r_c} \right)^{0.6}, 1 \right] \quad F_p = 1$$

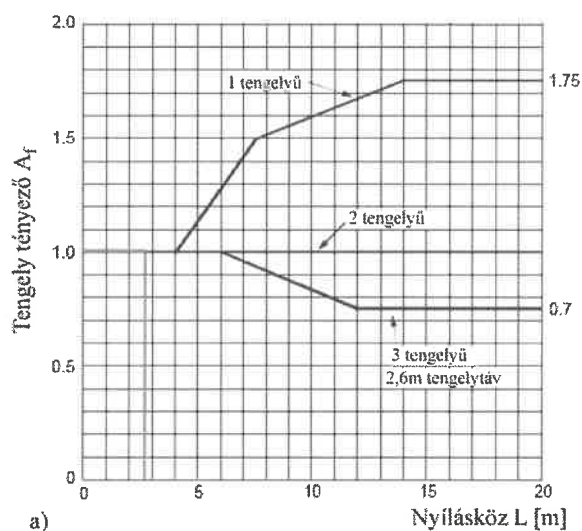
A tengelyterhek számától függő tényező:

$$A_f := 1$$

A megengedhető módosított tengelyteher értéke:

$$MAL := PAL \cdot F_{sr} \cdot F_p \cdot F_m \cdot F_j \cdot F_{cM} \cdot A_f = 15.826 \cdot t$$
