A műemléki értékre vonatkozó értékvizsgálati dokumentáció

Batthyány-Wenckheim-kastély parkja

Műemléki azonosító(k):	16004
------------------------	-------

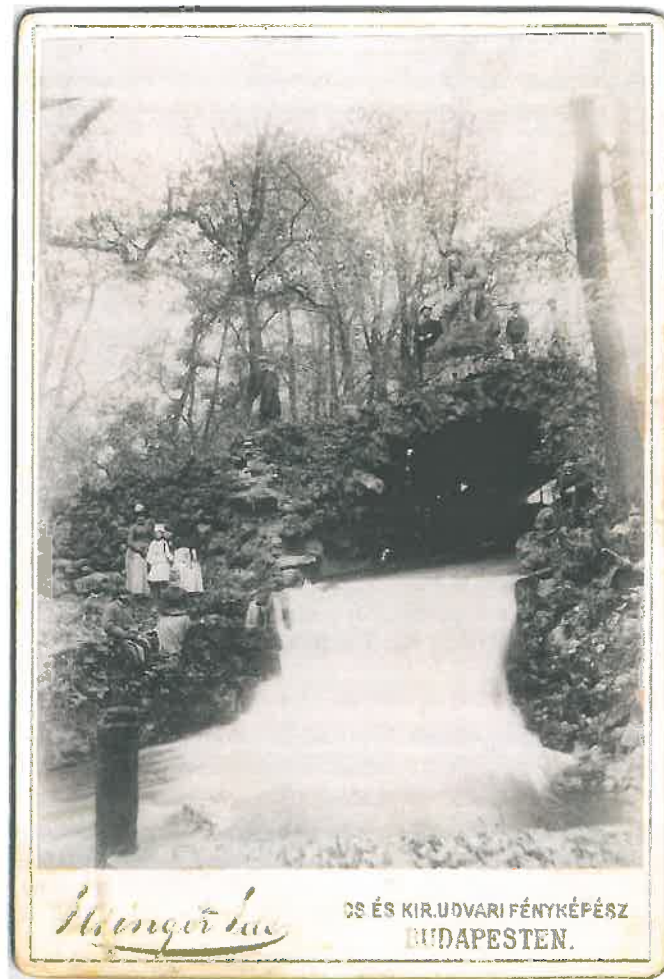
3. Ellinger Ede fényképe a Neptun-szoborról és a grotta-hídról Kisbéren, 1900 körül
(Örsi Károly gyűjteménye)

Ellinger Ede császári és királyi udvari fényképész a 19. század végén készíthette azt a fotót, amely megörökítette az együttest: a képen látható az ülő Neptunus, alatta a természetes kövekkel grottaszerűen hangsúlyozott híd és a lépcsős kaszkád (3. kép). A szobor ekkor már elvesztette jobb alsó lábszárát és jobb karját, amelyben tridensét tarthatta. Később eltűnt a feje, majd a felső teste (4. kép). A rendszerváltozás első éveiben átépítették a hidat: a boltív helyére betonmonstrum került (5. kép); a zsilipfunkció megmaradt. (A fotó hátlapján a következő grafitceruza-szöveg olvasható: „Kisbér No. 77. Régi Neptun szobor, Josef Klieber bécsi szobrász, 1830 körül.” A felirat eredete és időpontja egyelőre nem ismert. A fotón szereplő feliratnak ellentmondani látszanak Lyka Károly *Magyar művészet 1800-1850. A táblabíró világ művészete* c. könyvében olvasható sorok a 41. és 349. oldalon: „A bécsi szobrászok közül Kliebert, Fischert és Kaehszmannt foglalkoztatták előszeretettel a dunántúli mágnások és pedig főképpen jól gondozott díszkertjeik, parkjaik számára megrendelt jelképes szobrokkal. (...) Kaehszmann a kisbéri Batthyány-kastély számára faragott egy

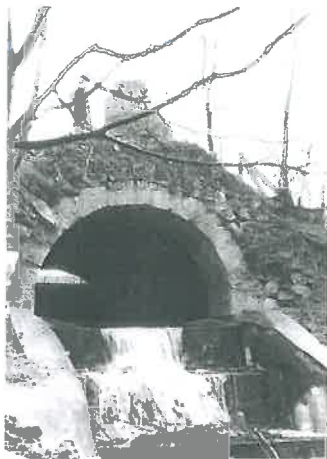
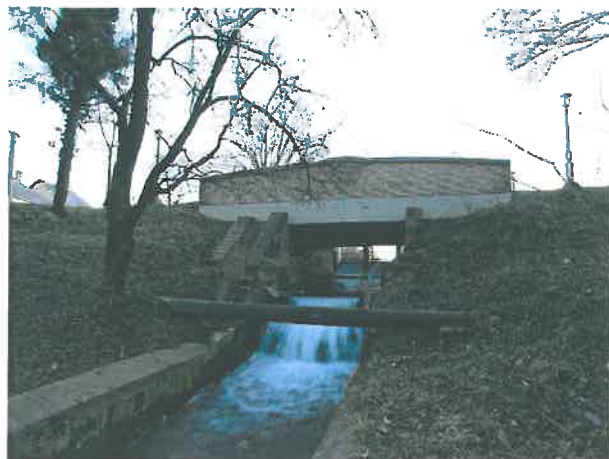
4-5. A híd 1983-ban (Forster Kp. Tervtára, ltsz. 31176), majd az átépítést követően (HNG, 2011)

A kastélykertet a Kisbér-ér (és annak vizének felhasználásával megalkotott tórendszer) szervezi egységbe (1-2. kép). A kastélytól északkeleti irányban enyhén lejtős terep indul a mintegy 120-150 méterre folyó patak felé, ahonnan ismét emelkedni kezd a felszín a Wenckheim-halom irányába. Ez a kastélykert legmagasabb pontja, amely a Pokol nevezetű hűtőzót, műbarlangot rejti magába. A domb tetejéről tárult fel a kastélykert teljes pompájában, ahonnan vissza lehetett pillantani a kastélyra. A kastély déli szárnyáról kitekintve a kb. 4 ha nagyságú tó vize csillogott, amely előtt a Neptun-szobor és a vízesés (egy kőhíd-zsilip-konstrukció) staffázsépítménye látszott. A Park-tó mögött (tovább déli irányban) – a jelenlegi gát után – egy kb. 6000 m² nagyságú, hosszúkás sziget található. Ennek végénél egy – egyes részleteiben Neptun-hídhöz hasonló – kőköhíd található (illetve annak északi pofafala); kialakítását megtekintve elképzelhető, hogy ez a híd egyben egy antik forrásépítményt formázott. (A híd déli pofafala elpusztulhatott. A hidat valószínűleg 1930-ban restaurálták, átépítették.)

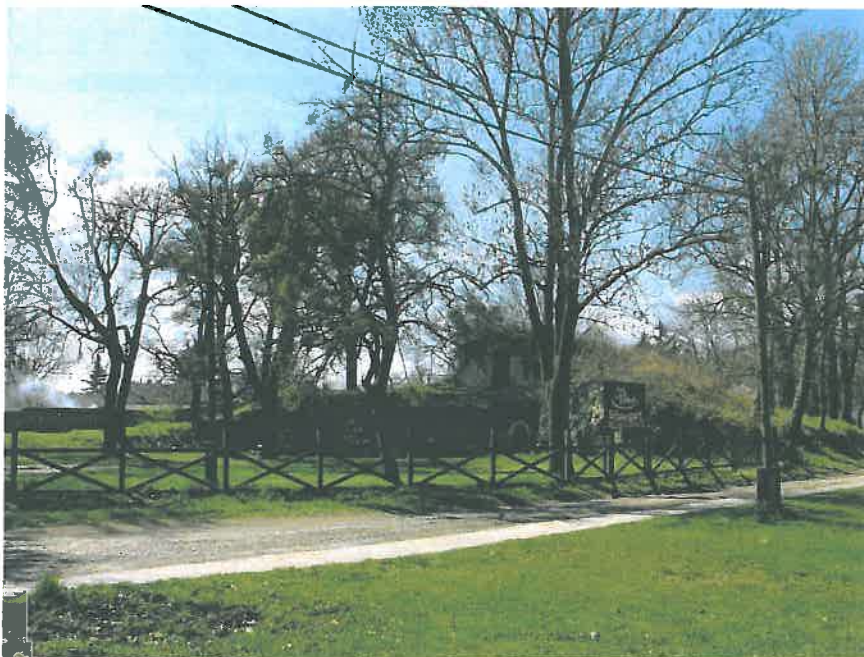
8. Pokol Sörkert (grotta), egykori Wenckheim-halom, hrsz. 882/2 (HNG, 2016)

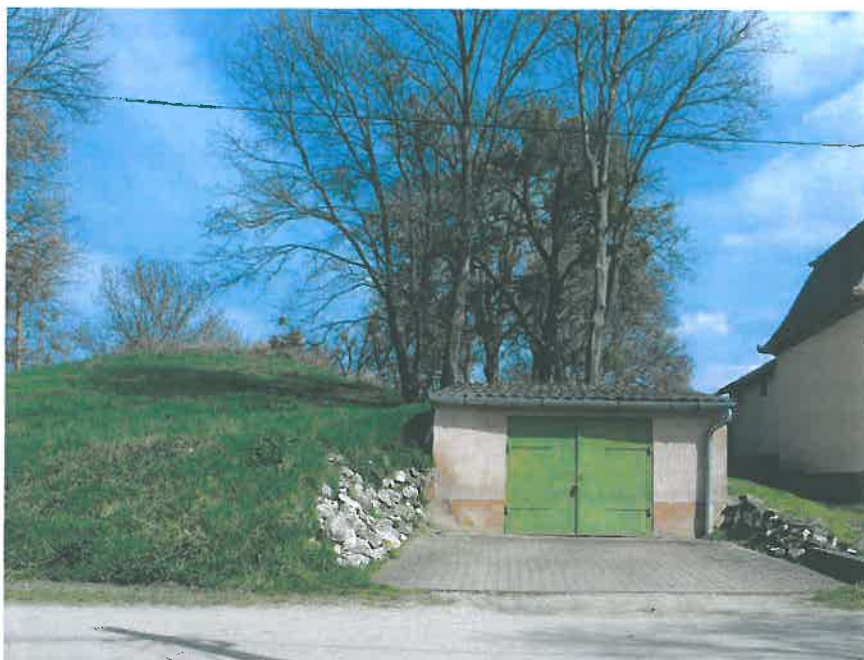
9. Garázs a Wenckheim-halom kastély felé eső délnyugati sarkában,
Szabadság utca, hrsz. 882/1 (HNG, 2016)

A kastélykertből 1946-ban egy újonnan létesített utcával (Szabadság utca) egy jelentős darabot vágtak le. Ez a változás bár beavatkozott a kert szerkezeti egységébe, a kastély és a grotta közti látványkapcsolatot csak részlegesen tette tönkre. A domb tetejéről át lehet látni a patakparton épült egyemeletes házak fölött. (A halom délnyugati végében egy garázst alakítottak ki a hrsz. 882/1 telken.)

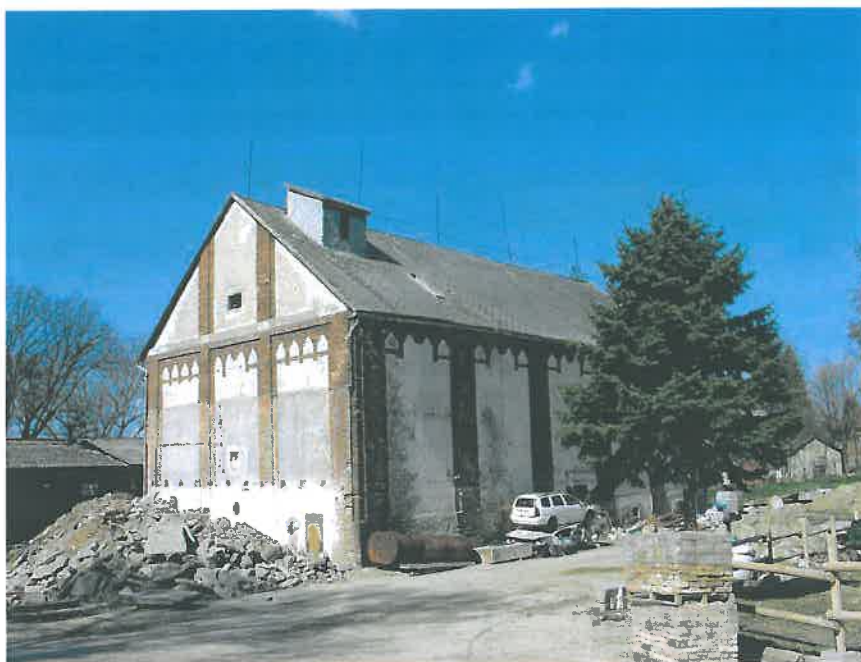
10. Az egykori magtár épülete, hrsz. 1032/1 (HNG, 2016)

A kastélykert északi részébe, a 81-es főút alatti részen, a szocializmus idején beépítettek egy – átlagosan földszint + négyemeletes – lakótelepet (Batthyány tér), többféle kiszolgáló épülettel, itt építették fel a rendőrség épületét, egy gyógyszertárat, valamint a Boldogasszonyról elnevezett római katolikus templommal szemben a Bakony Áruházat. Egyik épület sem képvisel jelentős építészeti értéket, sőt, kifejezetten igénytelen épületekről van szó, amelyek jelenlétükkel zavarják a műemléki értékek érvényesülését, a történeti látványkapcsolatokat (pl. a Pokol és a templom között). Az épületek jövőbeli elbontása határozottan indokolt, különös tekintettel az áruházra. Értéket képvisel azonban az egykori magtár épülete (hrsz. 1032/1), amely szerencsére helyi védelmet élvez.

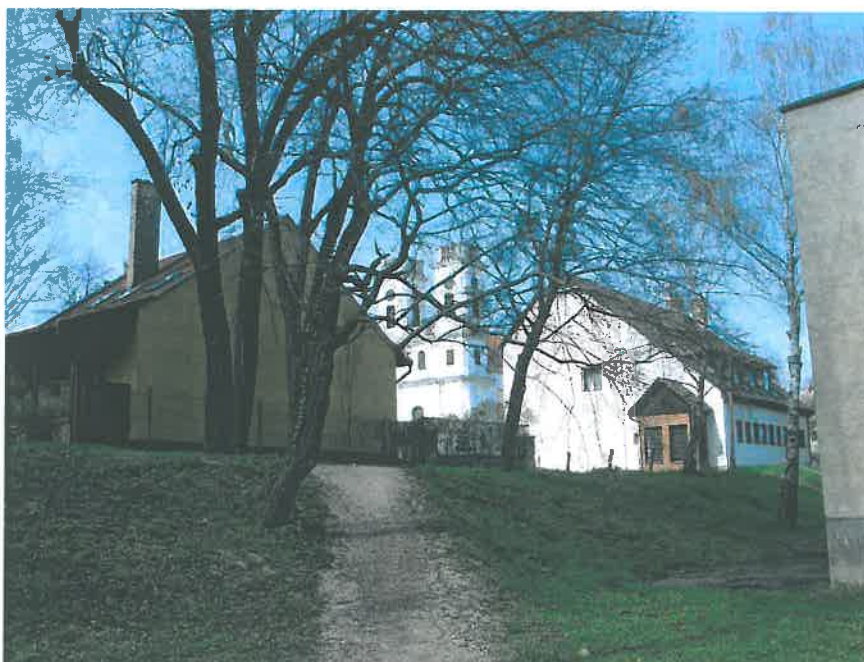
13. Jobbra a rendőrség épülete, balra a gyógyszertár épülete, amelyek betakarnak a kéttornyú Nagyboldogasszony templom látványába (HNG, 2016)

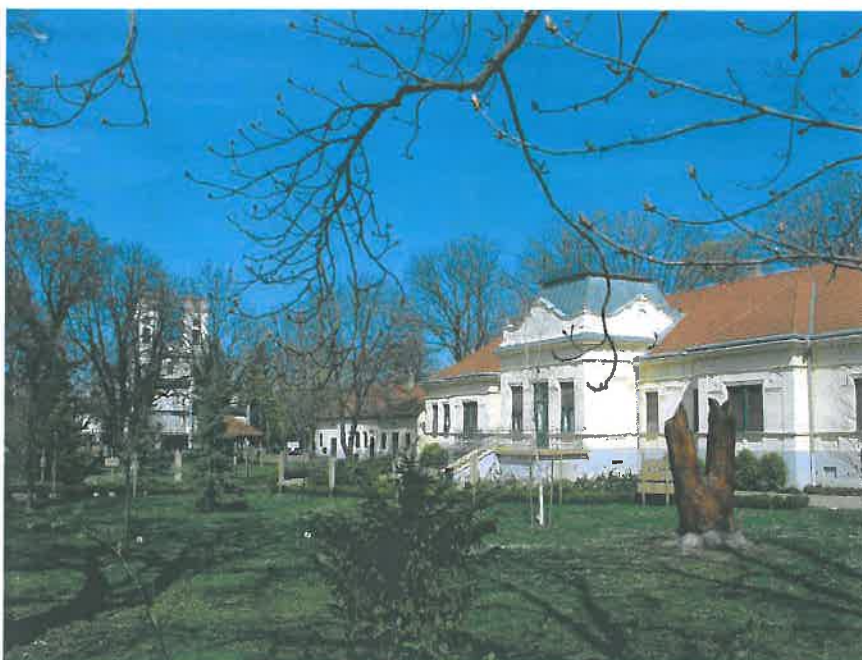
17. A volt Ménesparancsnokság, mögötte a rk. templommal;
a látványkapcsolatba a Bakony Áruház silány építészeti tömege ékelődik (HNG, 2016)

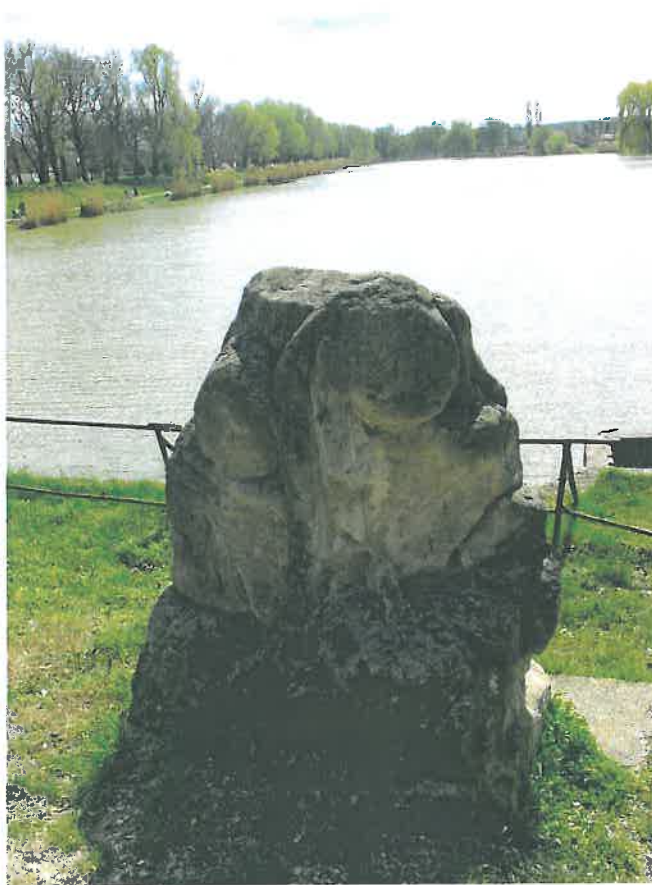
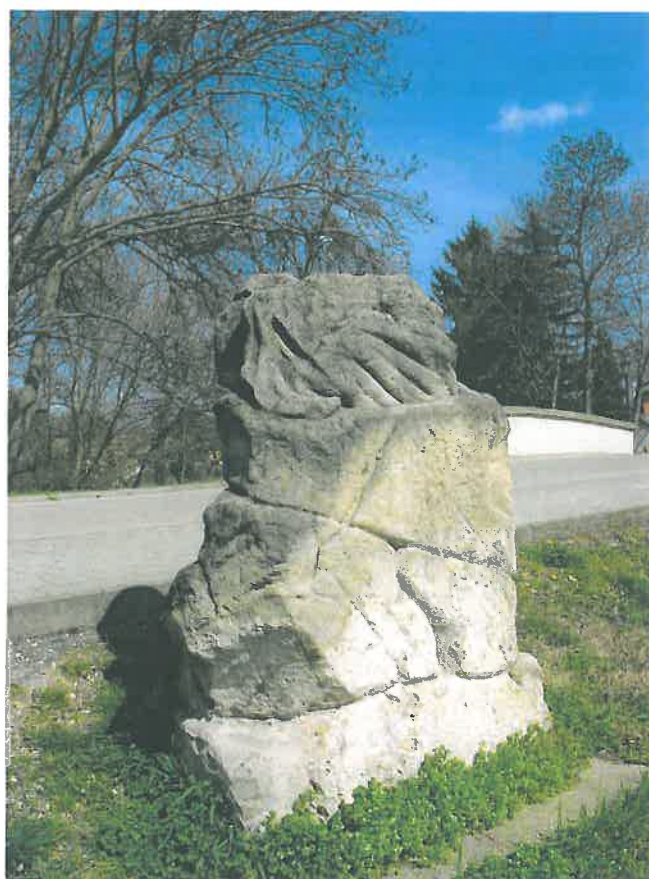
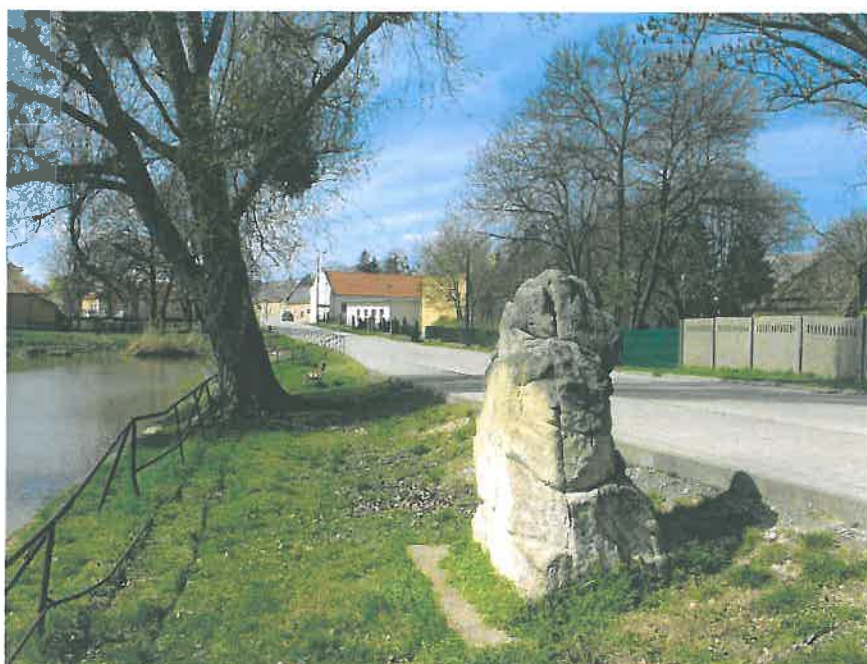
óriási női alakot, egy heverő Neptunt és az egészség géniuszát, ezenkívül sok ilyen dekoratív művet küldött más magyar főnemeseeknek is.” Mivel Lyka fekvő szoborról beszél, úgy vélem, az alkotó tekintetében is tévedett.) A Neptun-torzót elmozdították eredeti helyéről, de legalább nem vitték messzire: a híd közelében, a gáton maradt. Ma már alig ismerhető fel az alak: sziklatrónusa, törzse és ágyékkötője maradt csak meg. A szobor felületét otromba vésetek sebzik.

23. A Neptun-szobor torzója a tó északi partján (HNG, 2016)

24. A Neptun-szobor torzója a tó északi partján (HNG, 2016)

25. A Neptun-szobor torzója a tó északi partján (HNG, 2016)

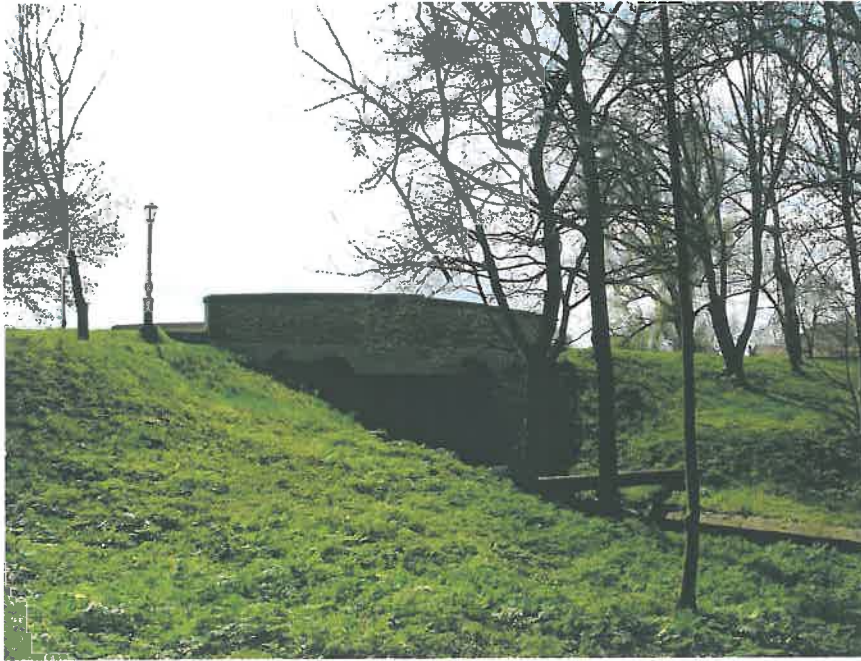
26. A felismerhetetlenségig átalakított középső híd a Park-tó északi, kastély felőli oldalán (HNG, 2016)

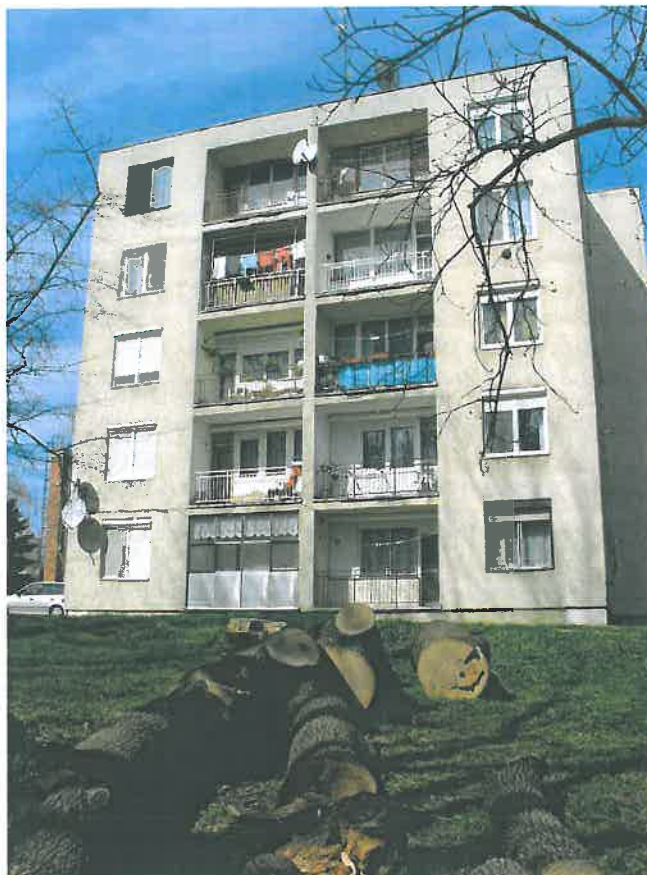
A jelenleg közparkként működő kastélykert növényállománya a lakótelep és kórház terjeszkedése miatt (is) súlyos károkat szenvedett az elmúlt évtizedekben; nemrég egy ősfát (valószínűleg magas kőrist, kb. 100 cm törzsátm.) vágtak egy egyik 4 emeletes társasház (hrsz. 1035/35) előtt. A kastélykertben több idős platánfa (szoliter és csoport: hrsz. 1067/1), magas kőris, vadgesztenye és juhar áll. A parkban az elmúlt években játszóteret, kültéri fitness teret létesítettek, valamint a 81-es út felé eső kertrészen 1956-os emlékművet avattak. A kastélykert jelenlegi állapotát a 8-43. sz. fotók mutatják be.

35. Egy közelmúltban kivágott történelmi értékű magas kőrisfa a kastélypark északnyugati részén (HNG, 2016)

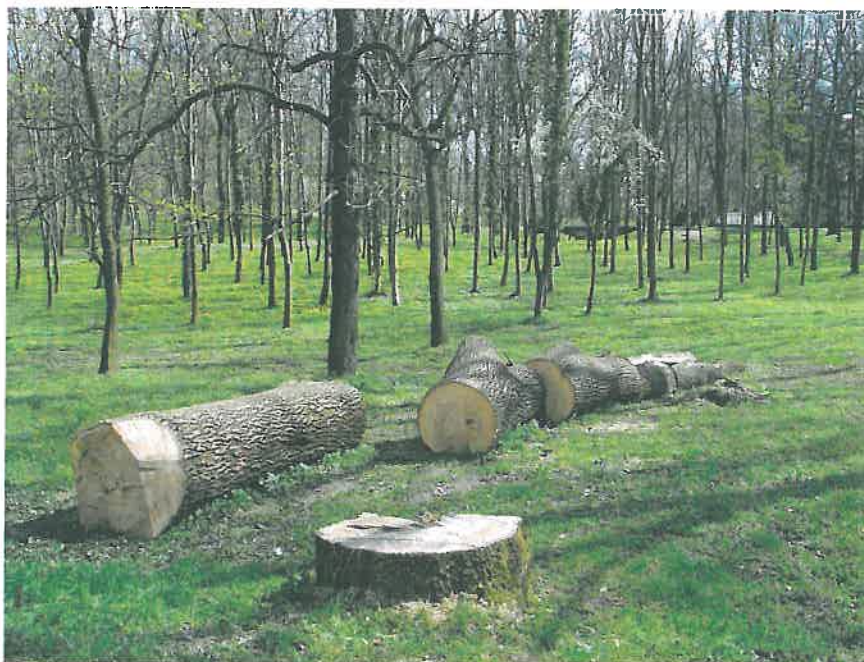
36. A „ház veszélyeztetése miatt” kivágott egészségesnek látszó magas kőris maradványa (HNG, 2016)

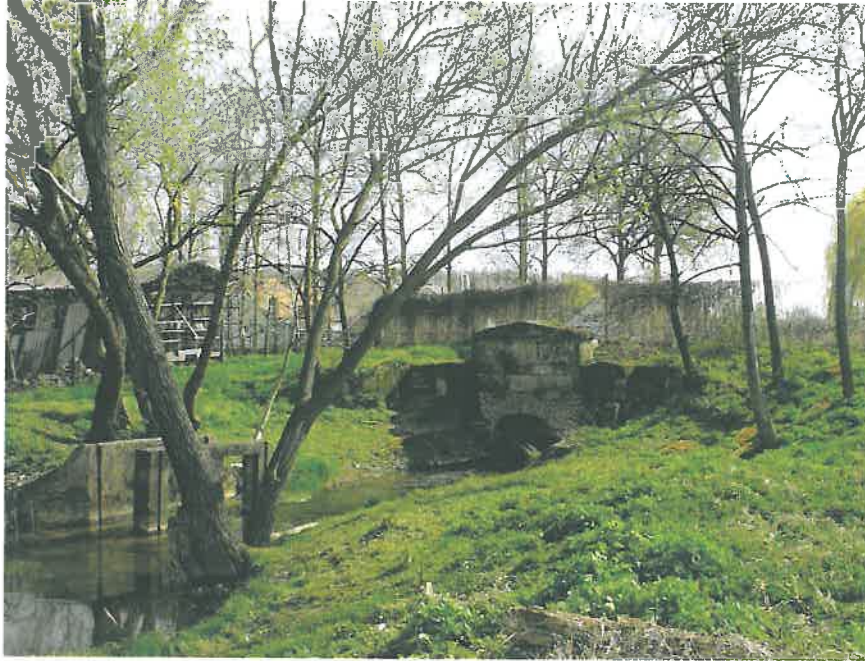
40. A felső köhid északi pofafala, amely akár kert staffázsépítmény (mitologikus motívumokkal díszített mesterséges forrás) is lehetett (HNG, 2016)

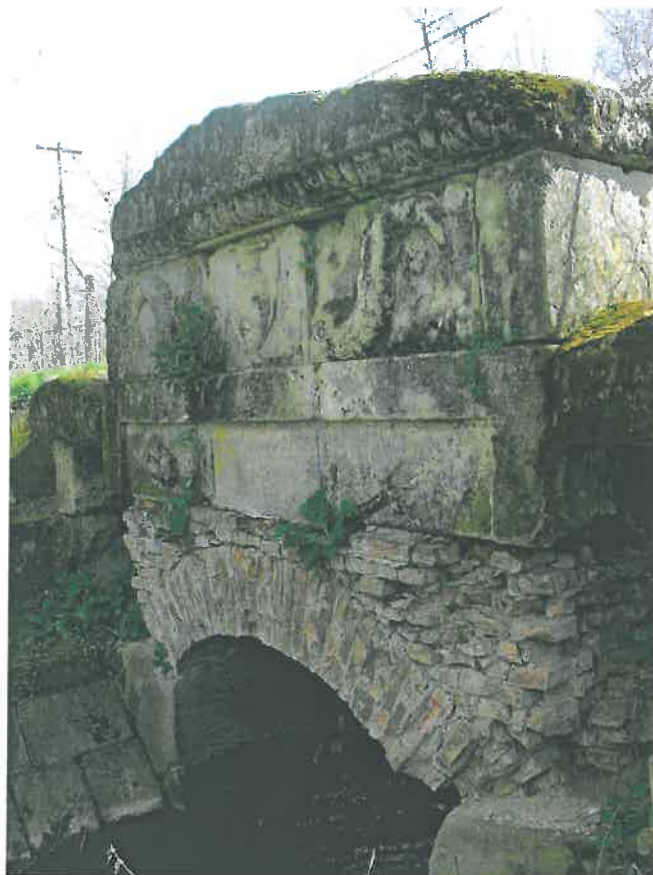
Feltétlen említést kell tenni a Park-tó „feletti” sziget végében (tehát a kastélykert déli részén, a Szent János téren) található kőhídról is, amelyre Dimény Gábor hívta fel a figyelmemet. A kőhíd északi homlokzatának felső képszékén egy antikizáló vízmerítő kancsó látható, amelyre két delfin tekint. A téglaboltozat fölötti, kertelt, három részből álló kötömb közepső tagján „1930” felirat szerepel (véltetően az átépítés/felújítás dátuma), amelyet két oldalán egy-egy tridens (háromágú szigony) fog közre. A híd félköríves boltíve kisméretű téglából falazott. A híd dél oldalán nem találhatóak figurális kőfaragványok, de több faragott párkányelem, építőkő még megvan. A híd északra tekintő homlokzati része – véleményem szerint – antikizáló mesterséges forrás, staffázsépítmény is lehetett, amely rokonságot mutat a közepső (a rendszerváltozás után helyrehozhatatlanul átalakított) Neptun-híddal.

41. Az 1930-ban (véltetően) felújított/átépített köhid északi homlokzatának felső képszején egy antikizáló vízmerítő kancsó látható, amelyre két delfin tekint. A téglaboltzat fölötti, kertelt, három részből álló kötömb közepső tagján „1930” felirat szerepel, amelyet két oldalán egy-egy tridens (háromágú szigony) fog közre. (HNG, 2016)

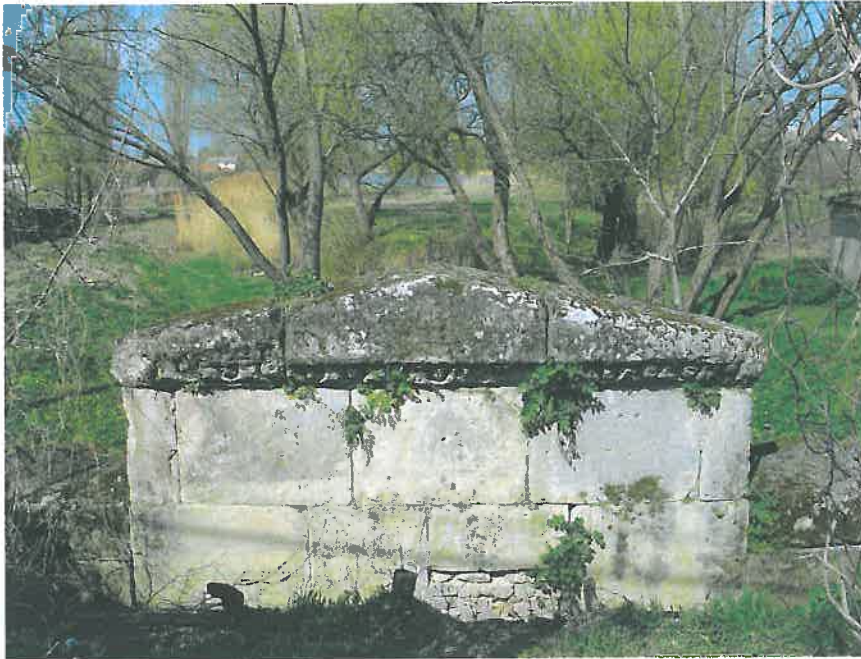
42. A timpanon (oromzat) alján a tojássor körbefut (HNG, 2016)

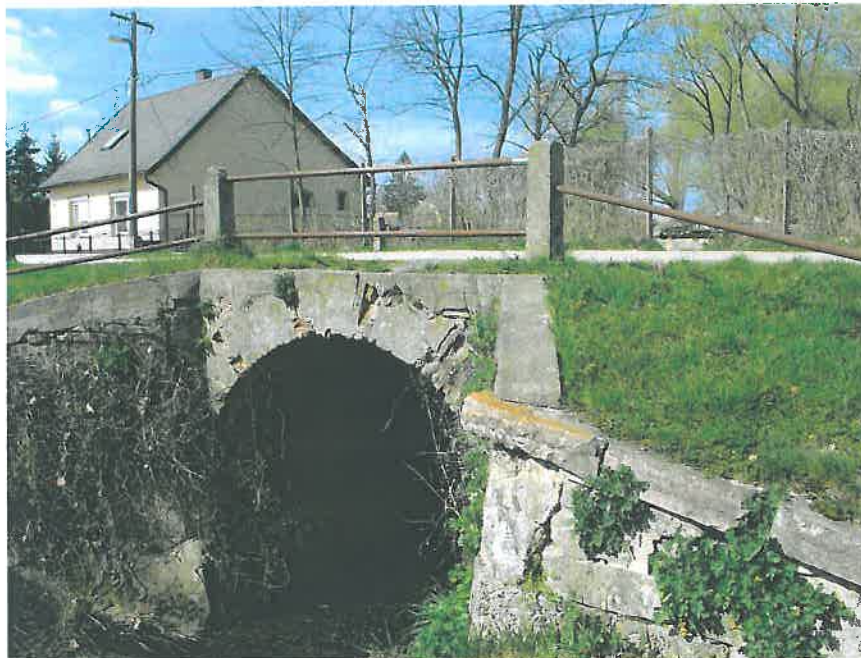
43. A híd déli oldalán a régi hídból megmaradt kemény kötömbök láthatóak (HNG, 2016)
