A műemléki értékre vonatkozó értékvizsgálati dokumentáció

Batthány-Wenckheim-kastély parkja

műemléki érték:
kastélykert

Megnevezése:	Bathyány-Wenckheim-kastély parkja
Kiterjedése:	a történeti állapothoz képest csonka (lásd. hrsz-ek)
Fajtája:	történeti kert
Típusa:	kastélykert
Stílusa:	tájképi
Jellemző datálása:	1790-1830

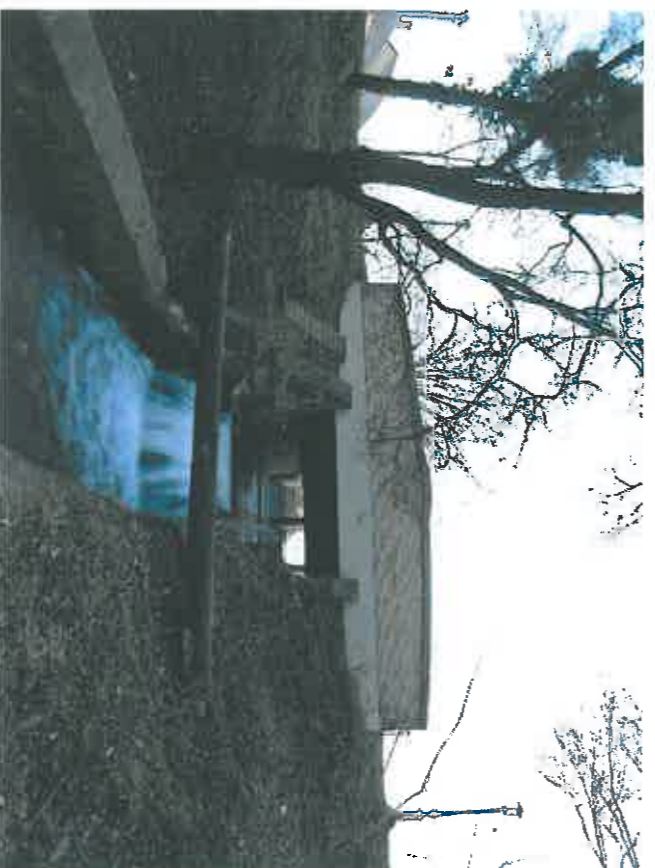
4-5. A híd 1983-ban (Forster K.p. Tervára, ltsz. 31176), majd az átépítést követően (HNG, 2011)

A kastélykertet a Kisbér-ér (és annak vizének felhasználásával megalkotott tórendszer) szervezi egysebbe (1-2. kép). A kastélytól északkeleti irányban enyhén lejtős terep indul a mintegy 120-150 méterre folyó patak felé, ahonnan ismét emelkedni kezd a felszín a Wenckheim-halom irányába. Ez a kastélykert legmagasabb pontja, amely a Pokol nevezetű hűtőzöt, műbarlangot rejt magába. A domb tetejéről tárult fel a kastélykert teljes pompájában, ahonnan vissza lehetett pillantani a kastélyra. A kastély déli szárnyáról kitekintve a kb. 4 ha nagyságú tó vize csillogott, amely előtt a Neptun-szobor és a vízesés (egy kőhíd-zsilip-konstrukció) staffázsépítménye látszott. A Park-tó mögött (tovább déli irányban) – a jelenlegi gát után – egy kb. 6000 m² nagyságú, hosszúkás sziget található. Ennek végénél egy – egyes részleteiben Neptun-hídhöz hasonló – kökőhíd található (illetve annak északi pofafala); kialakítását megtekintve elképzelhető, hogy ez a híd egyben egy antik forrásépítményt formázott. (A híd déli pofafala elpusztulhatott. A hidat valószínűleg 1930-ban restaurálták, átépítették.)

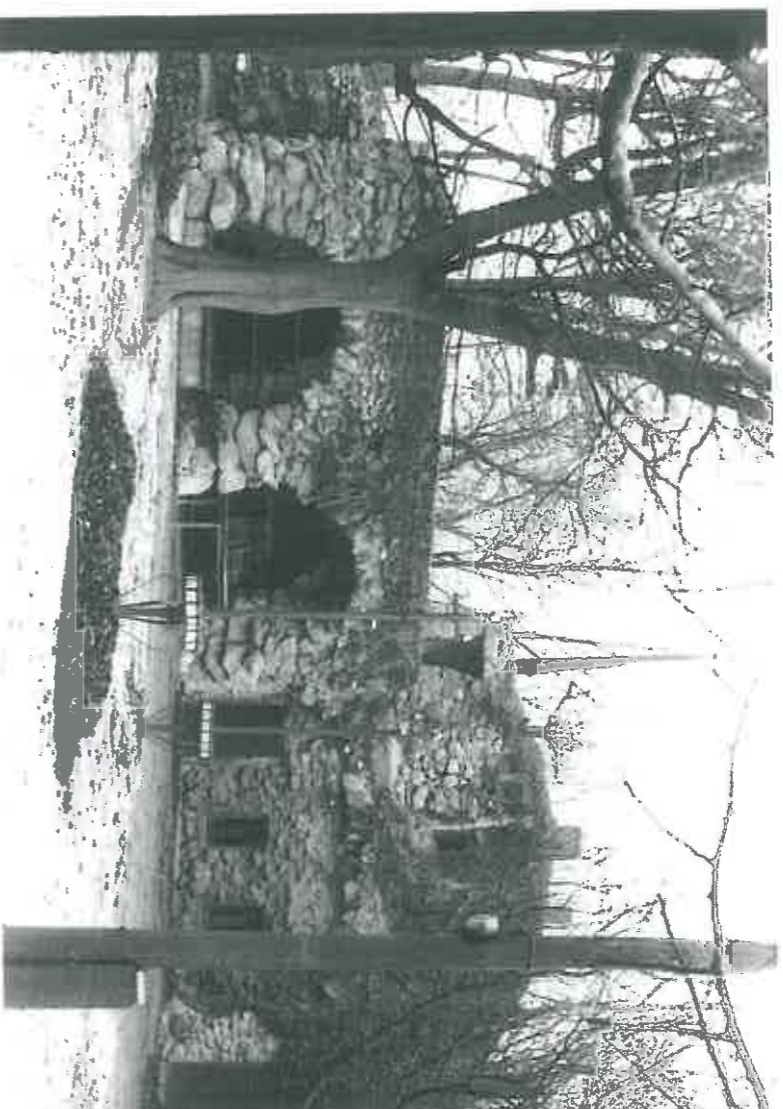
**6. A „Sörkert” (más néven „Pokol csárda”) az 1980-as évek elején
(Forster Kp. Tervára, ltsz. 31176)**

Az alapvetően szimmetrikus szerkezetű, több belső helyiségből álló építményt a kastéllal szemközti domboldal hátsó oldalába építették (6. kép). Főhomlokzatának középső (alsó) részét várfalszerűen alakították ki: két félköríves bejárat között egy vasrácsos ablaknyílás látható. Ezt a központi helyiséget két oldalról 5-5 méterre előreugró, nagy mészkösziklákából épített „hűtőbarlangok” fogják közre. Az építmény teljes homlokzati hossza mintegy 26 m; a földszinti traktus magassága 3,6 m. (A hűtőzt tetején téglából falazott építmény látható, amely részben későbbi ráépítés, a Wenckheim-emlékmű maradványa lehet. Az „emelet” homlokzati falát a fényképek tanúsága szerint eredetileg rusztkus kő fedte, amely ma már nem látható.)

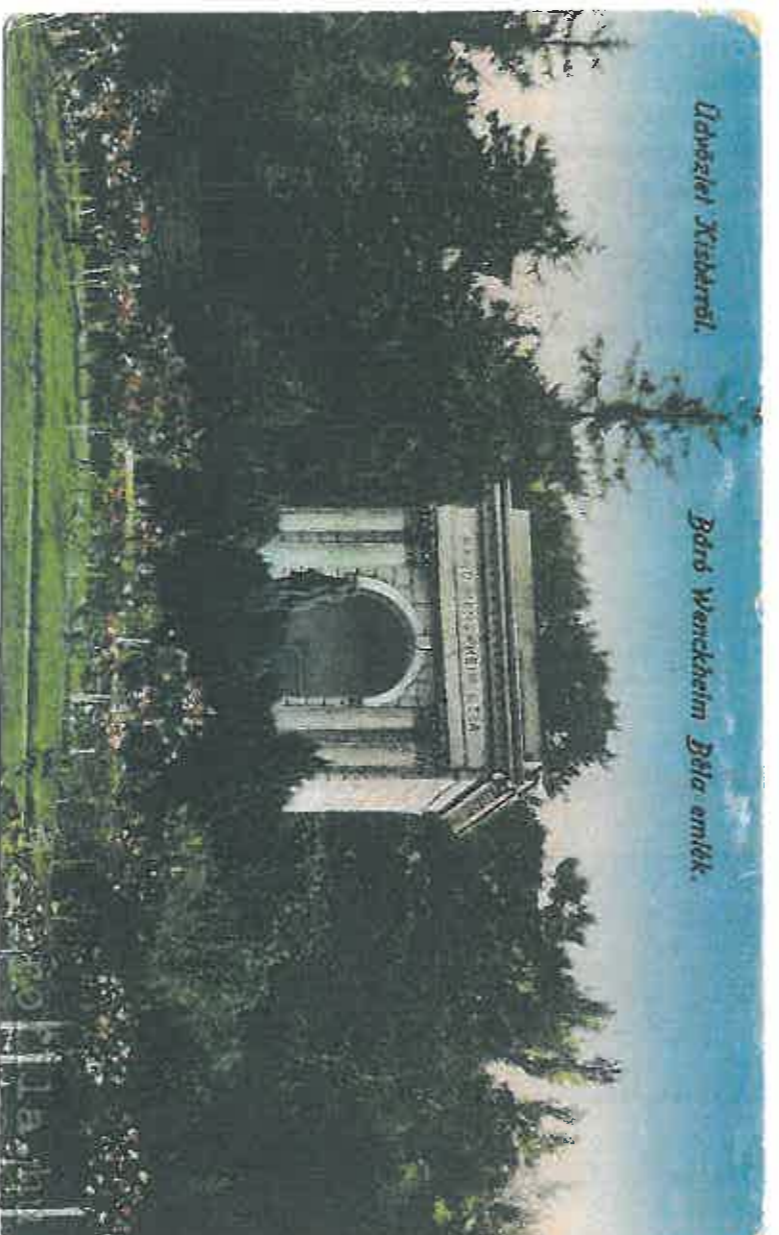
**7. Wenckheim Béla emlékműve a mesterséges domb kastély felőli oldalán
(képeslap az 1900-as évek elejéről [Profilja])**

Br. Wenckheim Béla halála után – a telivértényésztsében nyújtott segítségével elismeréseként – diadalívszerű, klasszicista emlékművet építettek a mesterséges domb tetején (7. kép). A „diadalív” előtt 1901-ben avatták fel Fadrusz János, Wenckheim Bélát ábrázoló bronz lovasszobrát. (Azóta hívják Wenckheim-halomnak a hűtőző-dombot.) Az emlékművet 1940-ben Párvy Adolf ménesparancsnok lebontatta, és a lovasszobrot a lovarda előtti központi téren állíttatta fel.

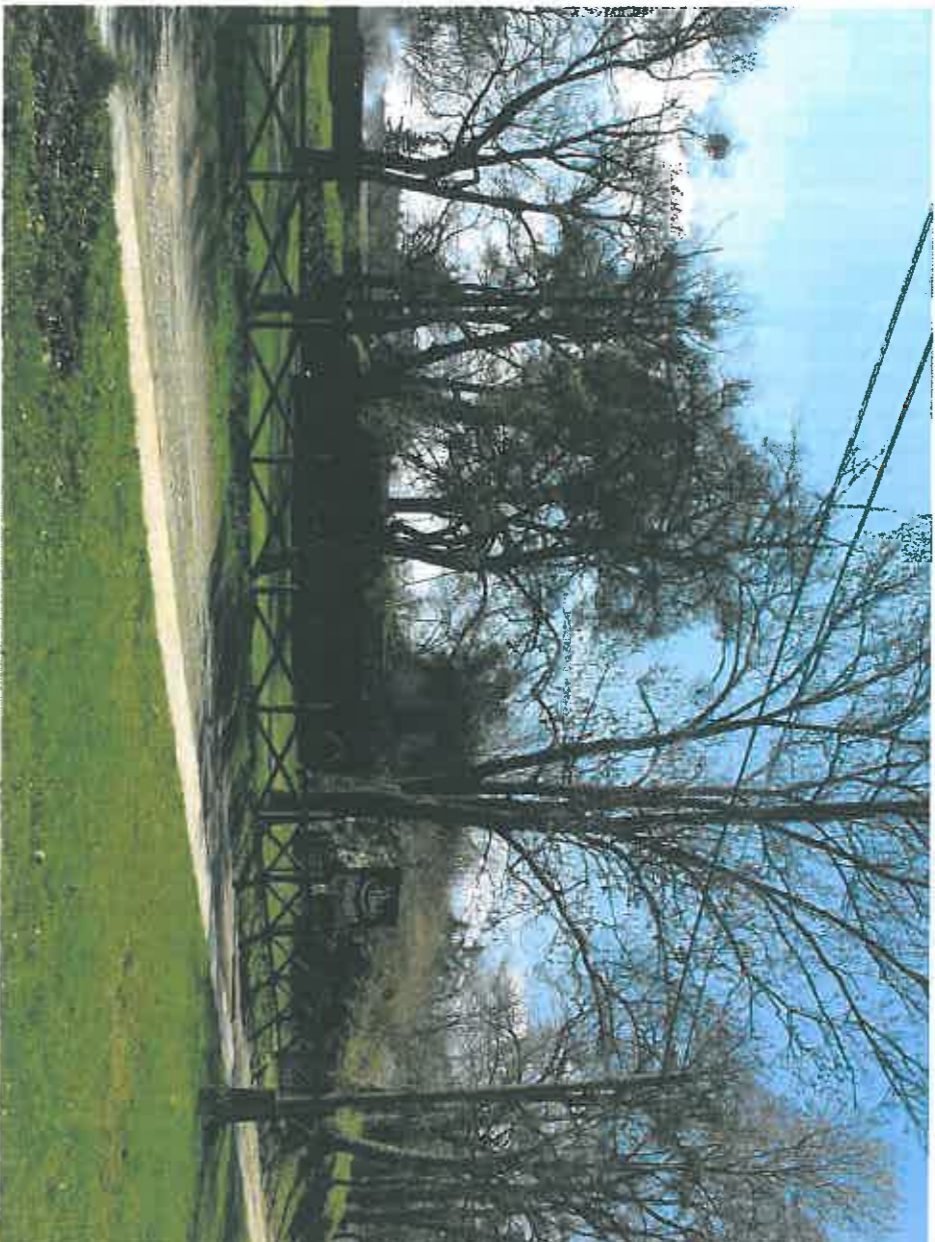
8. Pokol Sörkert (grota), egykori Wenckheim-halom, hrsz. 882/2 (HNG, 2016)

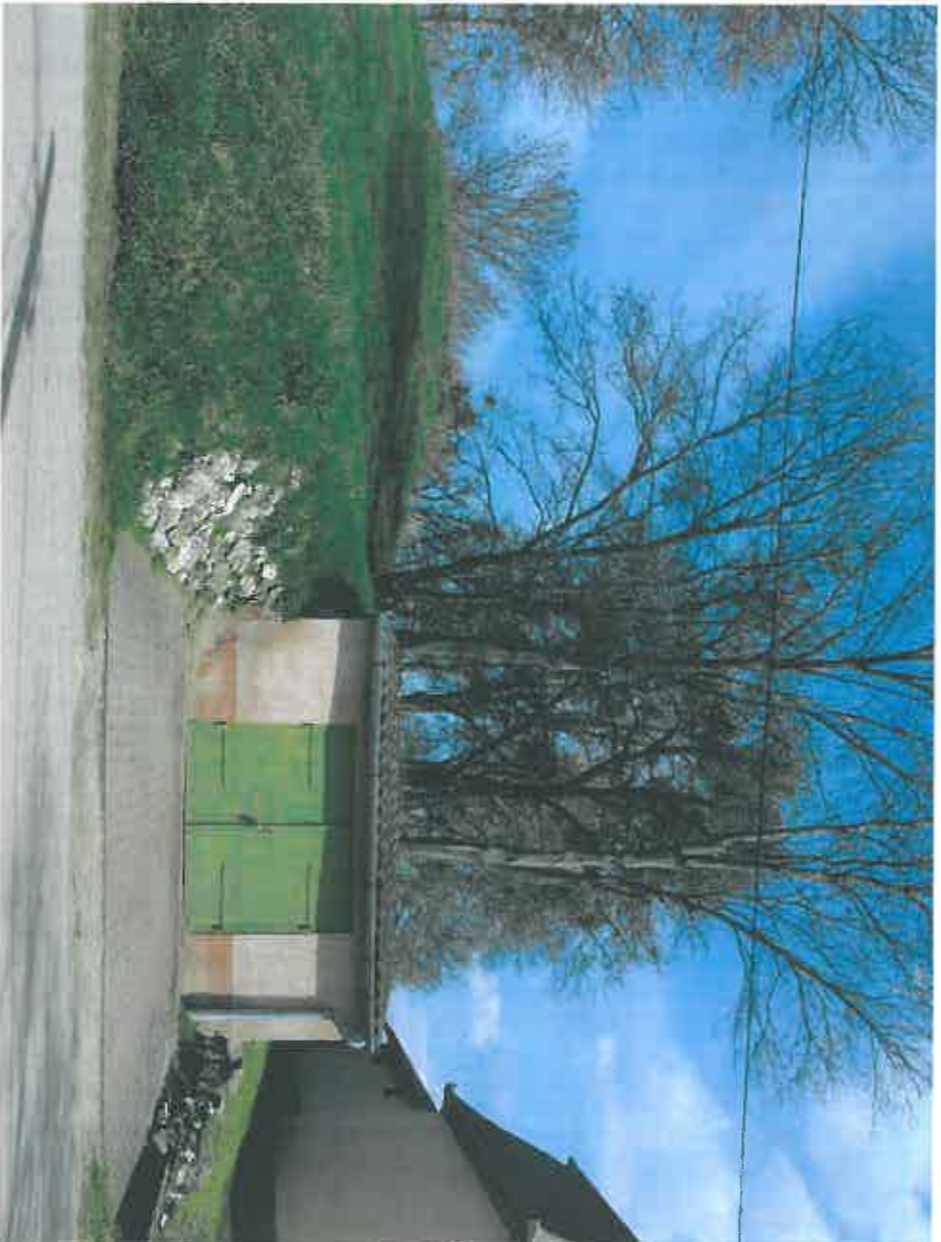
**9. Garázs a Wenckheim-halom kastély felé eső délnyugati sarkában,
Szabadság utca, hrsz. 882/1 (HNG, 2016)**

A kastélykertből 1946-ban egy újonnan létesített utcával (Szabadság utca) egy jelentős darabot vágtak le. Ez a változás bár beavatkozott a kert szerkezeti egységébe, a kastély és a grotta közti látványkapcsolatot csak részlegesen tette tönkre. A domb tetejéről át lehet látni a patakparton épült egyemeletes házak fölött. (A halom délnyugati végében egy garázst alakítottak ki a hrsz. 882/1 telken.)

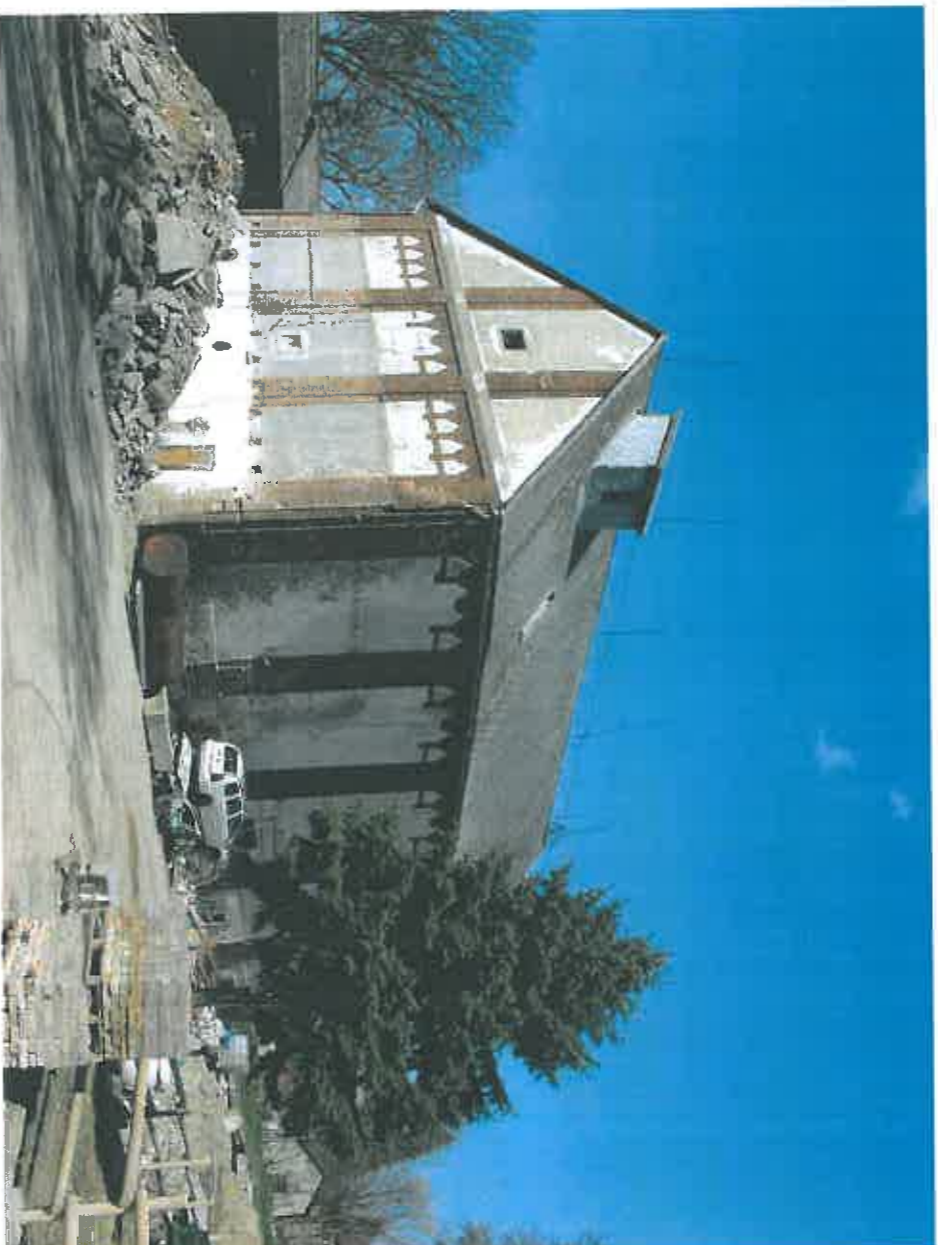
10. Az egykori magtár épülete, hrsz. 1032/1 (HNG, 2016)

A kastélykert északi részébe, a 81-es főút alatti részen, a szocializmus idején beépítettek egy – átlagosan földszint + négyemeletes – lakótelepet (Bathány tér), többféle kiszolgáló épülettel, itt építették fel a rendőrség épületét, egy gyógyszerárát, valamint a Boldogasszonyról elnevezett római katolikus templommal szemben a Bakony Áruházat. Egyik épület sem képvisel jelentős építészeti értéket, sőt, kifejezetten igénytelen épületekről van szó, amelyek jelenlétükkel zavarják a műemléki értékek érvényesülését, a történeti látványkapcsolatokat (pl. a Pokol és a templom között). Az épületek jövőbeli elbontása határozottan indokolt, különös tekintettel az áruháza. Értéket képvisel azonban az egykori magtár épülete (hrsz. 1032/1), amely szerencsére helyi védelmet élvez.

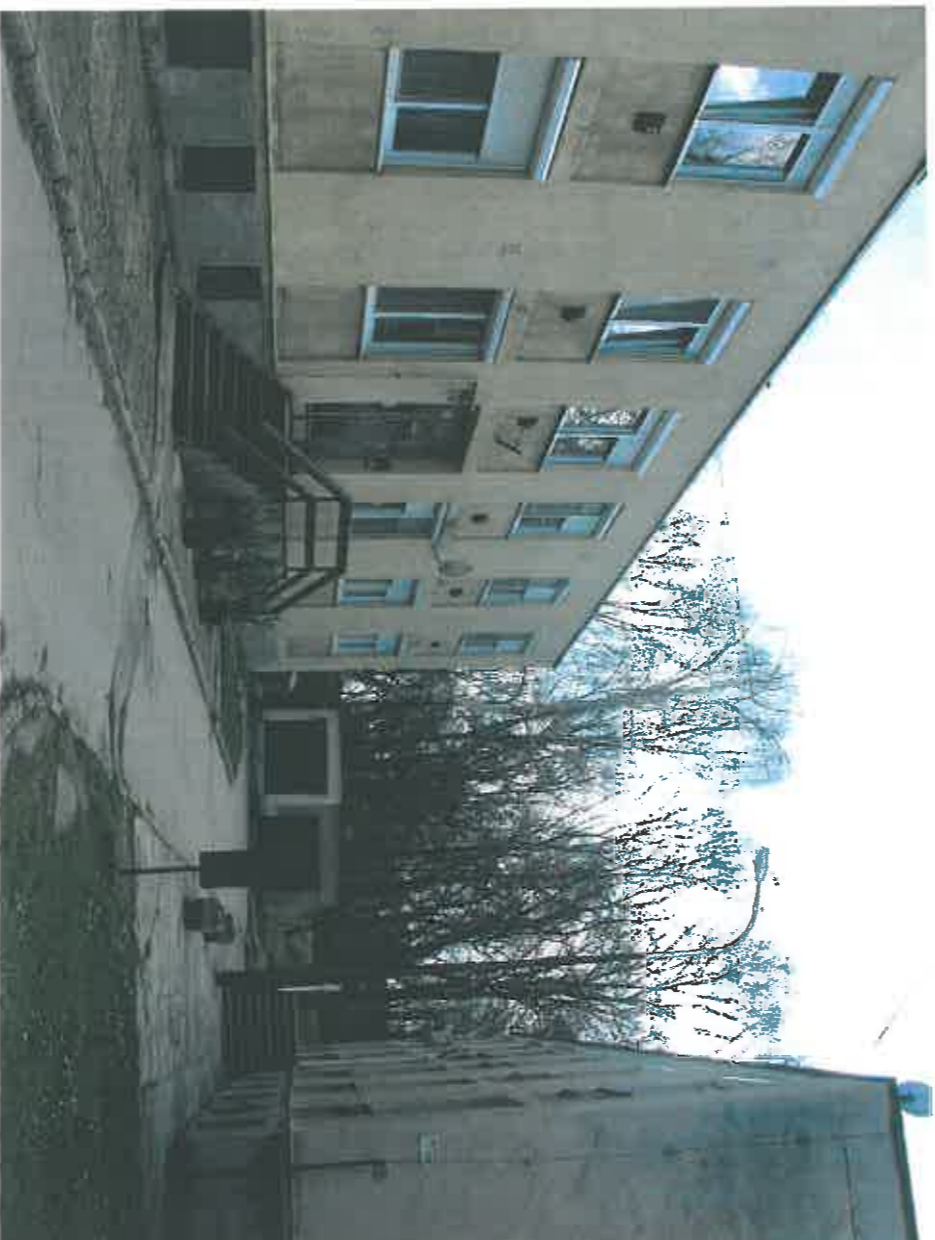
11. Lakótelep a kastélypark északnyugati részén, amelyek a hrsz. 1035/36-ban állnak (HNG, 2016)

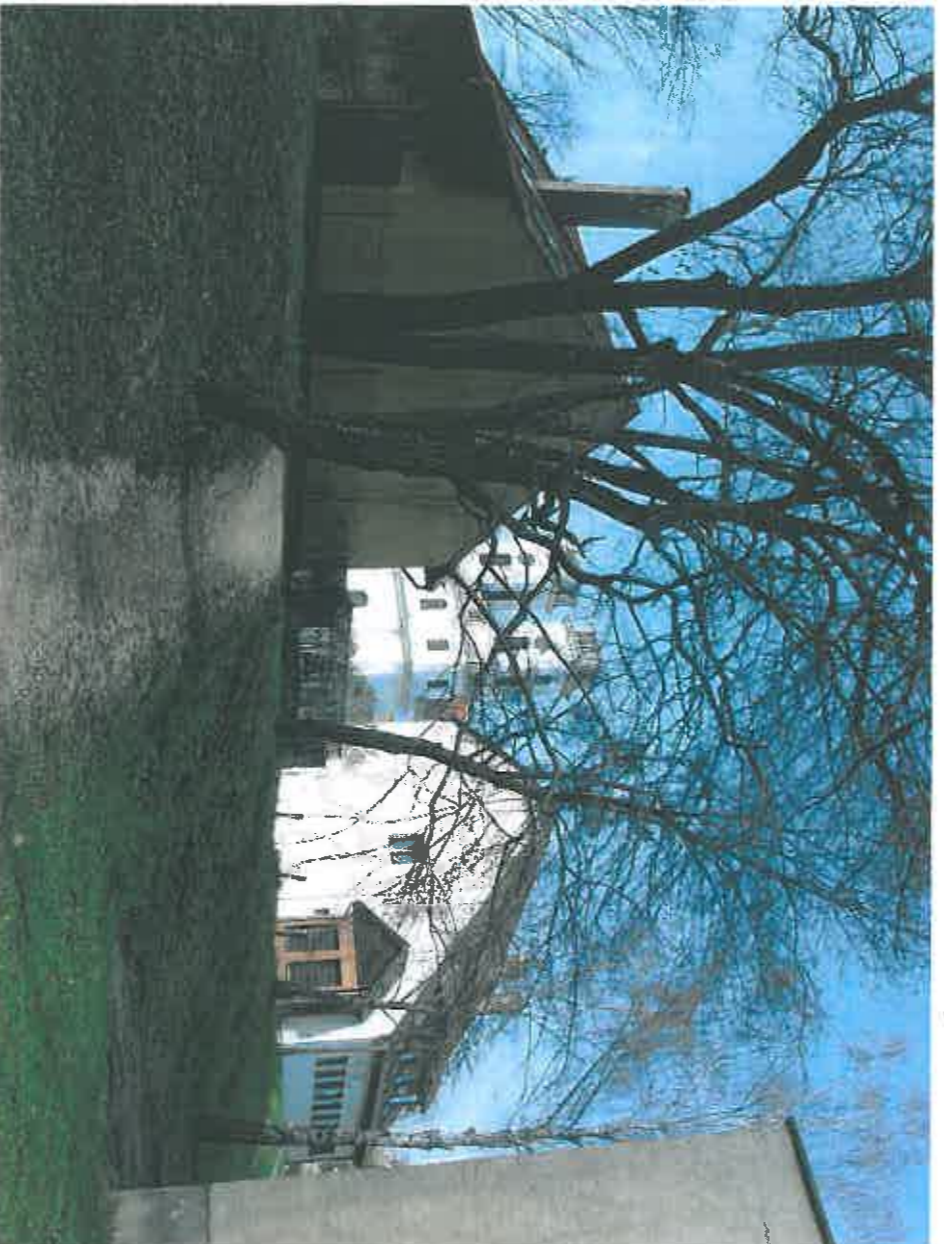
13. Jobbra a rendőrség épülete, balra a gyógyszerértár épülete, amelyek betakarnak a kéttornyú Nagyboldogasszony templom látványába (HNG, 2016)

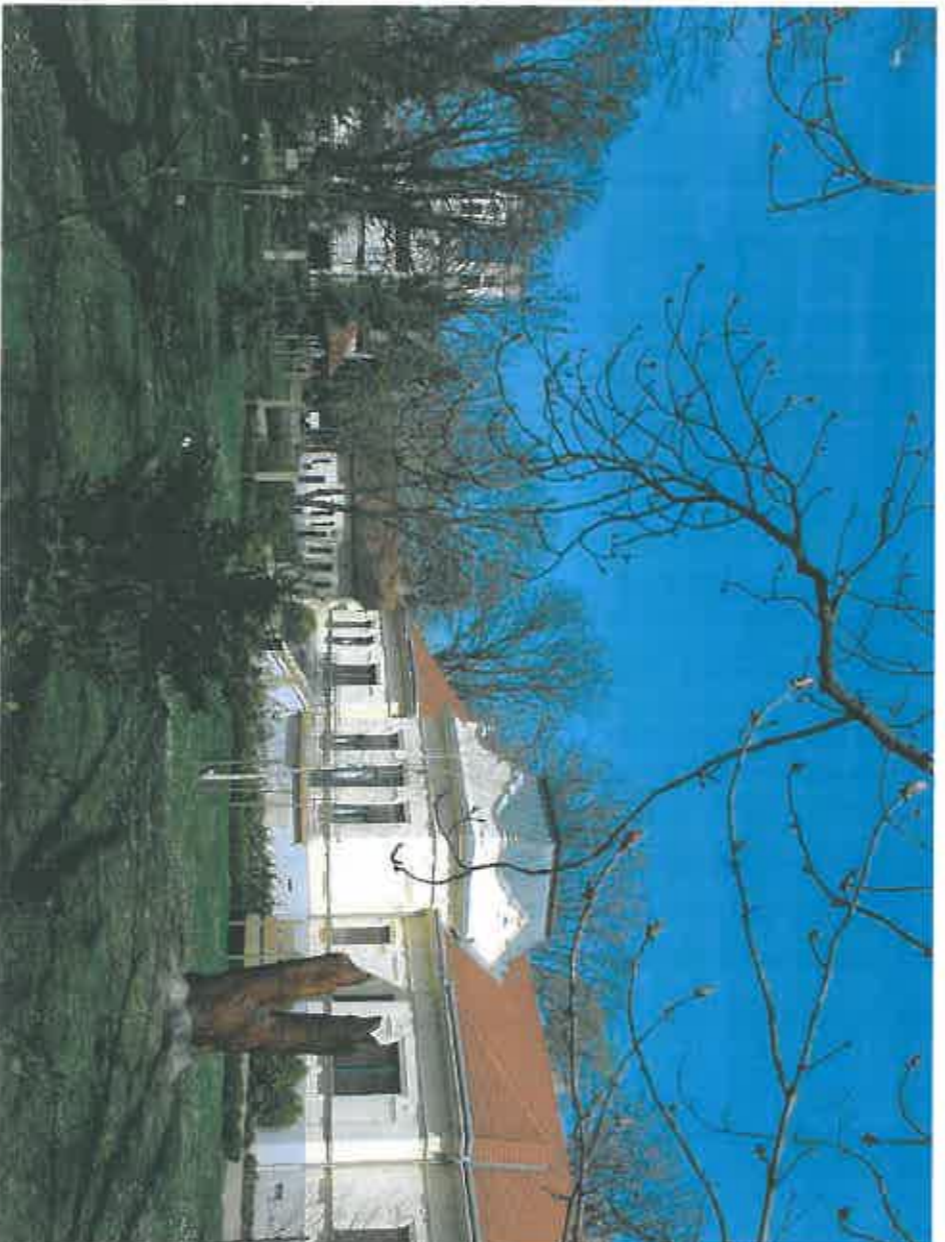
17. A volt Ménesparancsnokság, mögötte a rk. templommal;
a látványkapcsolatba a Bakony Áruház silány építészeti tömege ékelődik (HNG, 2016)

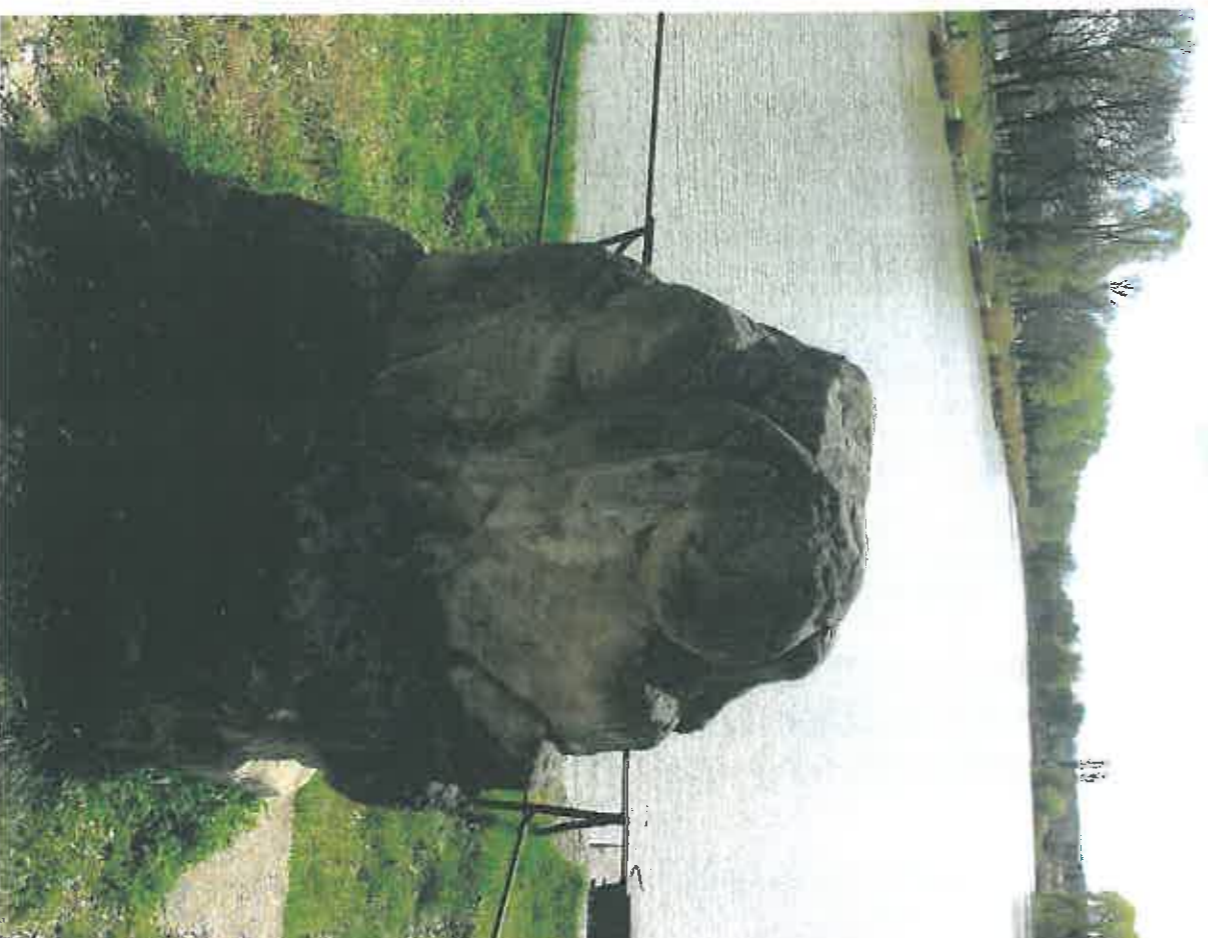
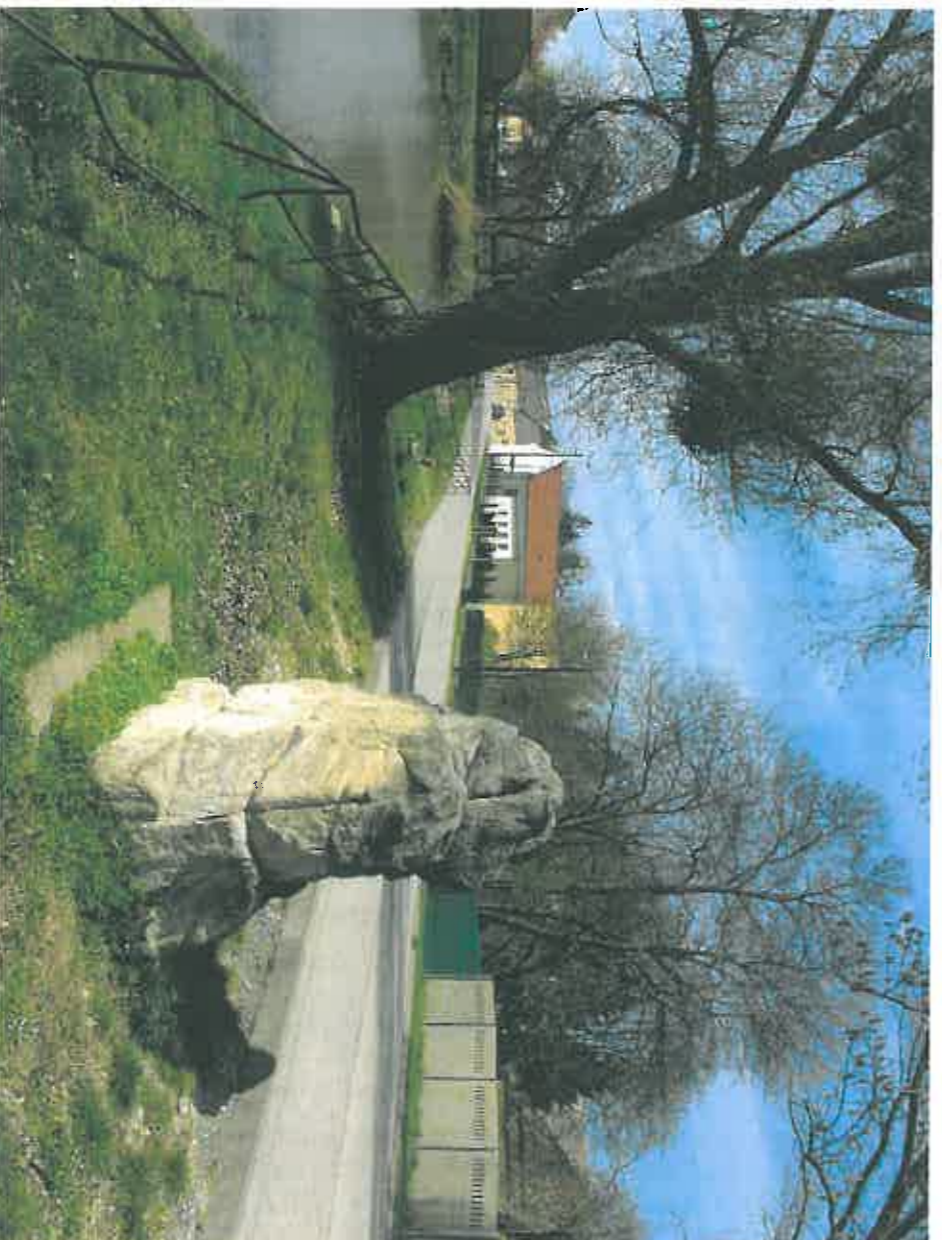
óriási női alakot, egy heverő Neptunt és az egészség géniuszát, ezenkívül sok ilyen dekoratív művet küldött más magyar főneméseknek is.” Mivel Lyka fekvő szoborról beszél, úgy vélem, az alkotó tekintetében is tévedett.) A Neptun-torzót elmozdították eredeti helyéről, de legalább nem vitték messzire: a híd közelében, a gáton maradt. Ma már alig ismerhető fel az alak: sziklatrónusa, törzse és ágyékkötője maradt csak meg. A szobor felületét otromba vésetek sebzik.

23. A Neptun-szobor torzója a tó északi partján (HNG, 2016)

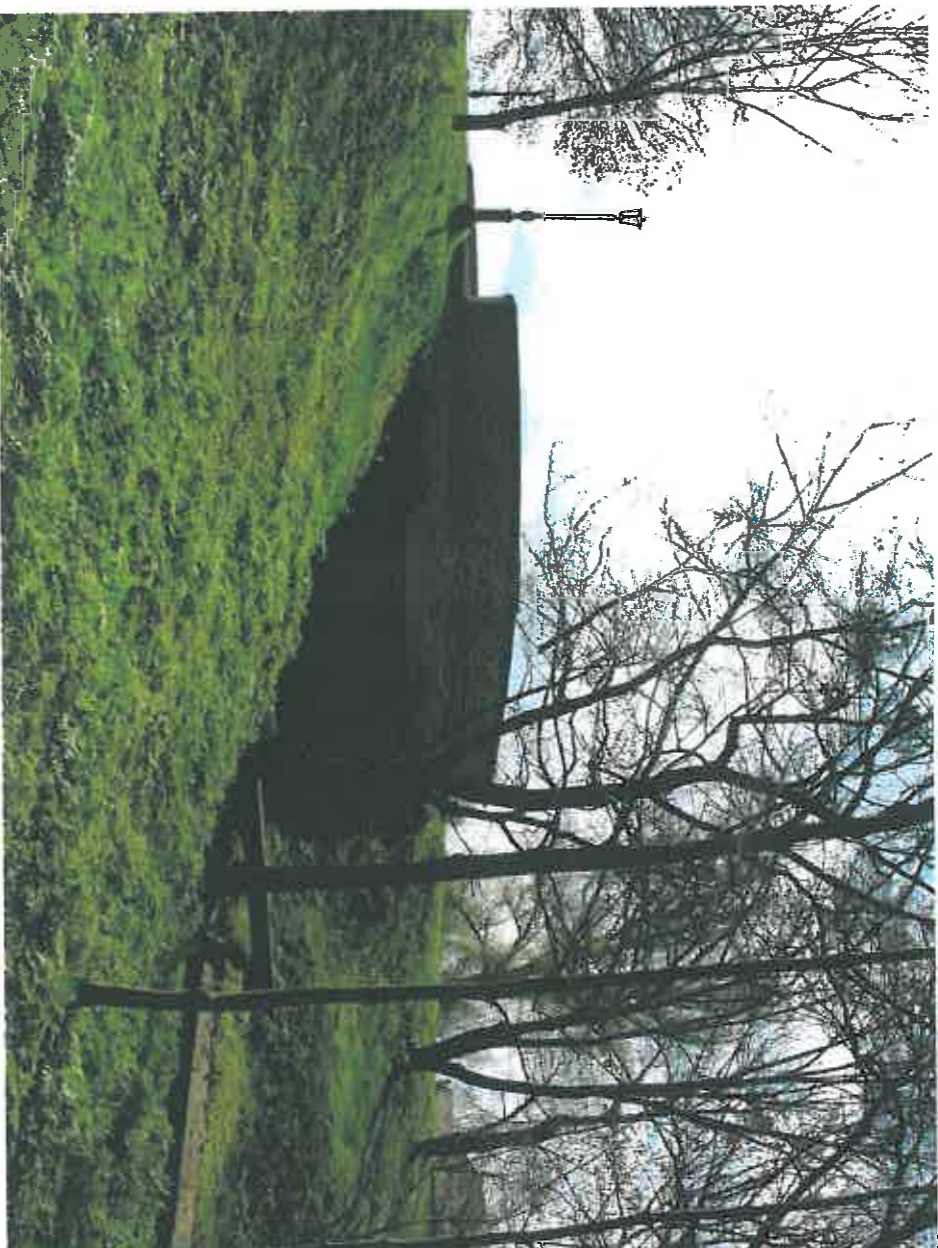
26. A felismerhetetlenségig átalakított középső híd a Park-tó északi, kastély felőli oldalán (HNG, 2016)

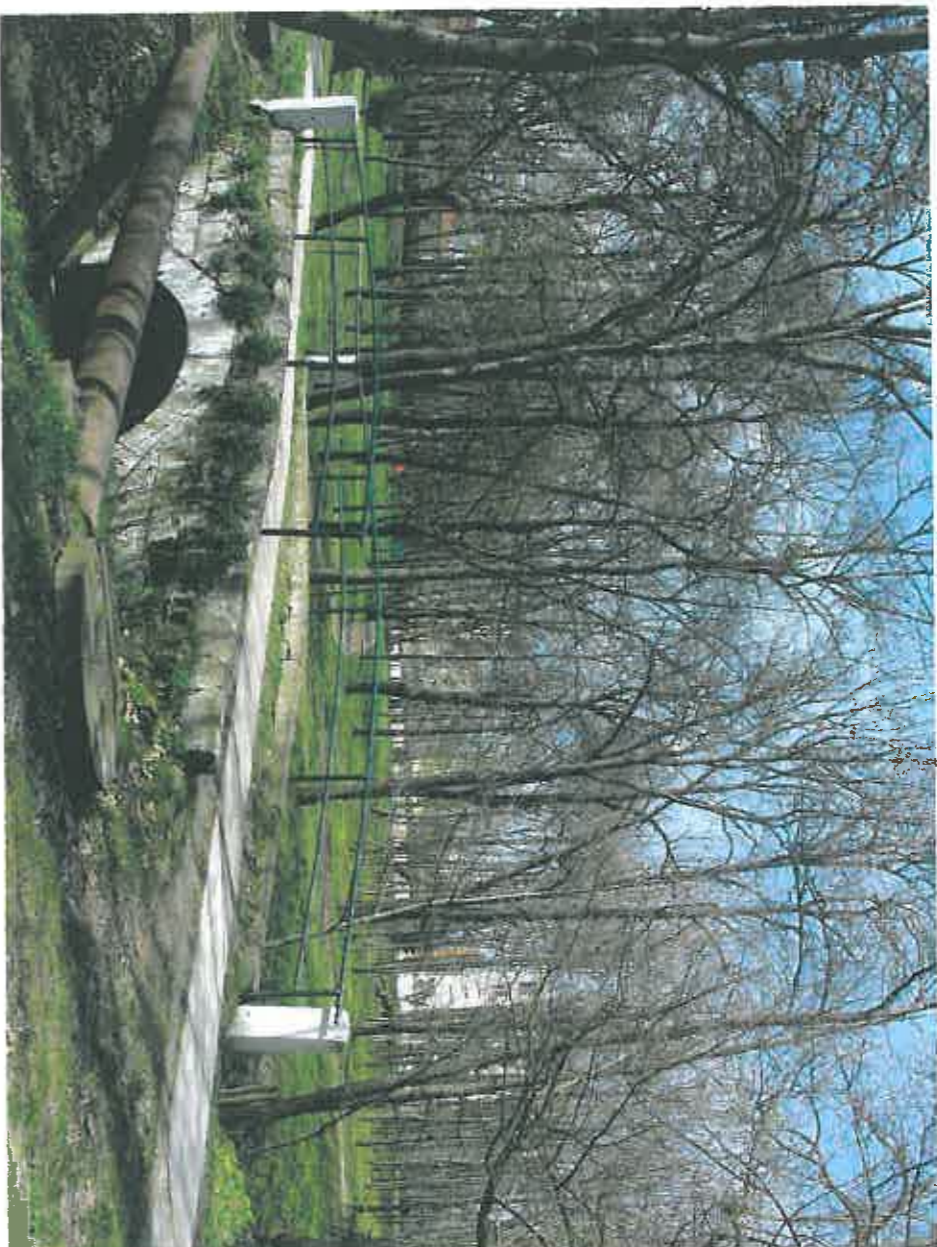
30. Az alsó köhíd déli oldala, háttérben a rk. templommal (HNG, 2016)

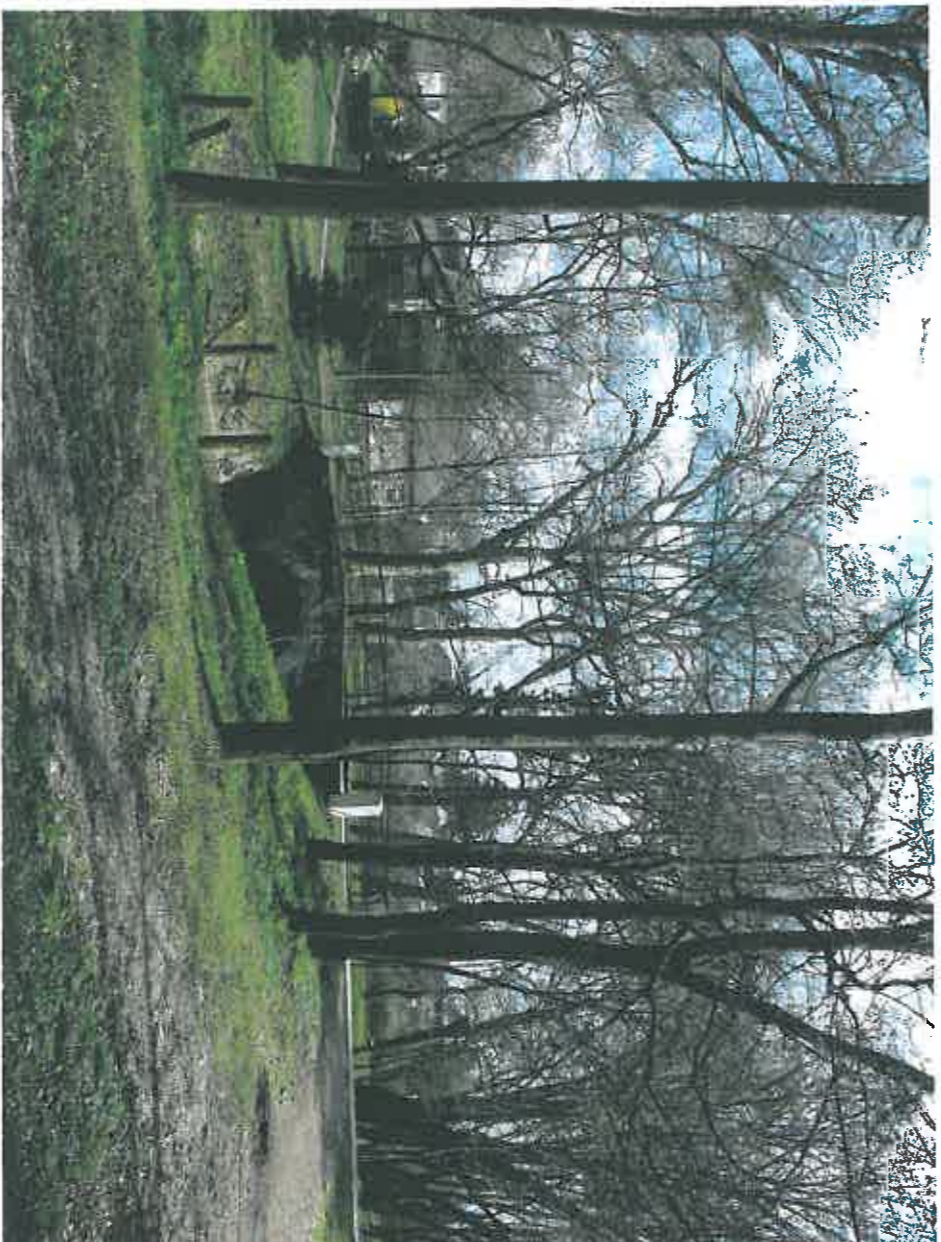
31. Az alsó köhíd északi oldala (HNG, 2016)

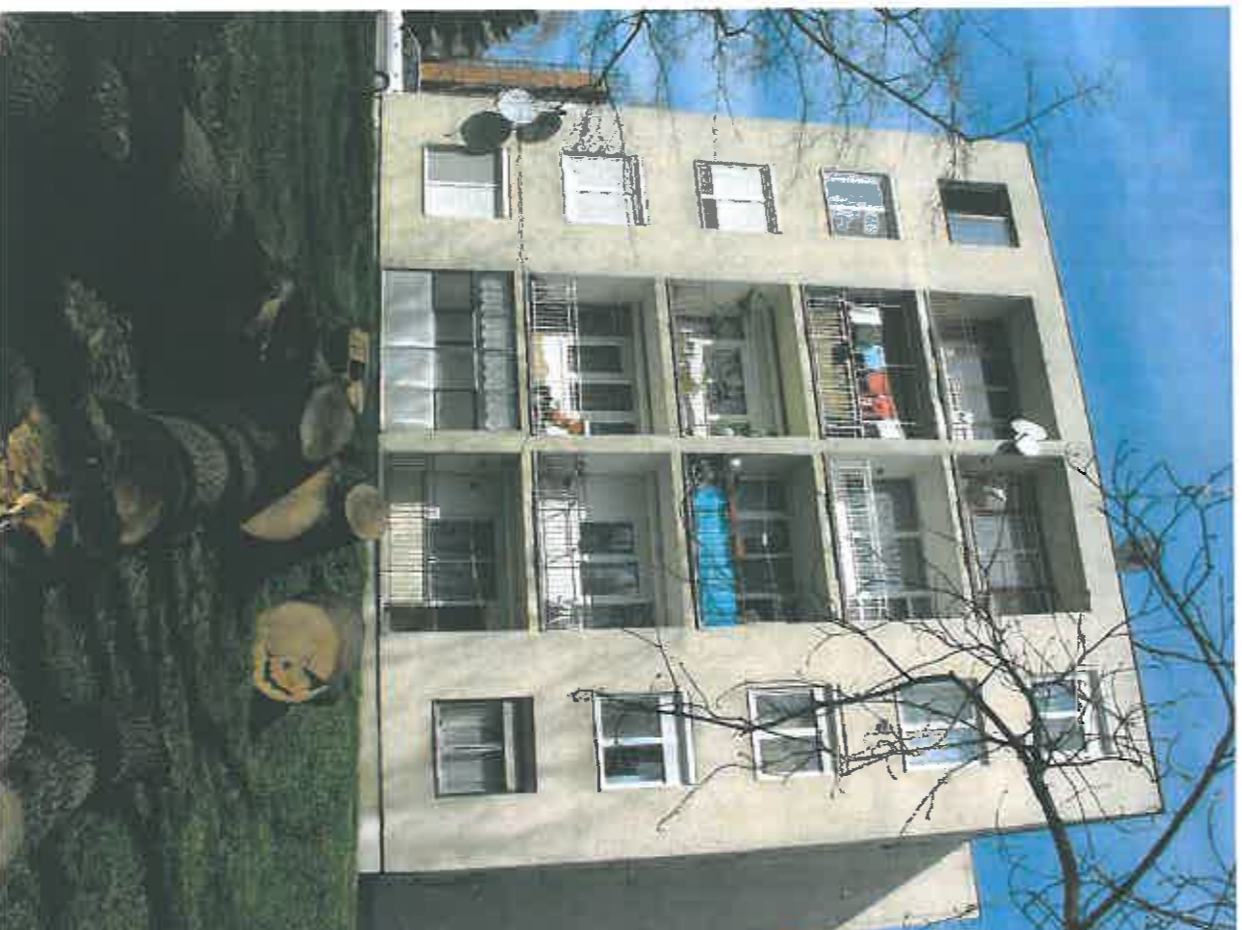
A jelenleg közparkként működő kastélykert növényállománya a lakótelep és kórház terjeszkedése miatt (is) súlyos károkat szenvedett az elmúlt évtizedekben; nemrég egy ősfát (valószínűleg magas kőrist, kb. 100 cm törzsátm.) vágtaak egy egyik 4 emeletes társasház (hrsz. 1035/35) előtt. A kastélykertben több idős platánfa (szoliter és csoport: hrsz. 1067/1), magas kőris, vadgesztenye és juhar áll. A parkban az elmúlt években játszótérrel, kültéri fitness teret létesítettek, valamint a 81-es út felé eső kert részen 1956-os emlékművet avattak. A kastélykert jelenlegi állapotát a 8-43. sz. fotók mutatják be.

35. Egy közelmúltban kivágott történeti értékű magas kőriska a kastélypark északnyugati részén (HNG, 2016)

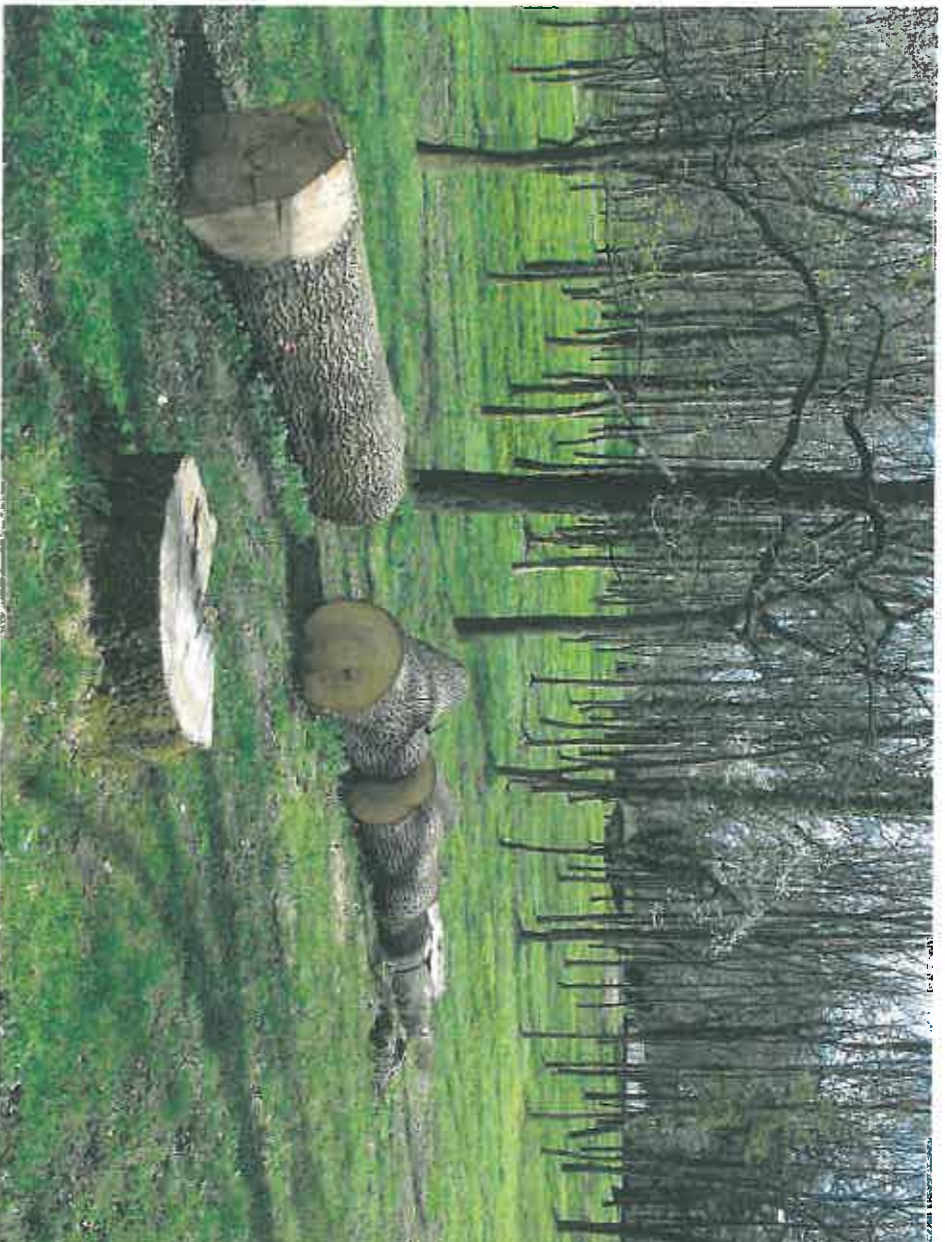
36. A „ház veszélyeztetése miatt” kivágott egészségeseknek látszó magas kóris maradványa (HNG, 2016)

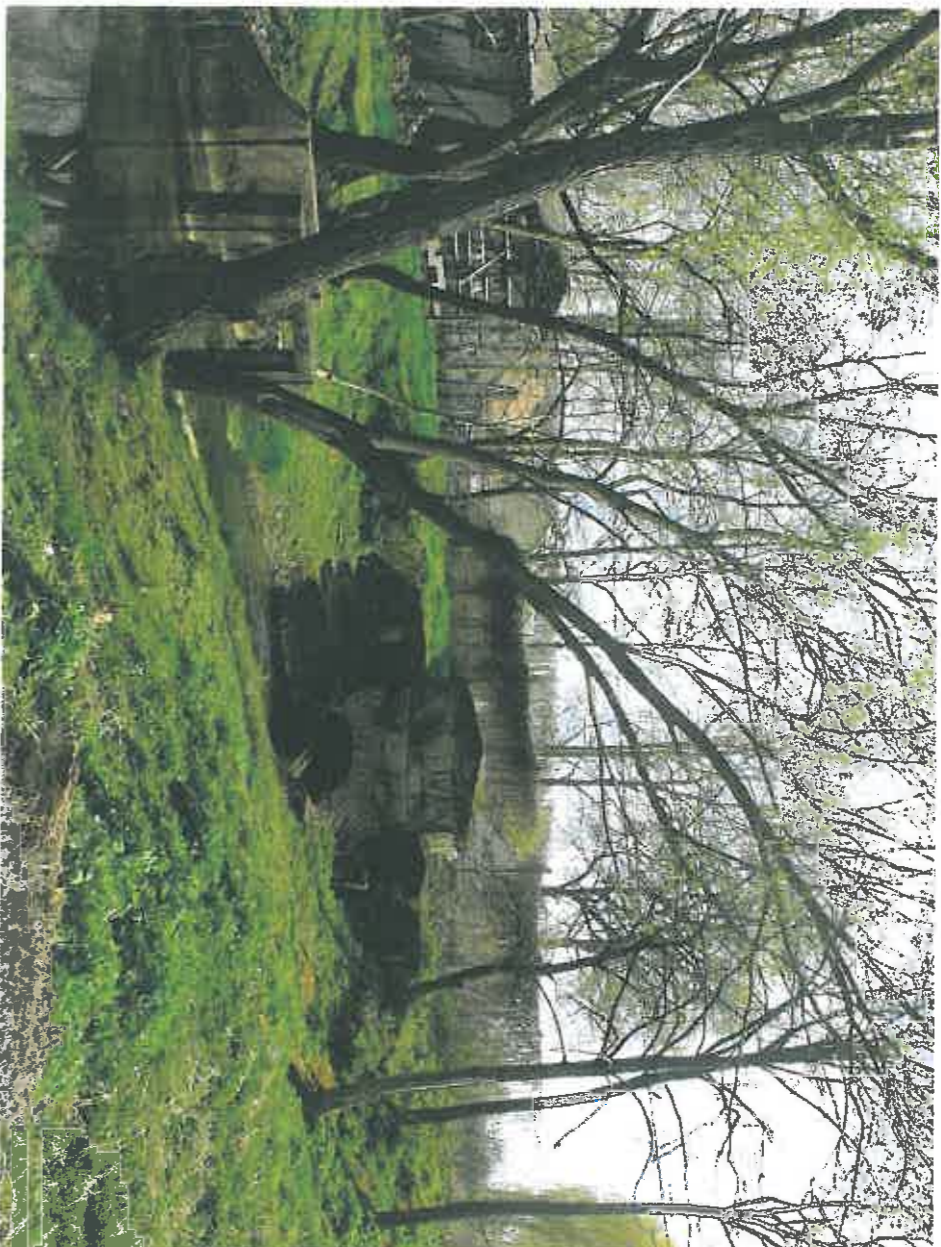
40. A felső köhíd északi poáfala, amely akár kert staffázsépítmény (mitologikus motívumokkal díszített mesterséges forrás) is lehetett (HNG, 2016)

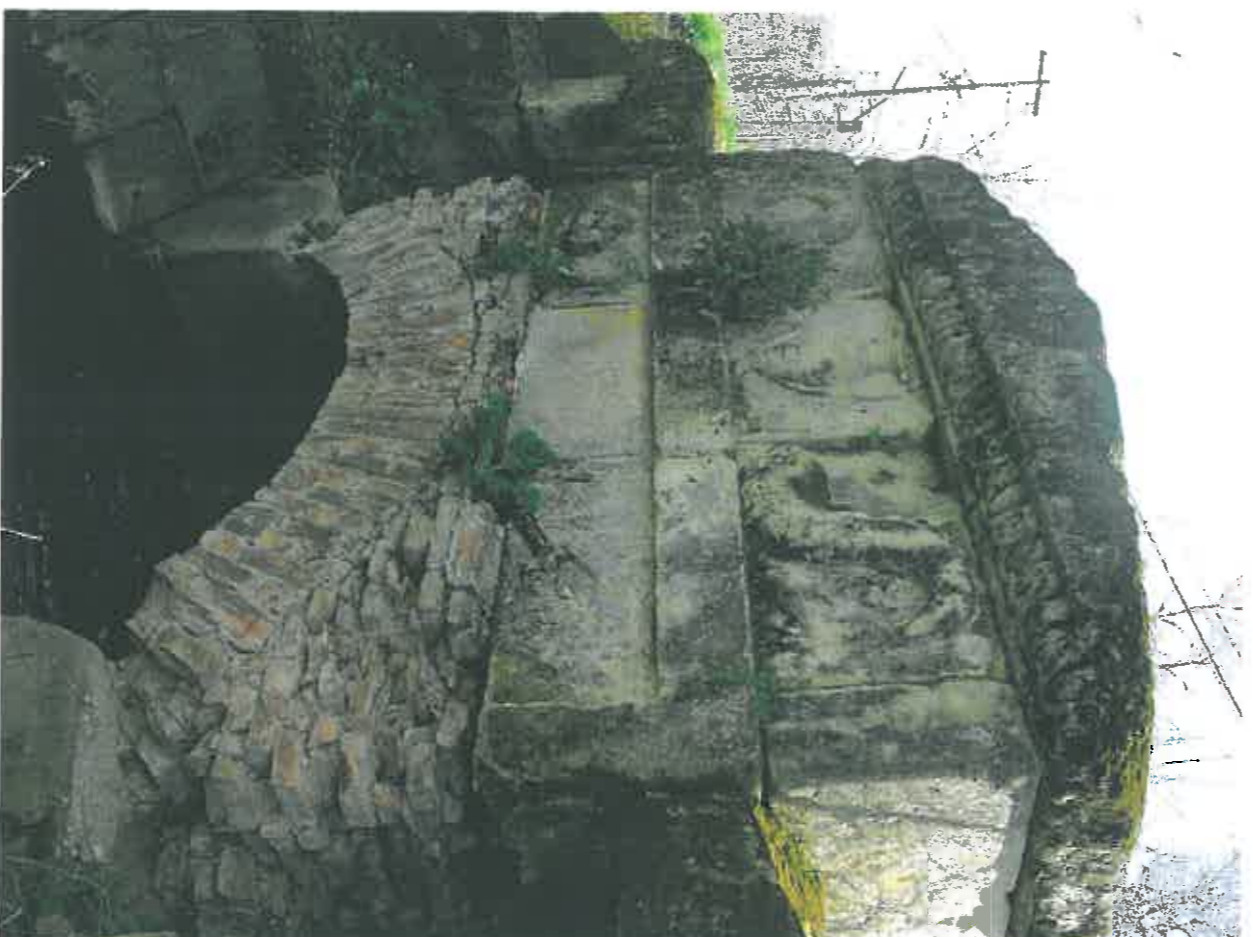
Feltétlen említést kell tenni a Park-tó „feletti” sziget végében (tehát a kastélykert déli részén, a Szent János téren) található kőhídról is, amelyre Dimény Gábor hívta fel a figyelmemet. A kőhíd északi homlokzatának felső képszekén egy antikizáló vízmerítő kancsó látható, amelyre két delfin tekint. A téglaboltozat fölötti, kertelt, három részből álló kötömb középső tagján „1930” felirat szerepel (véltetően az átépítés/felújítás dátuma), amelyet két oldalán egy-egy tridens (háromágú szigony) fog közre. A híd felkörtíves boltíve kisméretű téglából falazott. A híd dél oldalán nem találhatóak figurális kőfaragványok, de több faragott párkányelem, építőkö még megvan. A híd északra tekintő homlokzati része – véleményem szerint – antikizáló mesterséges forrás, staffázsépitmény is lehetett, amely rokonságot mutat a középső (a rendszerváltozás után helyrehozhatatlanul átalakított) Neptun-híddal.

41. Az 1930-ban (véllhetően) felújított/átépített köhíd északi homlokzatának felső képszekción egy antikizáló vízmerítő kancsó látható, amelyre két delfin tekint. A téglaboltozat fölötti, kertet, három részből álló kötömb közzépső tagján „1930” felirat szerepel, amelyet két oldalán egy-egy tridens (háromágú szigony) fog közre. (HNG, 2016)

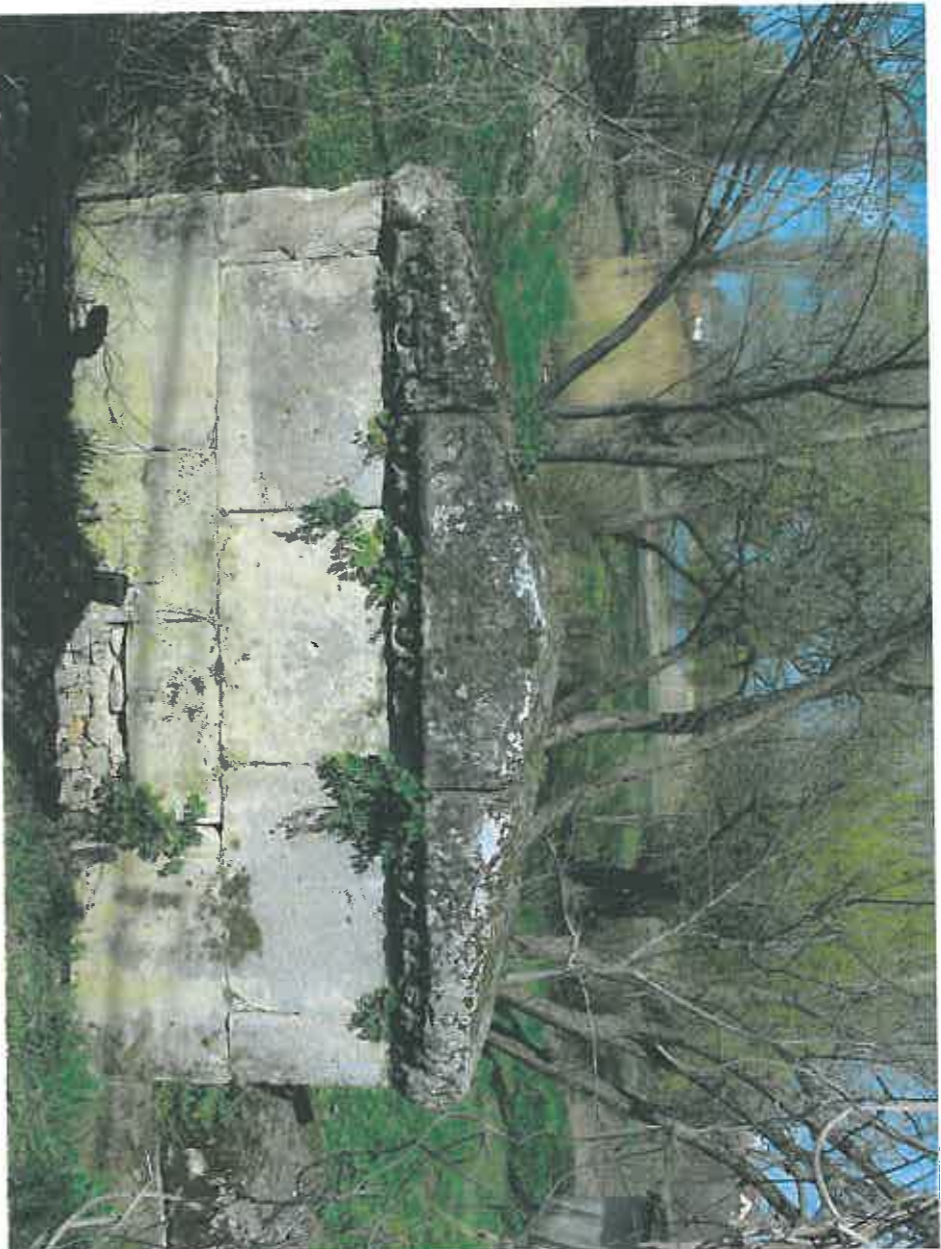
42. A timpanon (oromzat) alján a tojássor körbefut (HNG, 2016)
