A műemléki értékre vonatkozó értékvizsgálati dokumentáció

Batthány-Wenckheim-kastély parkja

műemléki érték:
kastélykert

Megnevezése:	Bathyány-Wenckheim-kastély parkja
Kiterjedése:	a történeti állapothoz képest csonka (lásd. hrsz-ek)
Fajtája:	történeti kert
Típusa:	kastélykert
Stílusa:	tájképi
Jellemző datálása:	1790-1830

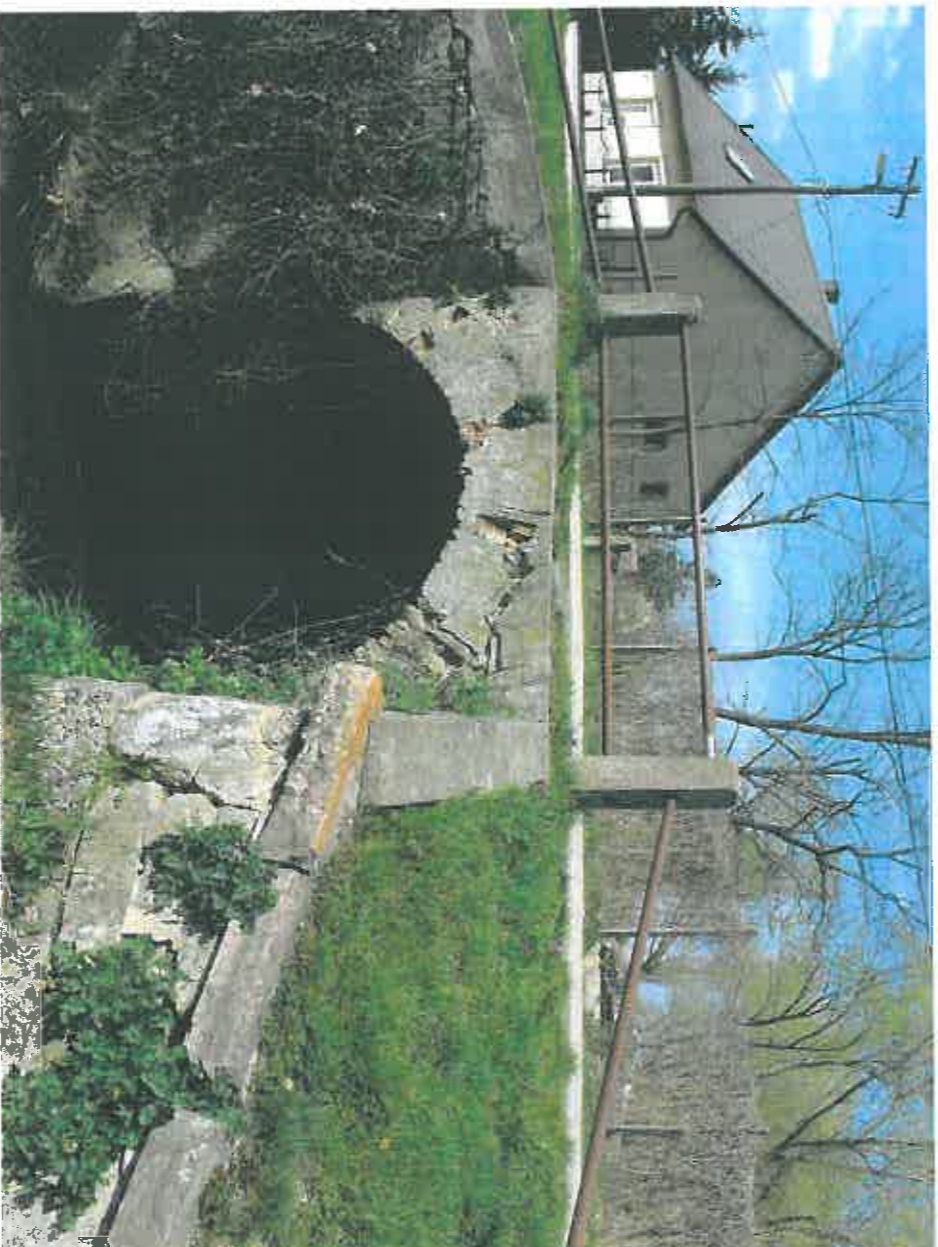
43. A híd déli oldalán a régi hídból megmaradt kemény kötőbőrk láthatóak (HNG, 2016)
