Iktatószám: 48/2023

Műszaki leírás

Kisbér Kossuth u zárt csapadékvíz elvezető rendszer javítása

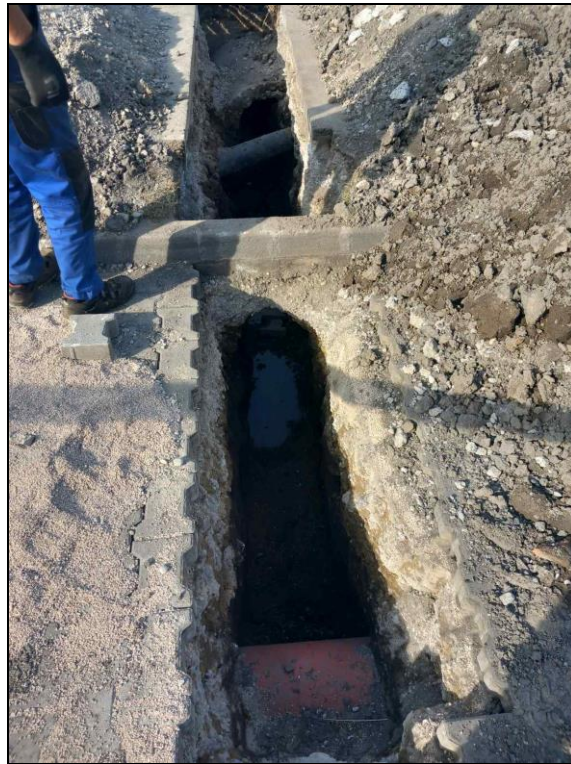
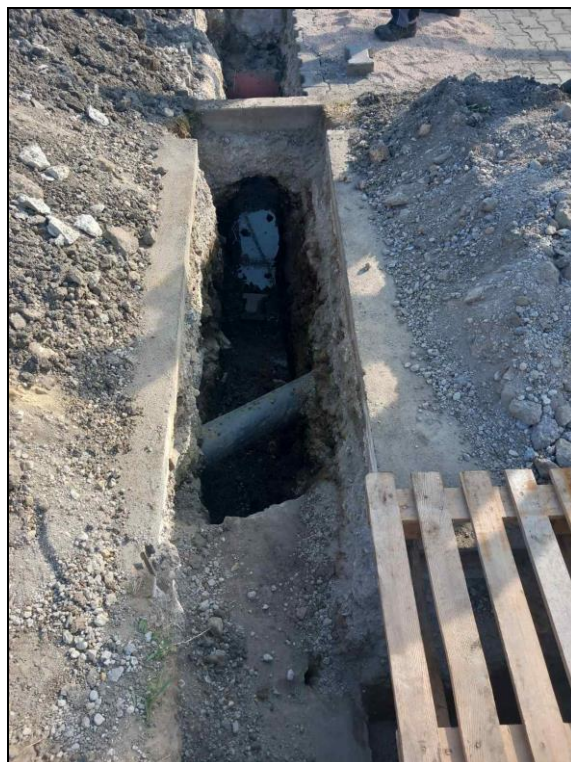
munkagödör a Spár parkoló felől. Elöl a befogadó 400-as pvc, feljebb parkoló szegély, majd rossz magasságú szv keresztezés végül meglévő 50/70 cső teteje. Lent ugyanez a 81-es irányából.

A felbontás után körvonalazódott, hogy egy szennyvíz bekötés rossz magasságú helytelen fektetése okozhatta részben a problémát.

A meglévő 50/70 es betoncső és a meglévő 400-as PVC cső közötti hiányt 300 as KG PVC csővel hidaltuk át. Az hézagmentes összeköttetést monolit betonnal oldottuk meg.

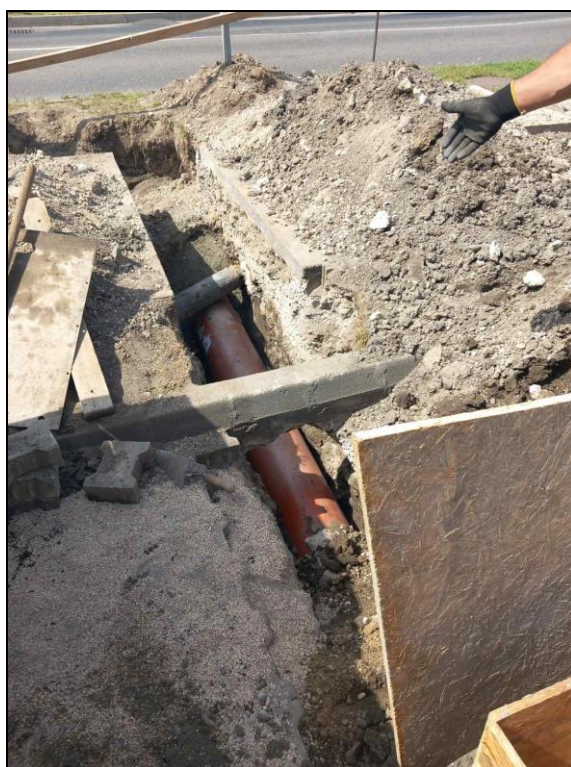
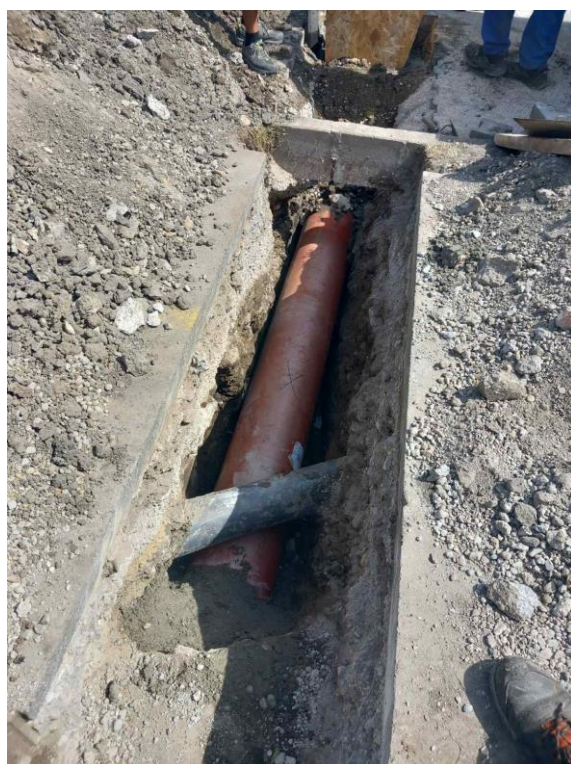
Spár felől az új cső és az új akna zsaluja. Lent ugyanez a 81-es felől

A csatlakozásnál a meglévő 400-as cső folyásfenekét meghagytuk és e fölé monolit beton akna létesült 480x480 D400-as ráccsal.
